### MENTON

### HOTEL ADHEMAR

*RAPPORT d'intervention*

7/08/2020 PV

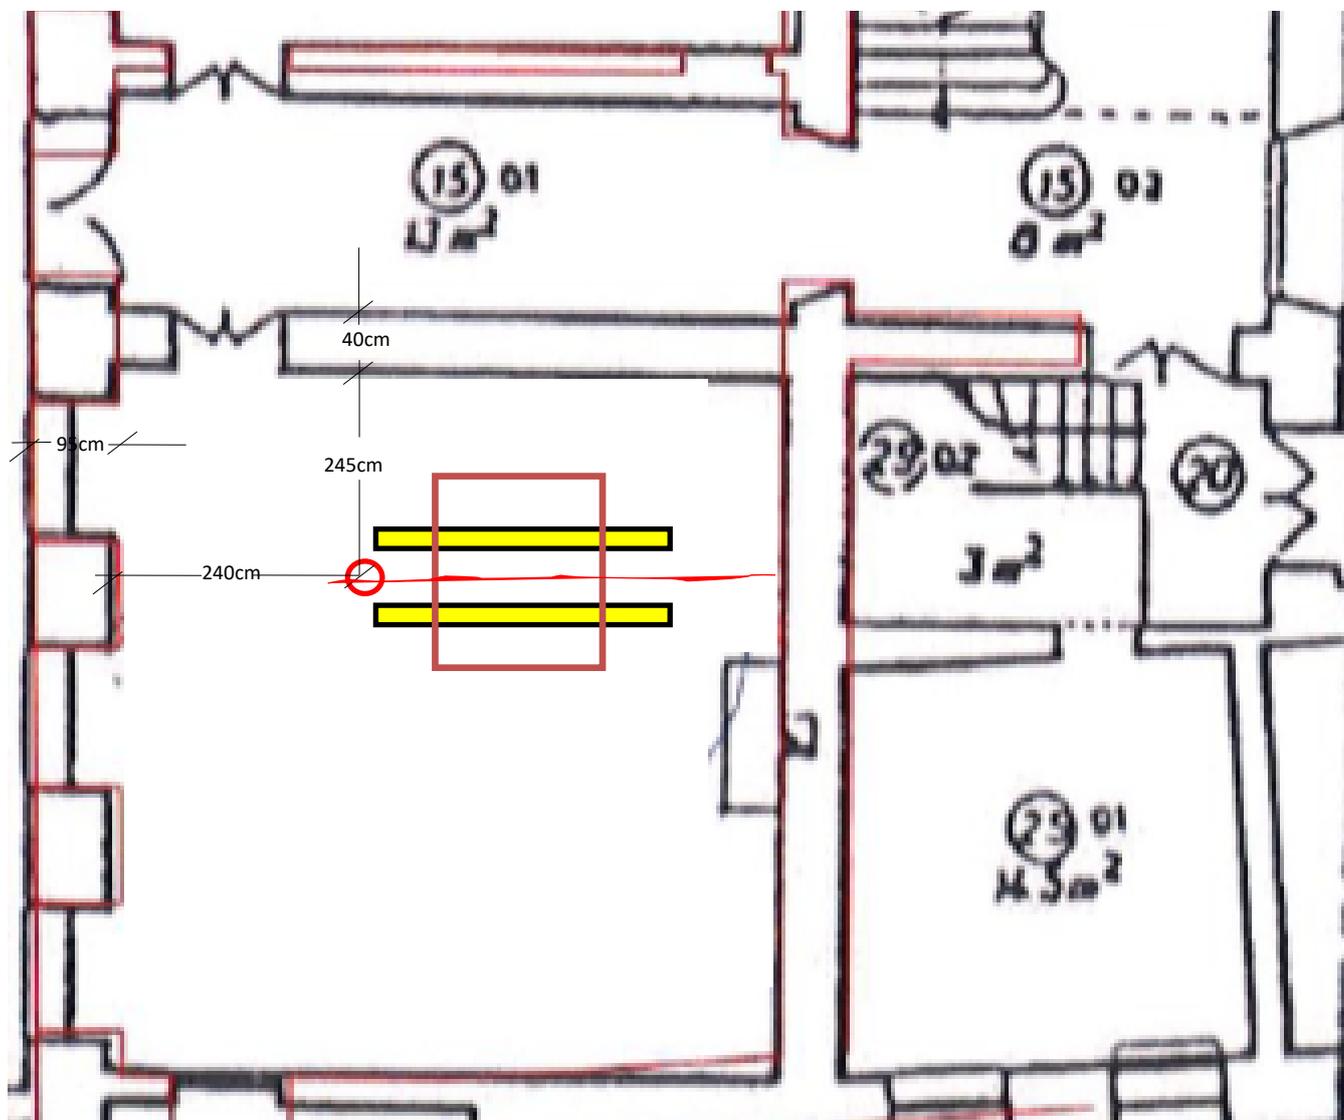
Fissure d'env 3mm

Fenêtre de sondage

Tour d'étaie

Poutrelle type doka et Couchis plstras

Profils métalliques 12 x 5.5

Profils métalliques 28 x 12

L'opération a consisté en la mise en place d'une tour d'étalement réalisée en échafaudages tubulaire de classe VI permettant de reprendre les descentes de charges au droit des solives afin de diminuer la portée des poutres au droit de leur affaissement.

Un calage en plâtras a permis de venir épouser parfaitement le plafond au droit des solives sans mettre le plancher en pression.

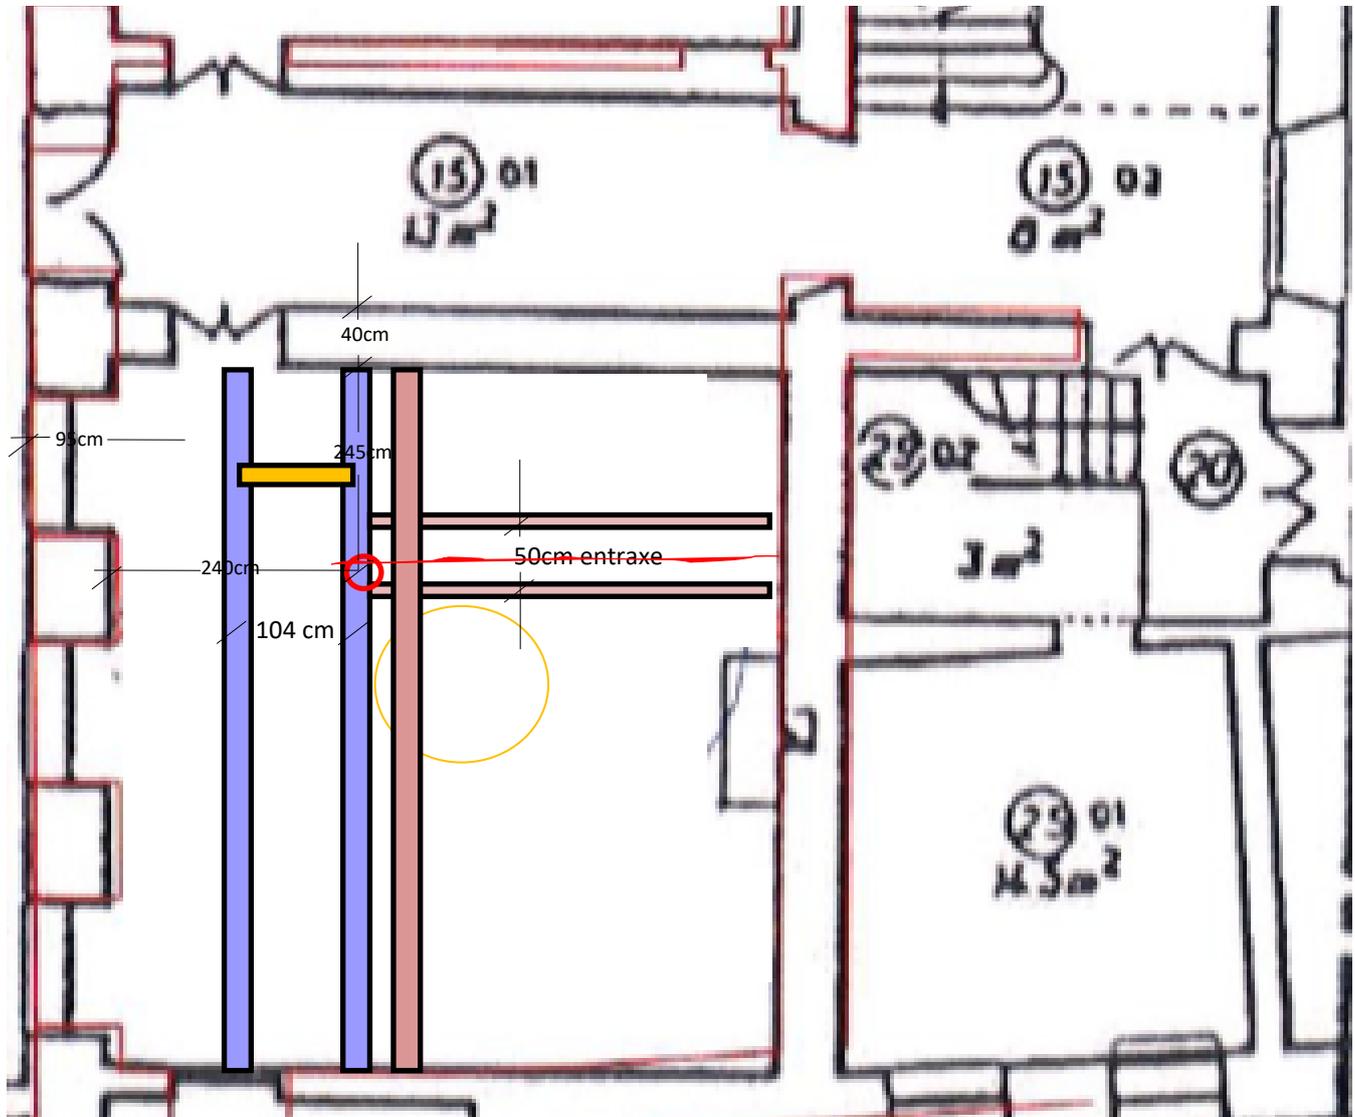
Fenêtre de sondage

Solives demi rondin de bois 12 x 7

Poutre bois env diam 30 cm

Profilés métalliques 12 x 5.5

Profilés métalliques 28 x 12

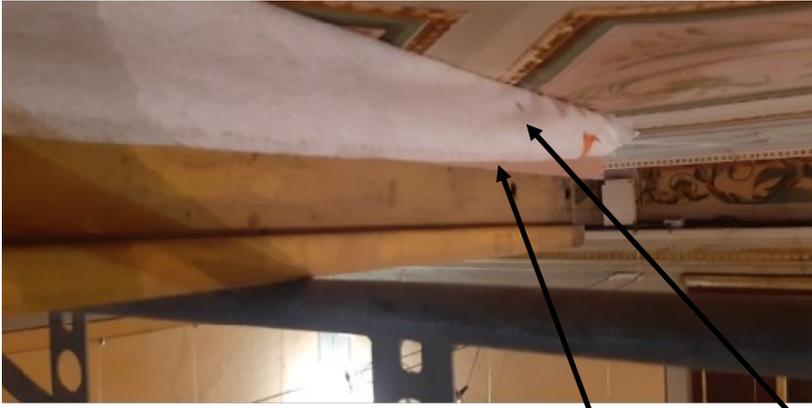
Interposition géotextile entre décors et polyane

Interposition polyane entre géotextile et plâtras

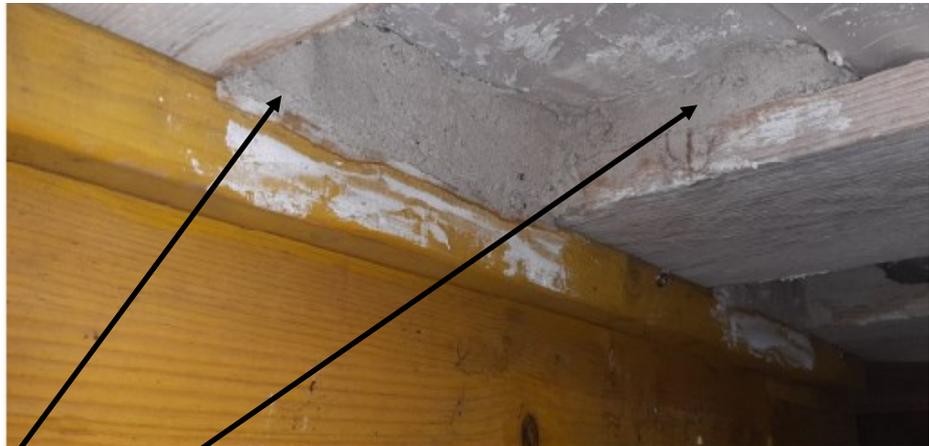
Couchis en plâtras ( plâtre gros et sable 0-4 roulé )

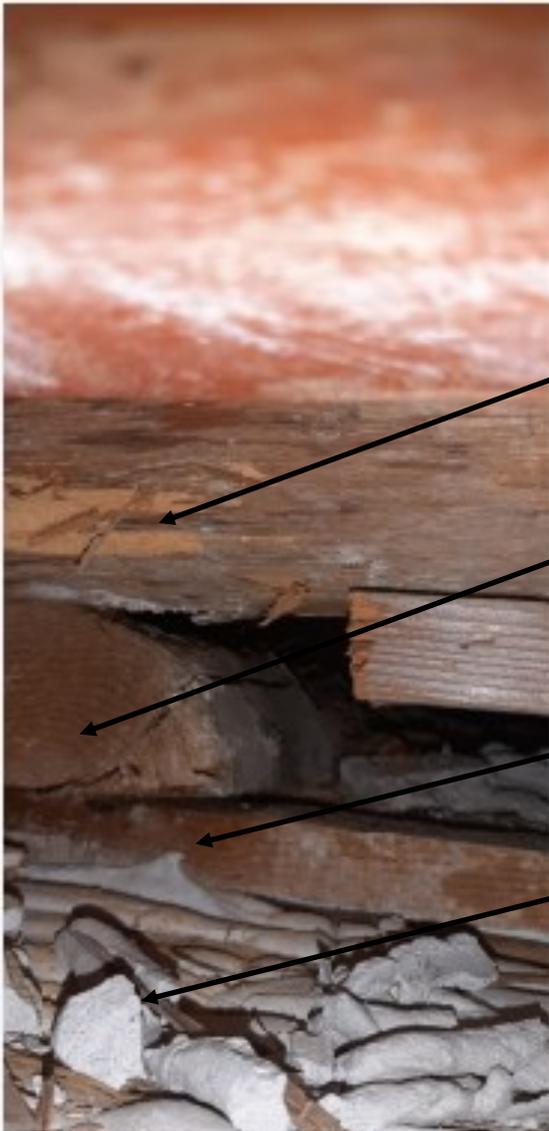
Enfin, un petit sondage sur le côté de la poutre bois a permis de constater le bon état sanitaire de la poutre.

Sondage de la poutre, seul l'aubier est légèrement altéré

Demi rondin 12 x 7

Lattis 30 x 40

Canisses-pâtre

Plâtre env 3cm

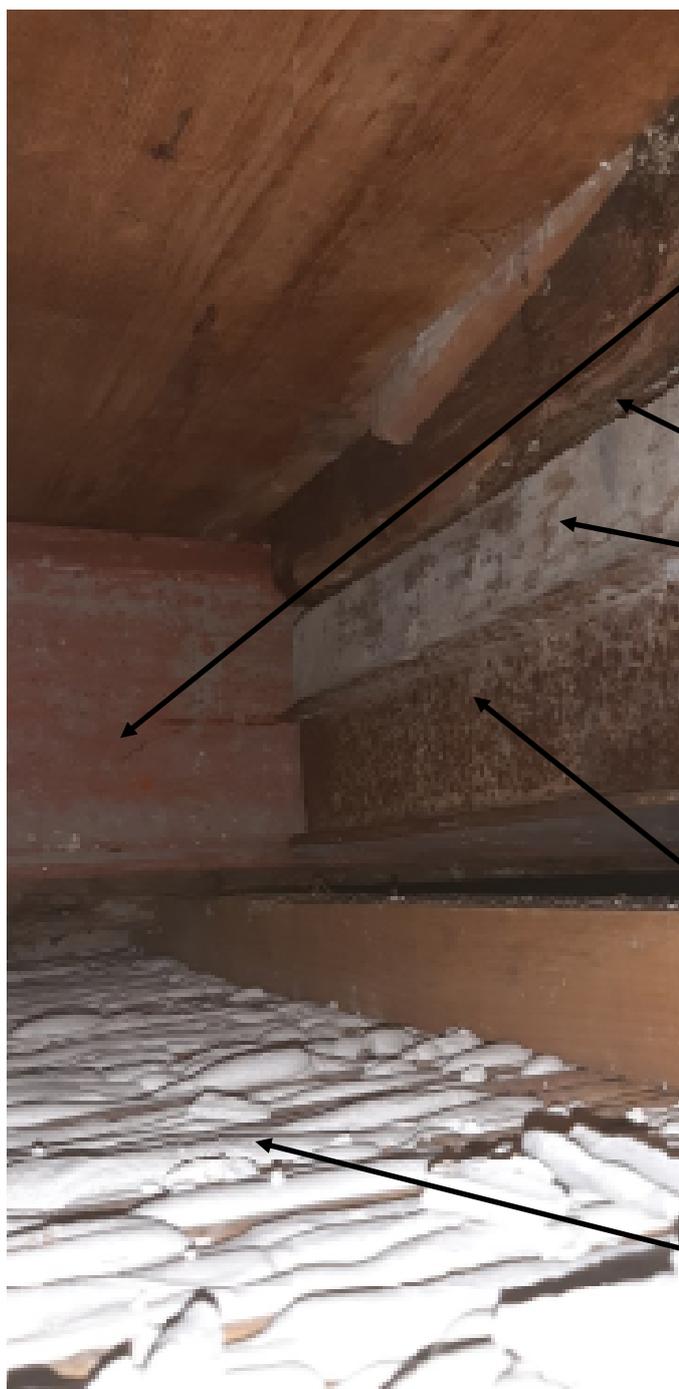
Lors de notre intervention nous avons également réalisé une fenêtre de sondage dans la zone sans décors. Cette fenêtre nous a permis de constater une reprise structurelle récente en sous-œuvre du pleinum par des poutrelles métalliques de type IPN de section 28 x 12 espacées de 104cm entre elles.

Poutrelle métallique type IPN de section  
28 x 12

Interposition de bois type chevron

Poutrelle entrevous métallique type IPN  
de section 12 x 5.5

Canisses-pâtre
