# Annexe 11 - Inspection caméra réseaux enterrés

COPROPRIÉTÉ 24 RUE SAINT MICHEL

## RAPPORT D'INSPECTION VIDEO

## COLLECTEUR COUR EXTÉRIEURE

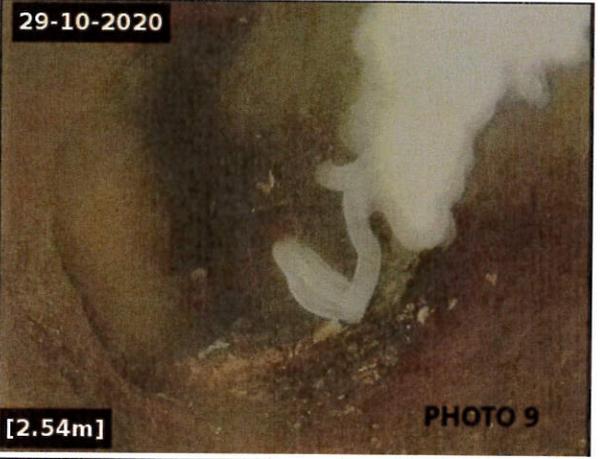
9	2,54		Réseau condamné

<b>FIN INSPECTION</b>					
		Longueur visionnée		2,54	
		Longueur du tronçon		2,54	
<b>CONCLUSIONS</b>					
<b>Collecteur</b>	<input checked="" type="checkbox"/> Bon	<input type="checkbox"/> Mauvais	<b>Réseau condamné</b>		
<b>Propreté</b>	<input checked="" type="checkbox"/> Bon	<input type="checkbox"/> Mauvais			
<b>Joints</b>	<input checked="" type="checkbox"/> Bon	<input type="checkbox"/> Mauvais

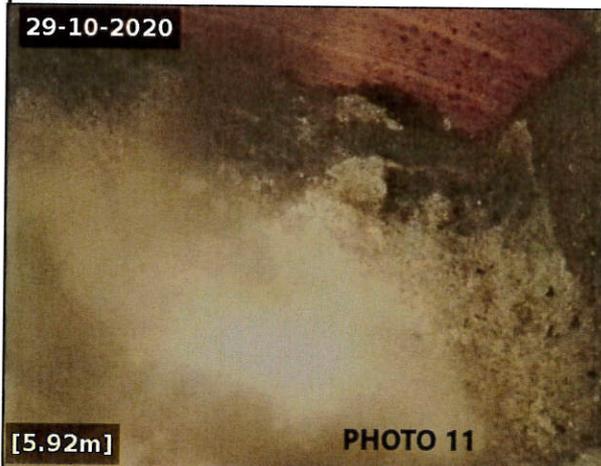
PHOTO 11

Arrivée dans regard borgne .

R . A . S    REGARD BORGNE A 5,92 ML

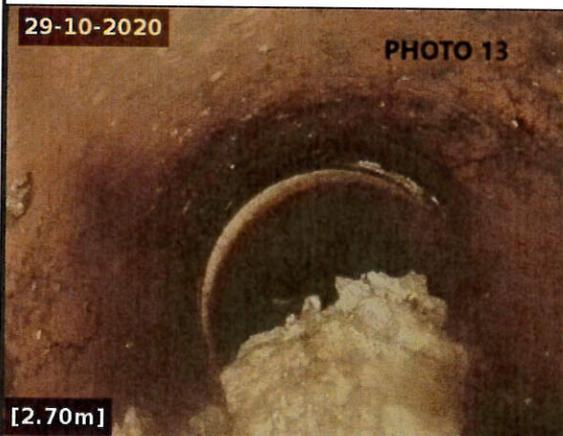
PHOTO 13

Réseau obstrué .    FIN DE LA VIDEO

**RÉSEAU OBSTRUÉ IMPOSSIBLE DE CONTINUER LA VIDEO**

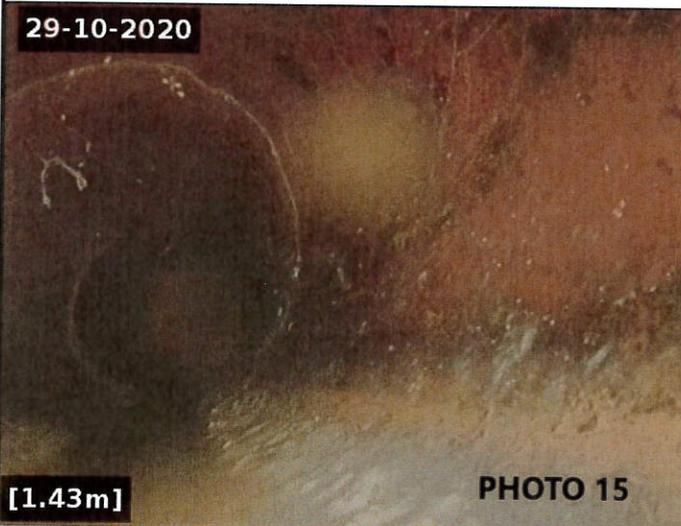
PHOTO 15

Plus de poussée avec la caméra FIN DE LA VIDEO

Arrivée à 1m43 plus de poussée impossible de continuer l'inspection

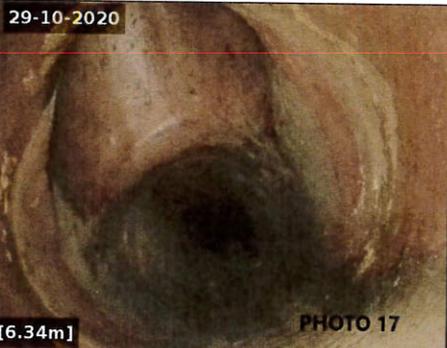
[0 cm]    PHOTO 16
17	6,34		Branchement EP A 12H

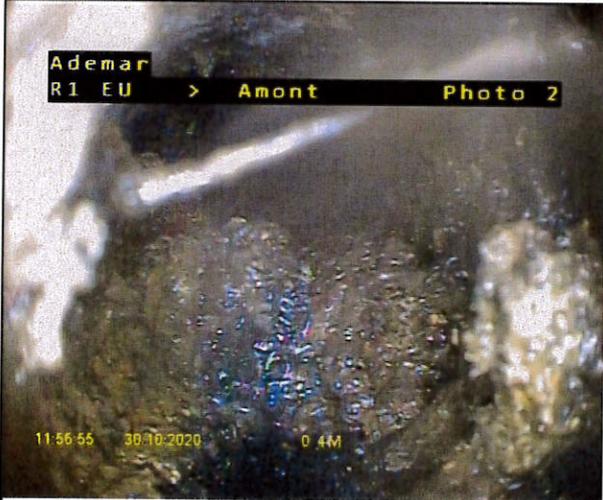
2	0,40		DEPOT DE GRAS PRÉVOIR CURAGE FIN DE LA VIDEO

**Le tronçon visionné est plein de graisse**

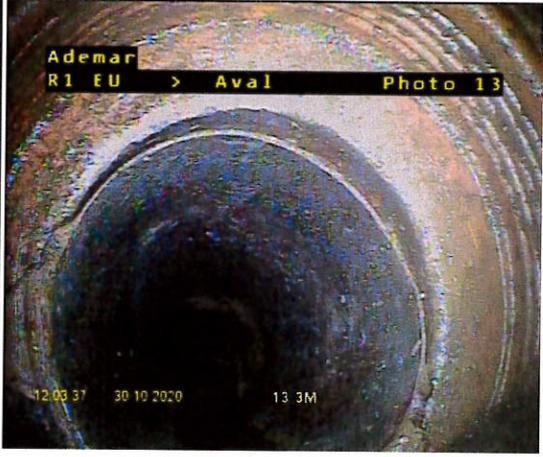
<b>RAPPORT VIDEO</b>		RAPPORT N°	2505
				FEUILLET N°	3
<b>RESEAU</b> <input checked="" type="checkbox"/> Eaux usées <input type="checkbox"/> Eaux pluviales <input type="checkbox"/> Unitaire <input checked="" type="checkbox"/> Horizontal <input type="checkbox"/> Vertical					
<b>R1 EU VERS AVAL</b>					
<b>SPECIFICATIONS TECHNIQUES</b>					
> Sens de l'Inspection de		R1 EU	Vers	AVAL	
> Diamètre		100	> Nature	GRES	Fil d'eau <span style="border: 1px solid black; text-align: center;">0%</span>
N° PHOTO	METRAGE	REPERE	OBSERVATIONS		
7	6,10		ARRIVÉE DANS REGARD R3		
8	7,10		COUDE 15°		
9	8,00		ARRIVÉE DANS REGARD LOCAL RESTAURANT		
10	8,80		CHUTE VERTICALE		
11	9,50		BRANCHEMENT A DROITE		
12	11,50		BRANCHEMENT A DROITE		
13	13,30		FIN DE LA VIDÉO ARRIVÉE SUR DÉCALAGE CANALISATION

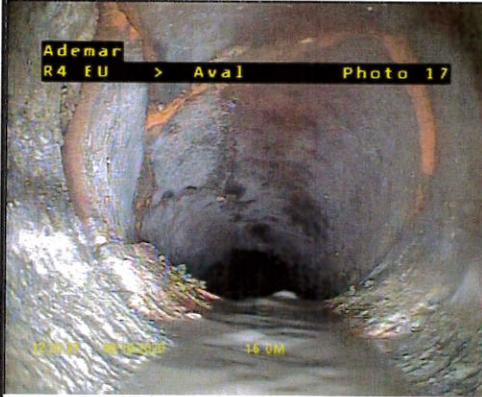
16	10,30		ARRIVÉE DANS R6 EU SITUÉ AU SOUS SOL DU MUSÉE
17	16,00		FISSURE DU GRÉS

**PRÉVOIR CURAGE DE CE RESEAU + PRÉSENE DE NOMBREUSES FISSURES**

18	16,70		PLUS DE POUSSÉE PRÉVOIR CURAGE A PARTIR DU R2 COUR EXTERIEUR
