DOSSIER : CNI7.J.388

MAIRIE DE MENTON

## Instrumentation de suivi des mouvements de fissures

Hôtel Adhémar de Lantagnac  
MENTON (06)

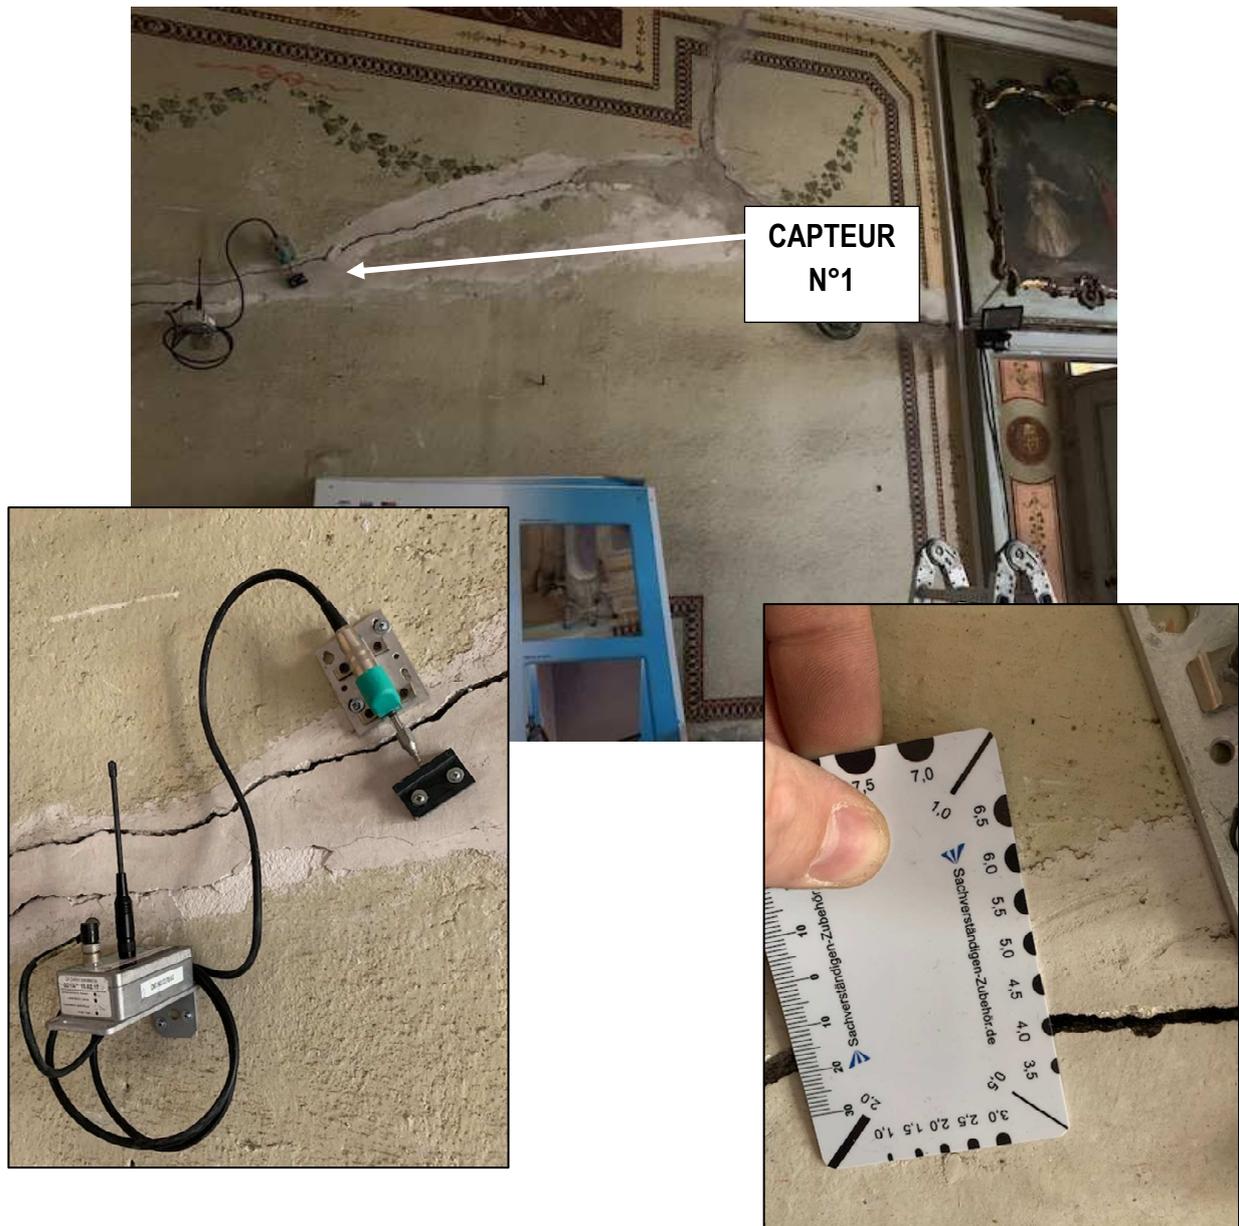
### 4.1 Fissuromètre n°1

Le fissuromètre a été placé au droit d'une fissure sur un voile de refend du R+1 sous la préconisation de I2C. Au droit du capteur la fissure mesure 4.0 mm au moment de l'installation du monitoring. Celle-ci est oblique et traversante sur toute la longueur du mur de refend.

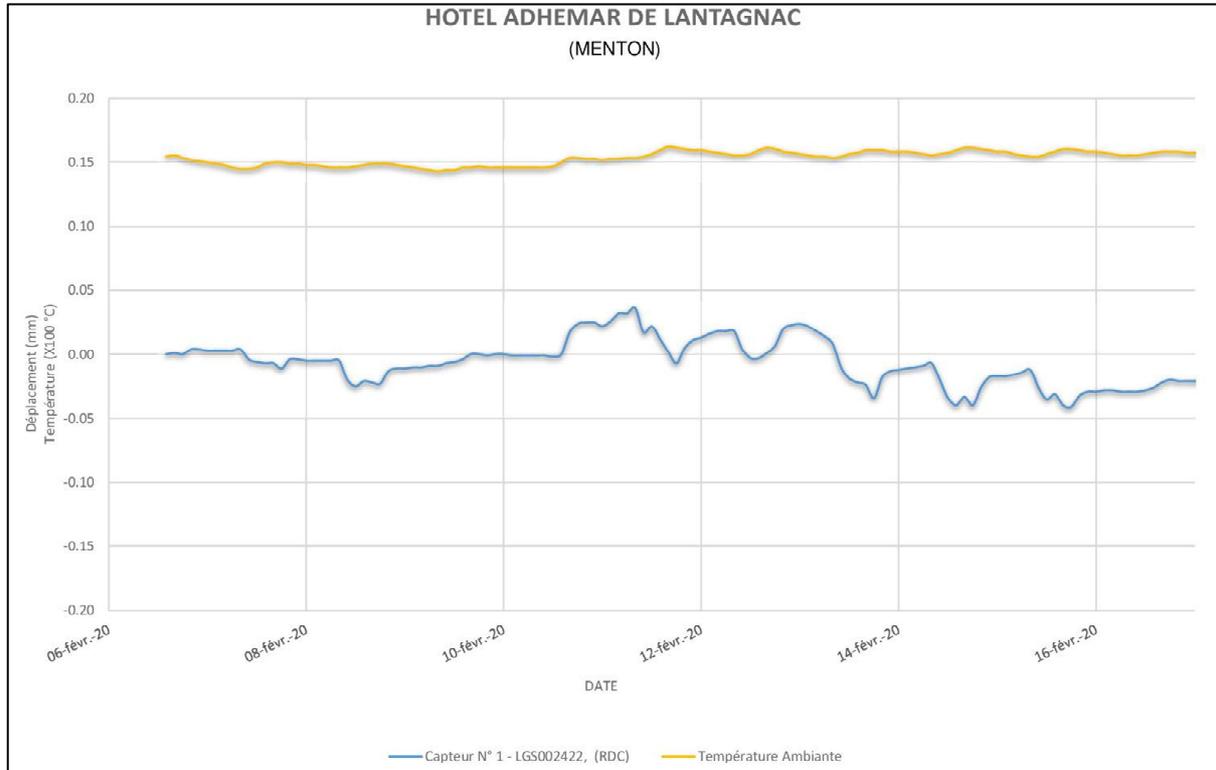
La déformée de la courbe met en avant la bonne réception des données.

A ce jour les variations relevées sur le capteur C1 sont de très faibles amplitudes.

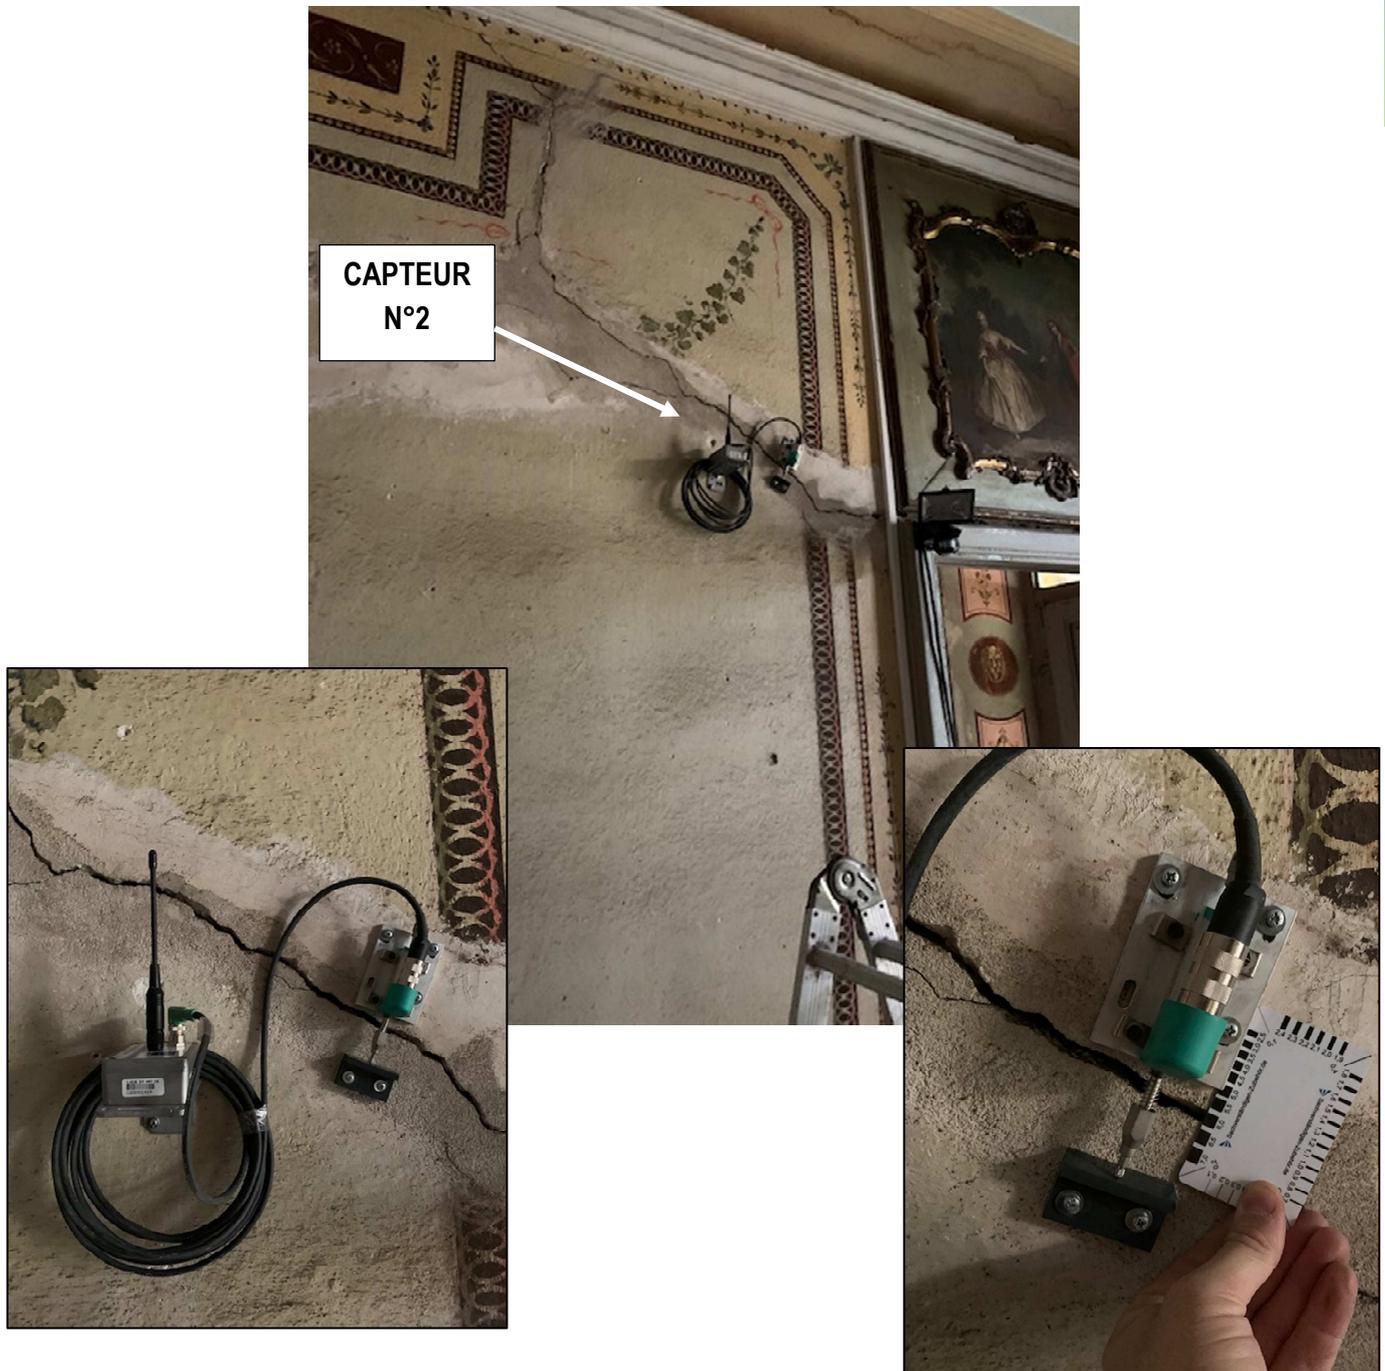
#### 4.2 Fissuromètre n°2

Le fissuromètre a été placé au droit d'une fissure sur un voile de refend du R+1 sous la préconisation de I2C. Au droit du capteur la fissure mesure 6.0 mm au moment de l'installation du monitoring. Celle-ci est oblique et traversante sur toute la longueur du mur de refend.

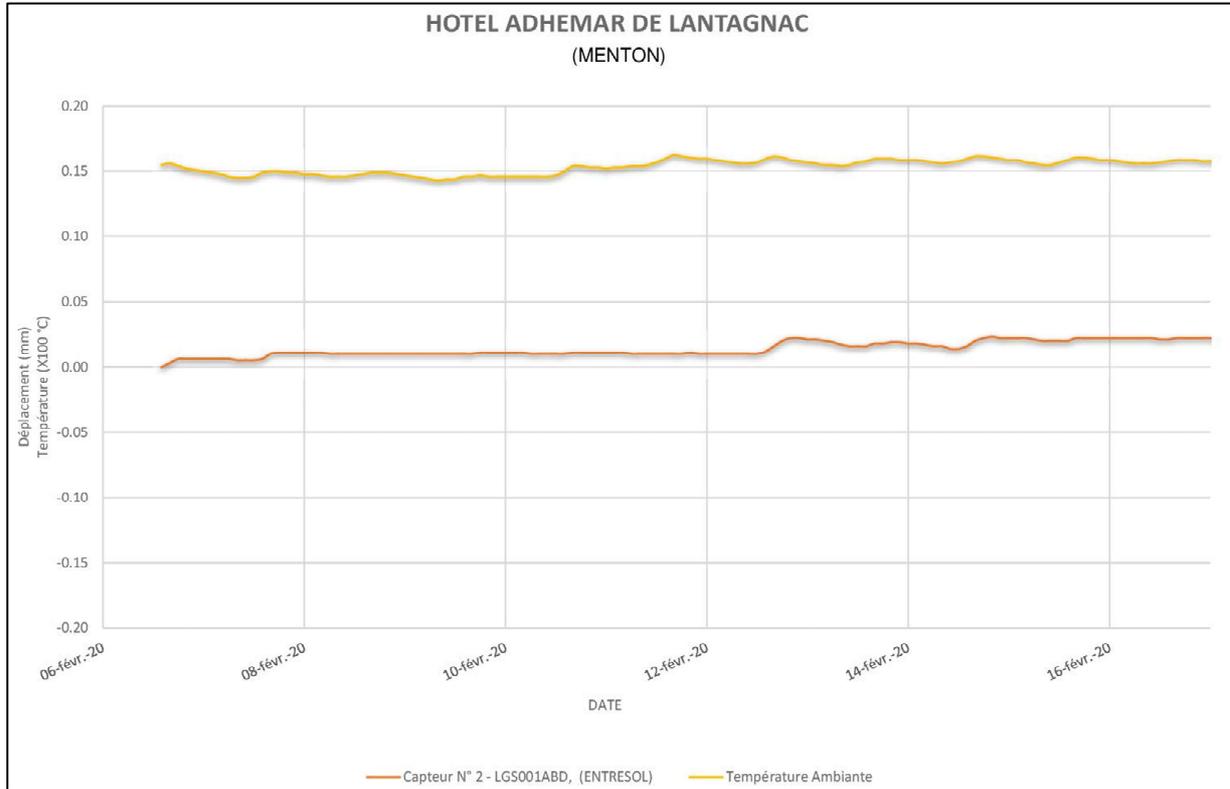
La déformée de la courbe met en avant la bonne réception des données.

A ce jour les variations relevées sur le capteur C2 sont de très faibles amplitudes.

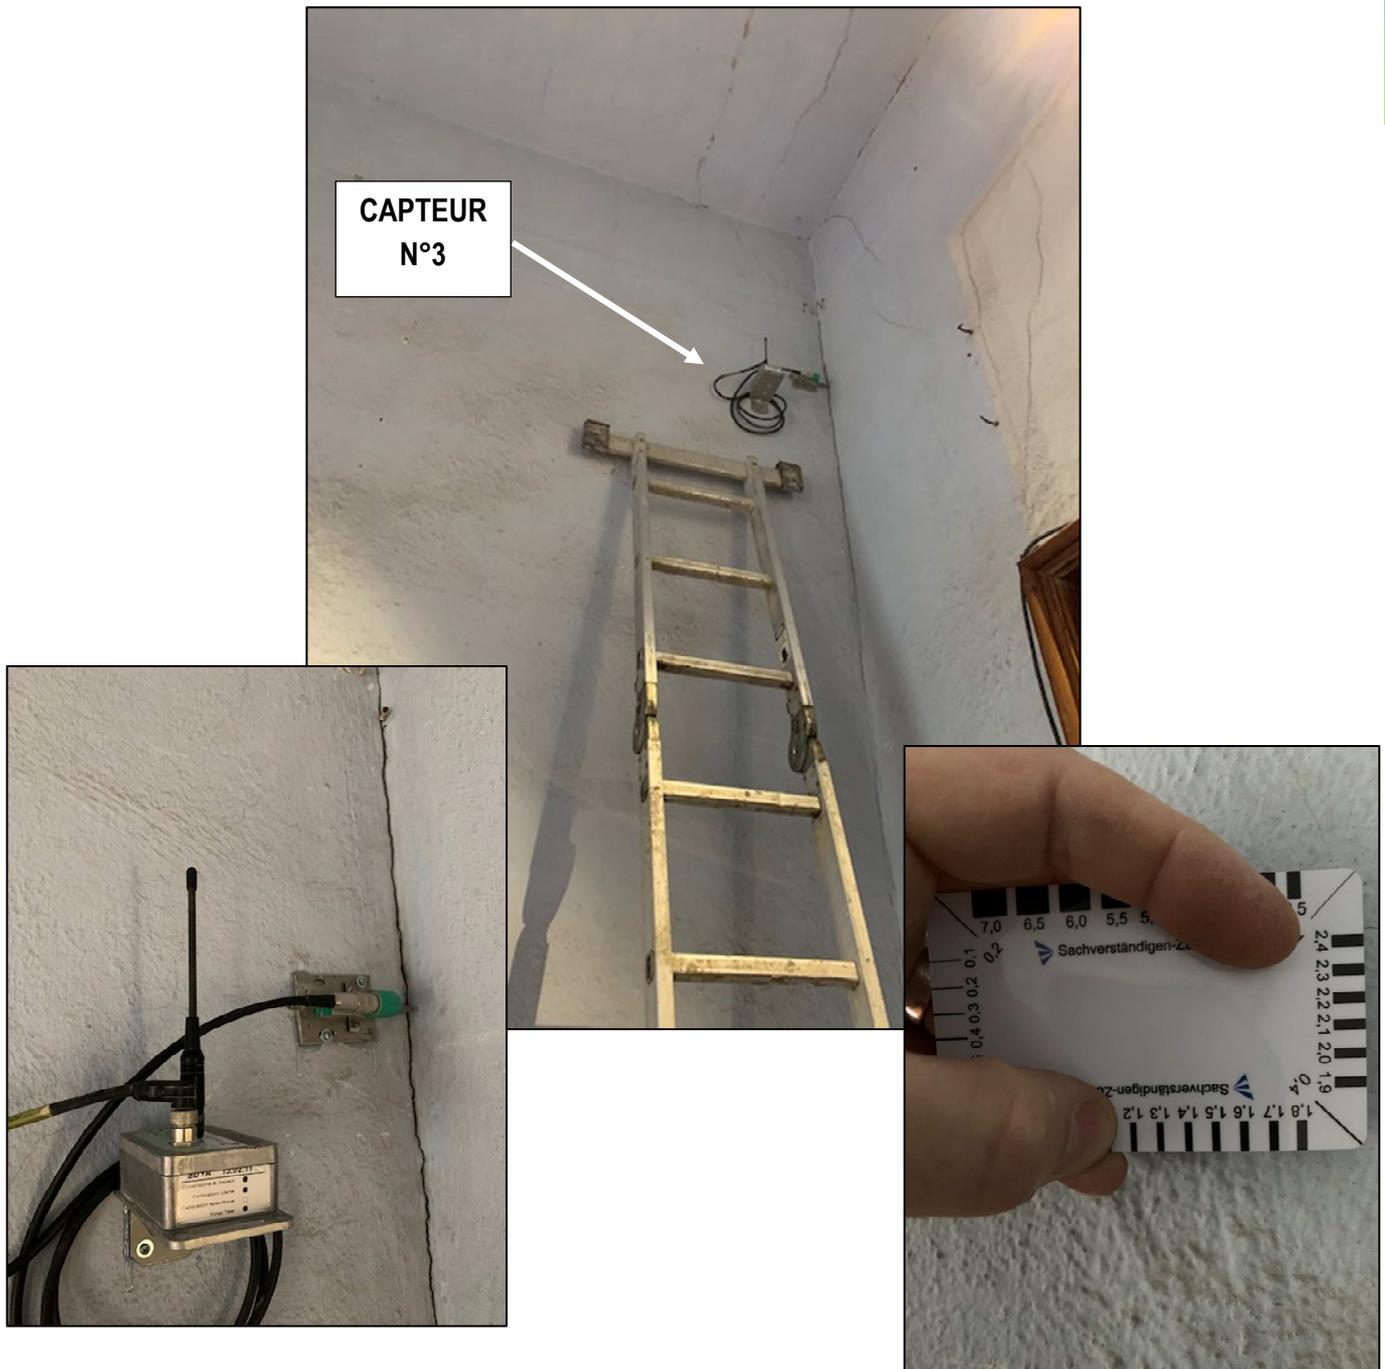
### 4.3 Fissuromètre n°3

Le fissuromètre a été placé au droit d'une fissure à la jonction de deux voiles porteurs. Au droit du capteur la fissure mesure 1.2 mm au moment de l'installation du monitoring. Celle-ci est verticale sur toute la longueur du mur de refend.

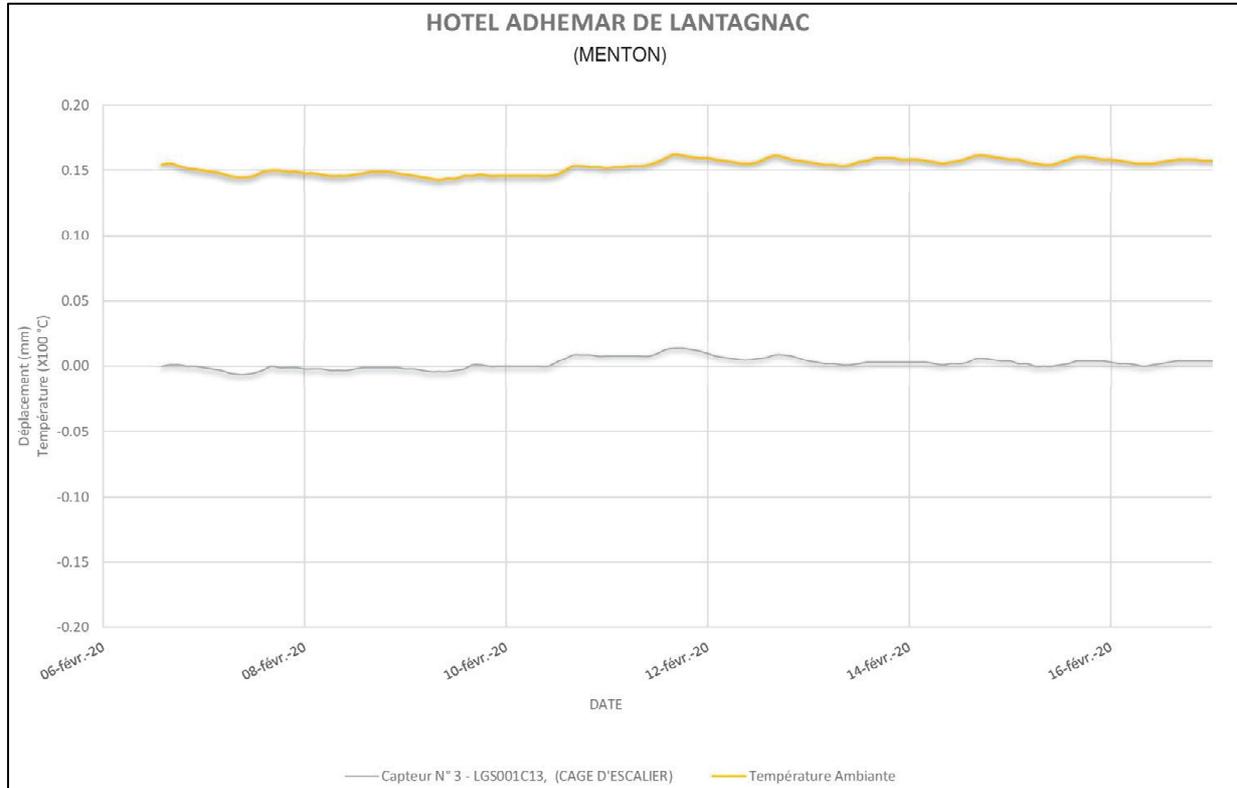
La déformée de la courbe met en avant la bonne réception des données.

A ce jour les variations relevées sur le capteur C3 sont de très faibles amplitudes.

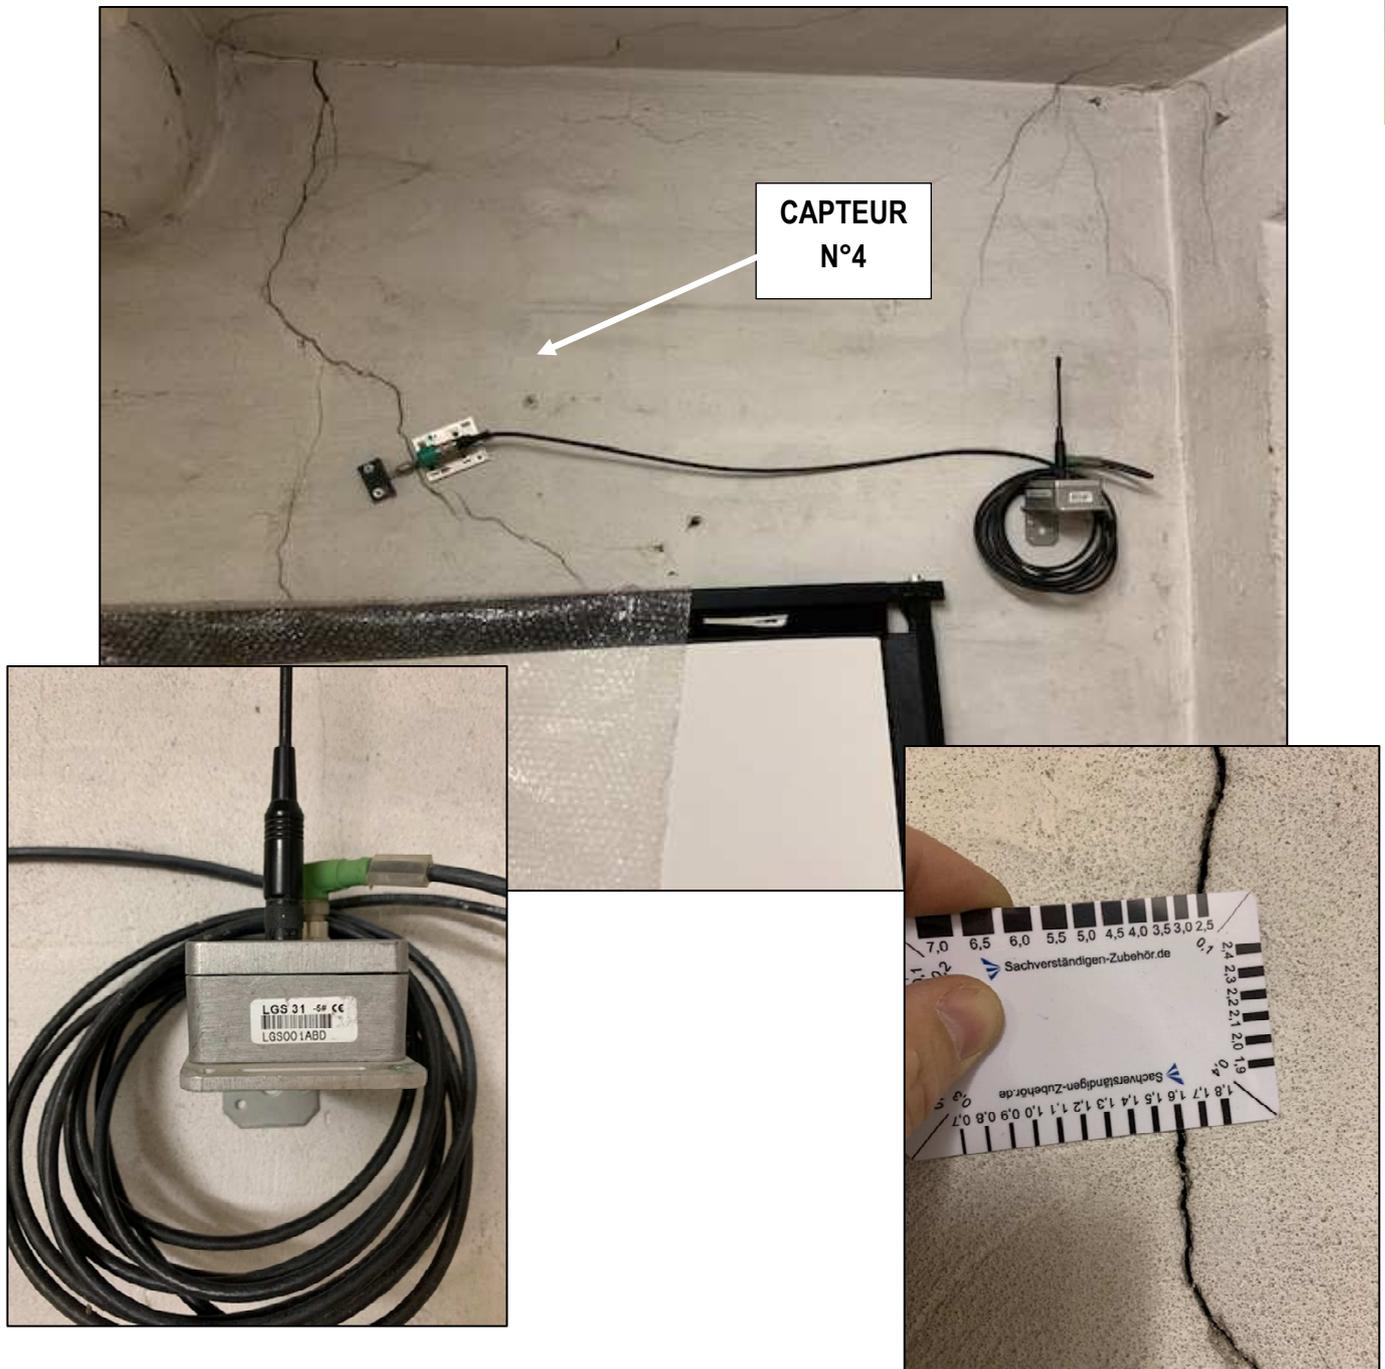
#### 4.4 Fissuromètre n°4

Le fissuromètre a été placé au droit d'une fissure sur un voile porteur. Au droit du capteur la fissure mesure 1.6 mm au moment de l'installation du monitoring.

Celle-ci est verticale sur toute la longueur du mur de refend.

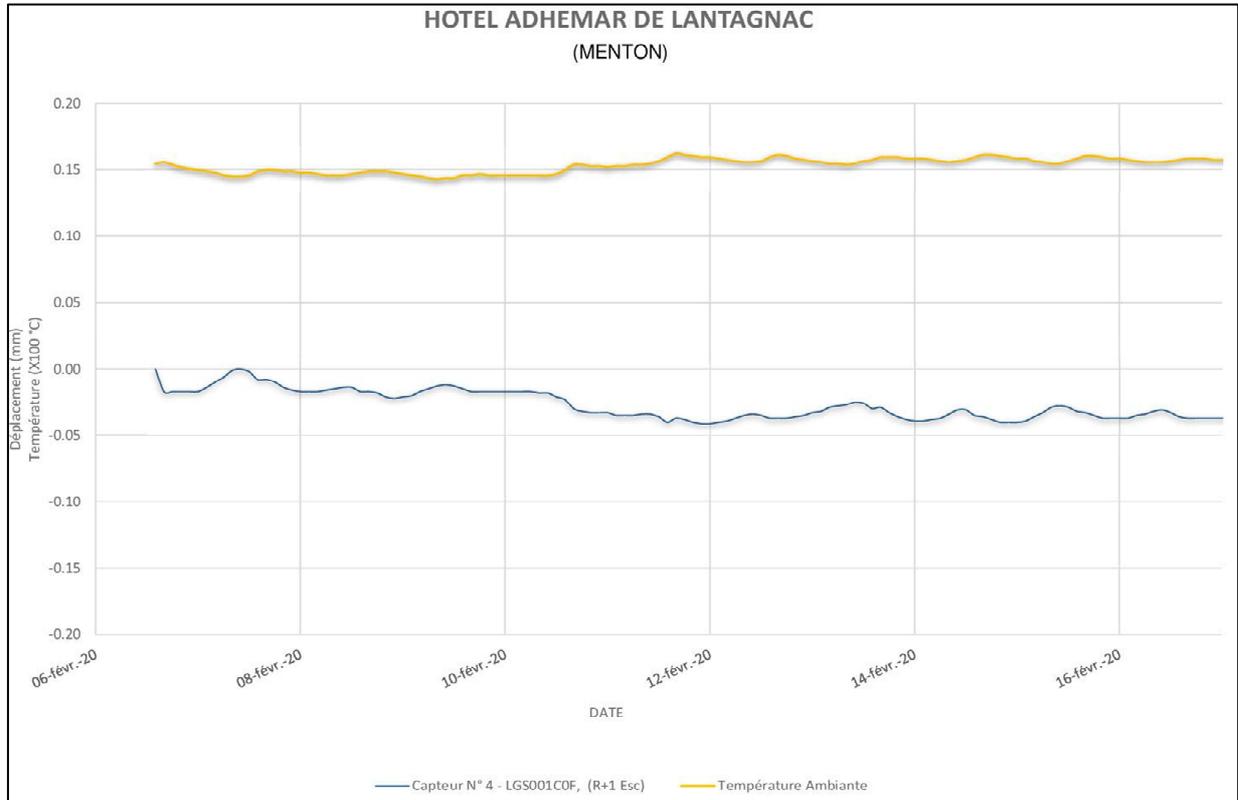
La déformée de la courbe met en avant la bonne réception des données.  
A ce jour les variations relevées sur le capteur C4 sont de très faibles amplitudes.

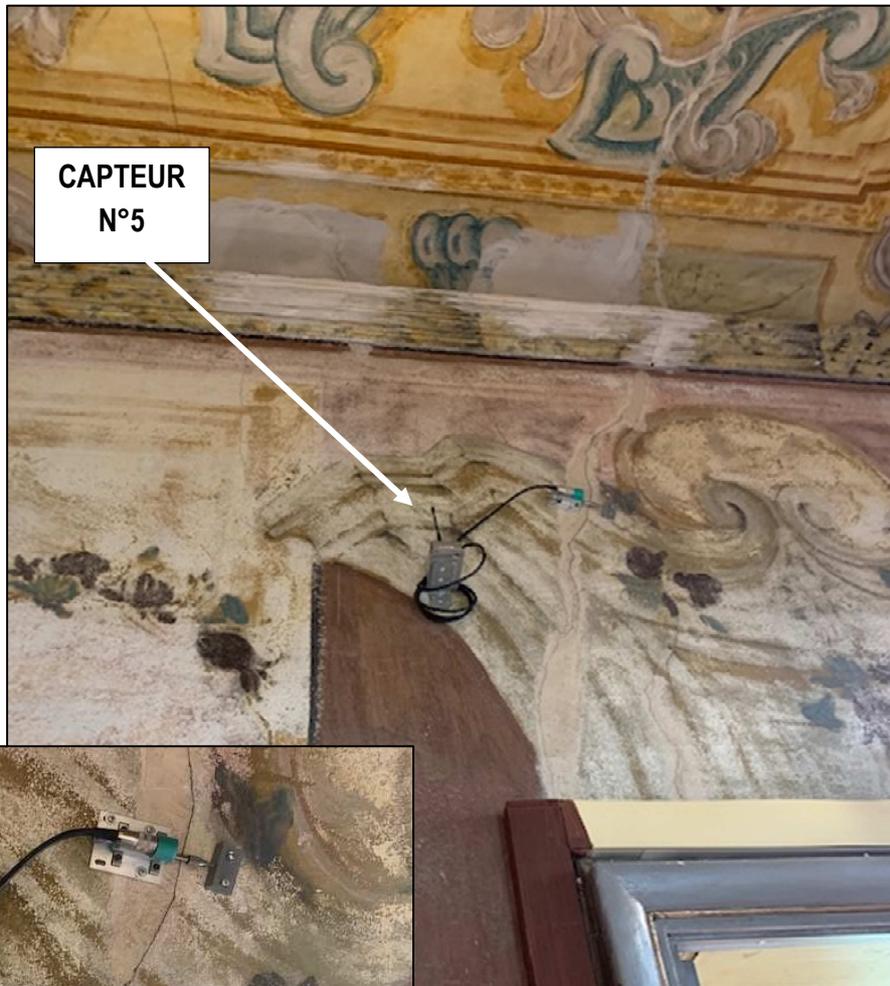
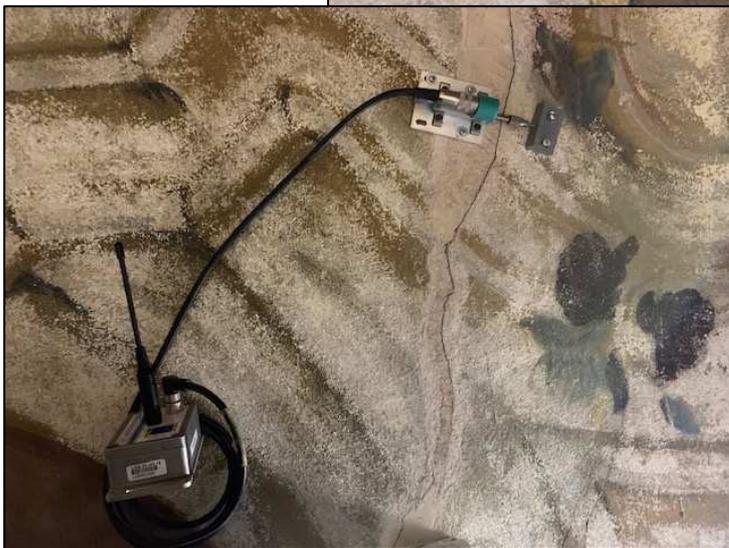
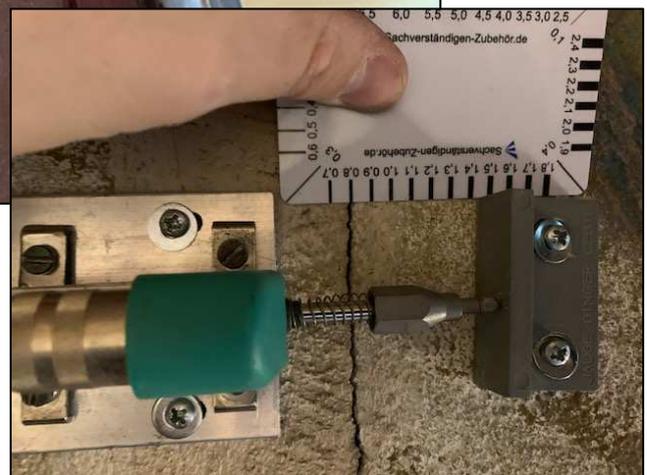
#### 4.5 Fissuromètre n°5

Le fissuromètre a été placé au droit d'une fissure sur un voile porteur au RDC. Au droit du capteur la fissure mesure 0.8 mm au moment de l'installation du monitoring.  
Celle-ci est verticale sur de la menuiserie au plafond.

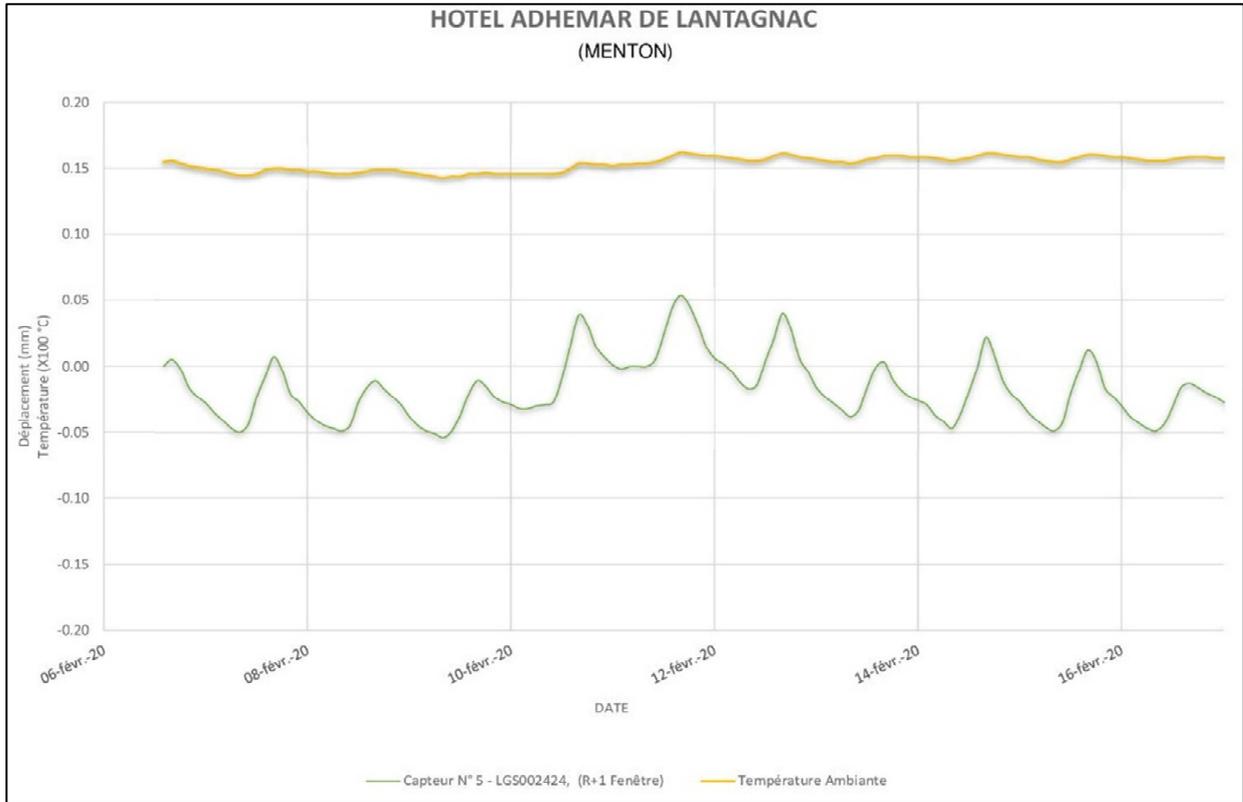
La déformée de la courbe met en avant la bonne réception des données.

A ce jour les variations relevées sur le capteur C5 sont de très faibles amplitudes.

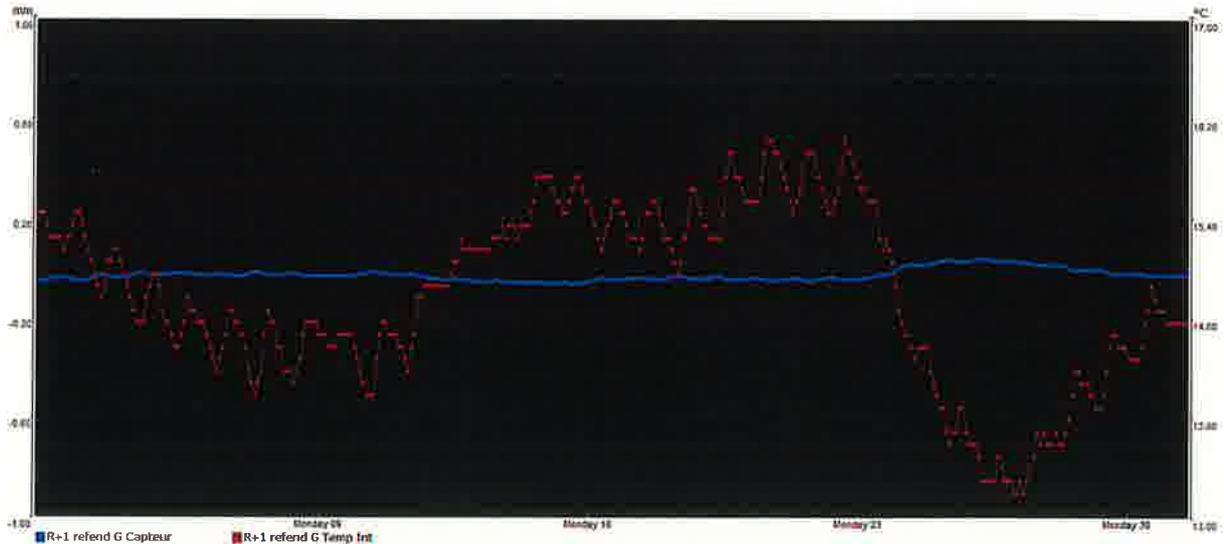
R+1 Refend G

A ce jour les variations relevées sur le capteur C1 sont de très faibles amplitudes, et ne semblent pas varier pas en fonction de la température.

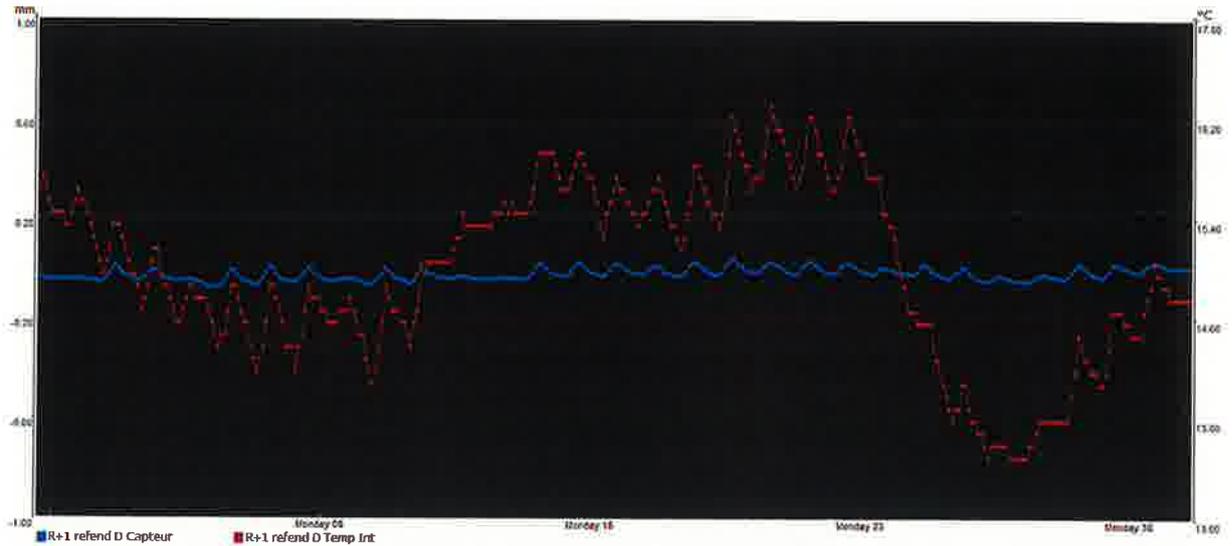
R+1 Refend D

A ce jour les variations relevées sur le capteur C2 sont de très faibles amplitudes, et ne semblent pas varier pas en fonction de la température.

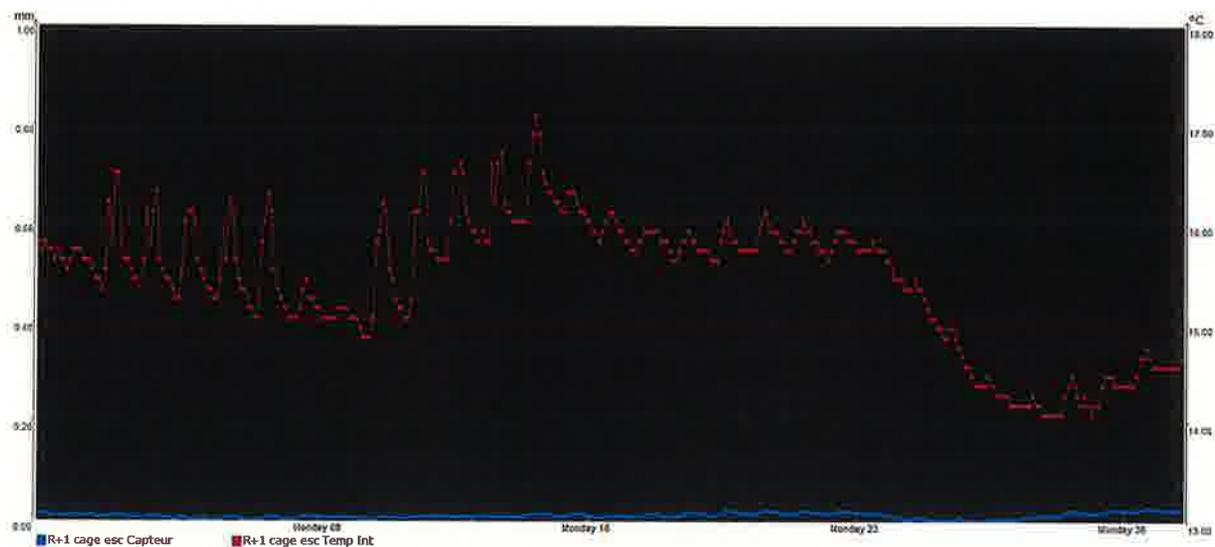
R+1 cage escalier

A ce jour les variations relevées sur le capteur C3 sont de très faibles amplitudes, et ne semblent pas varier pas en fonction de la température.

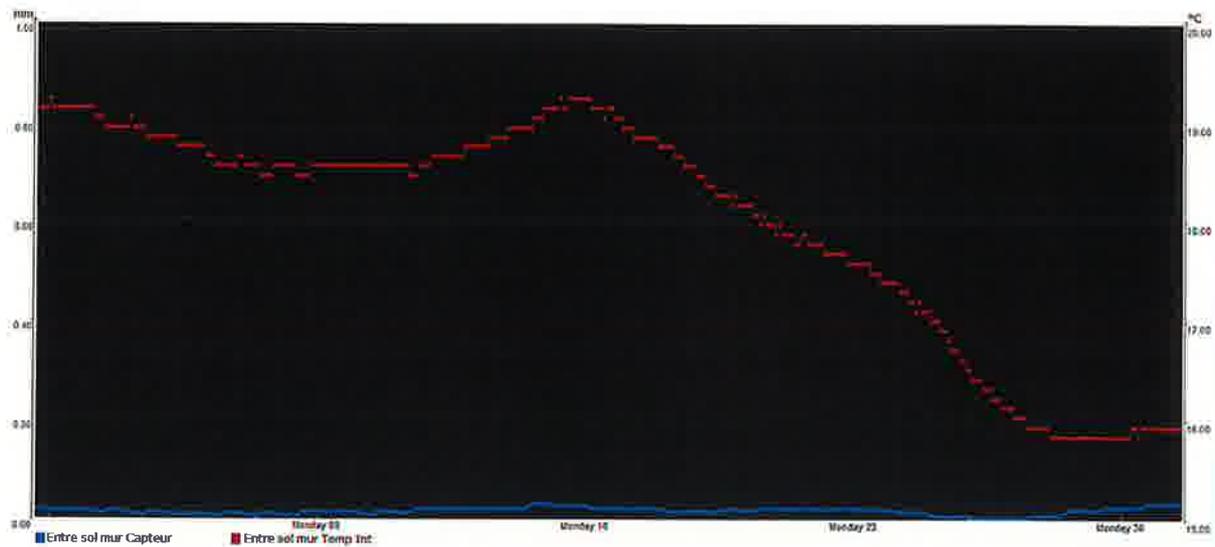
Entre sol mur

A ce jour les variations relevées sur le capteur C4 sont de très faibles amplitudes, et ne semblent pas varier pas en fonction de la température.

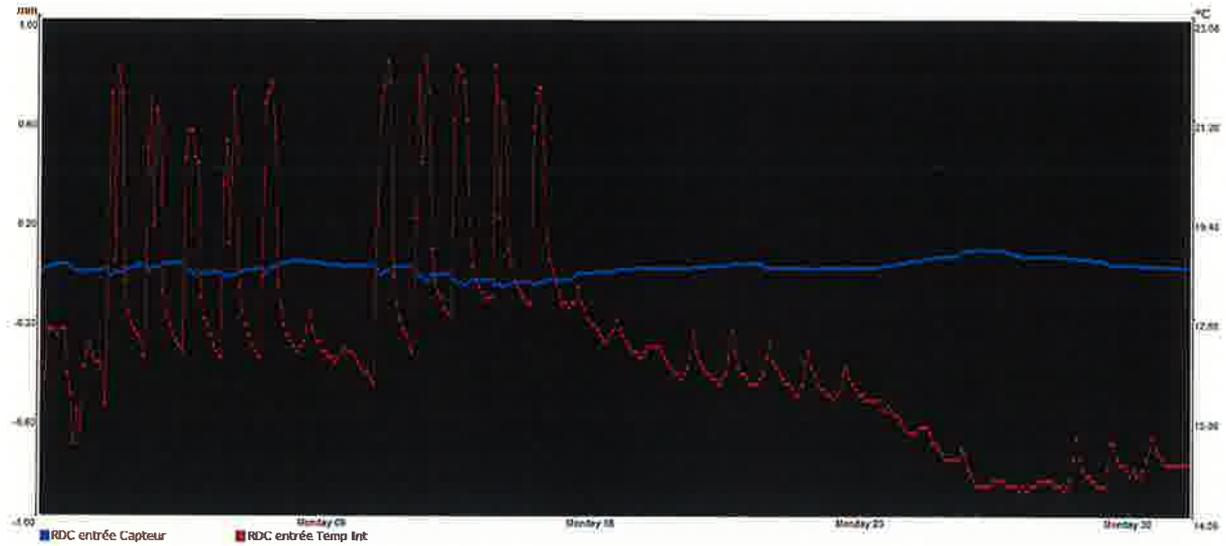
RDC entrée

A ce jour les variations relevées sur le capteur C5 sont de très faibles amplitudes, et ne semblent pas varier pas en fonction de la température.

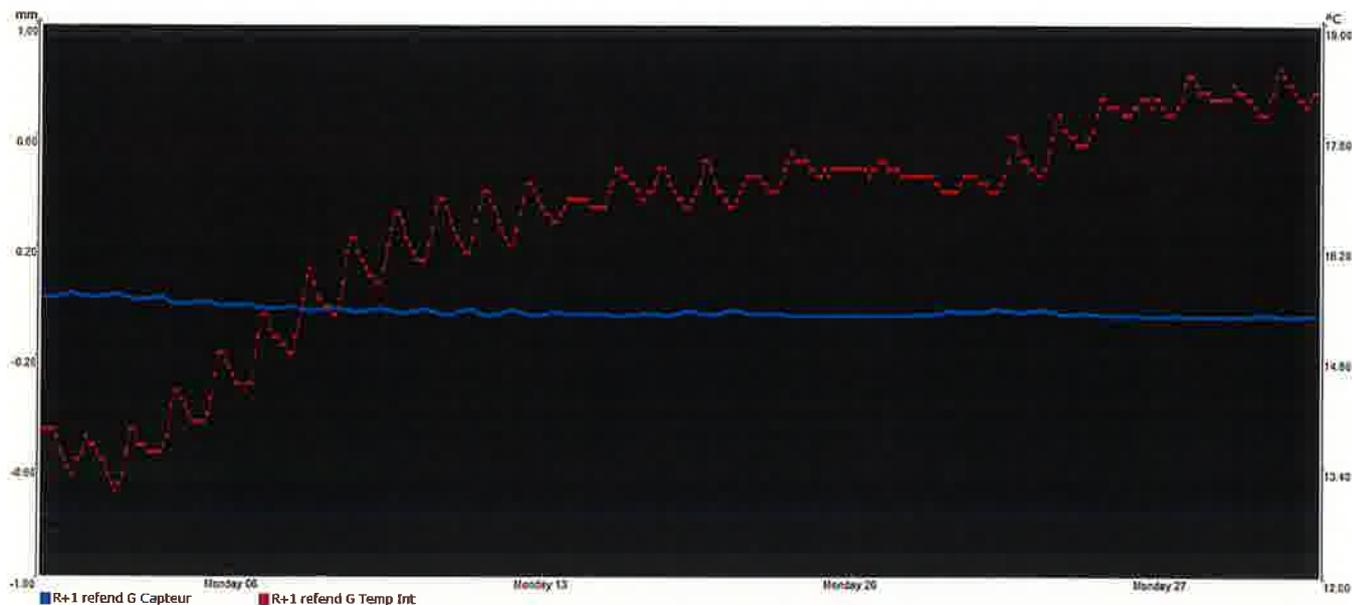
R+1 Refend G

A ce jour les variations relevées sur le capteur C1 sont de très faibles amplitudes, et ne semblent pas varier pas en fonction de la température.

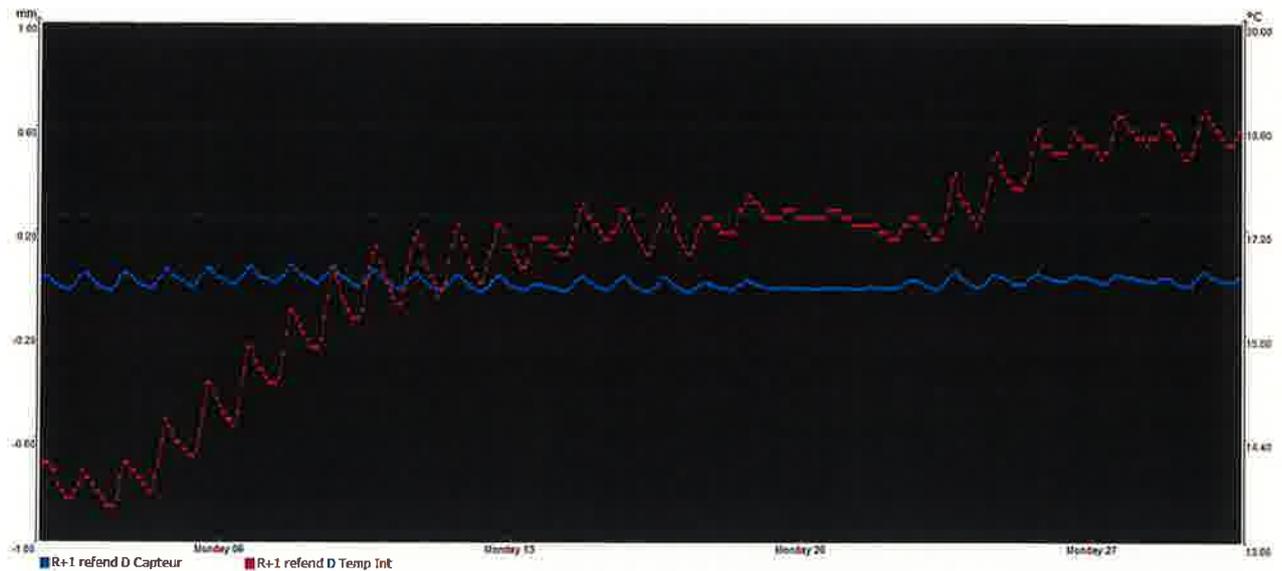
R+1 Refend D

A ce jour les variations relevées sur le capteur C2 sont de très faibles amplitudes, et ne semblent pas varier pas en fonction de la température.

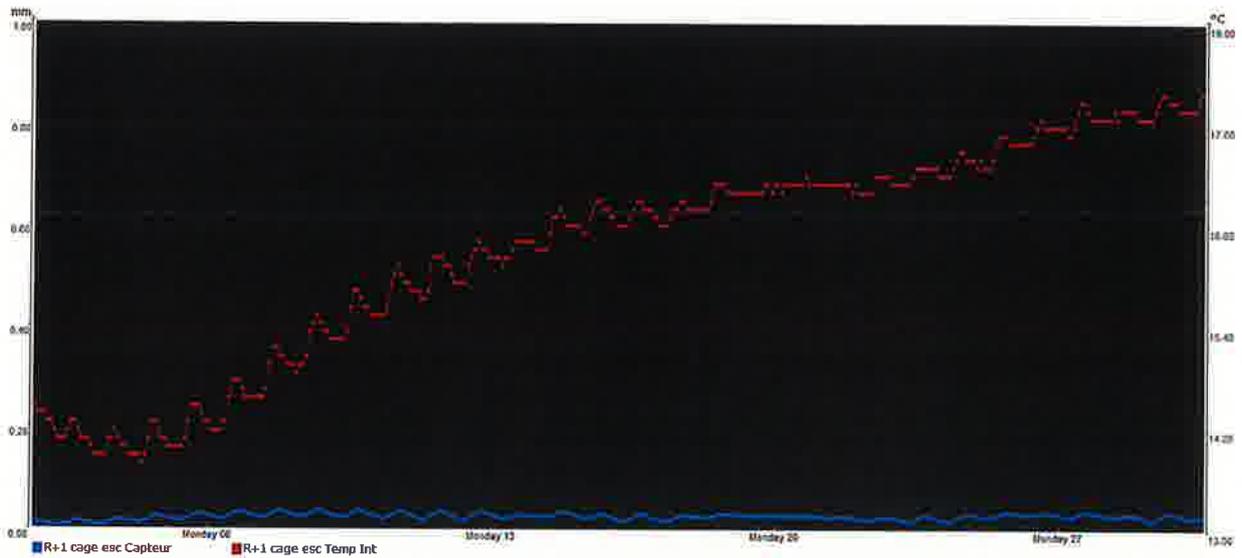
R+1 Cage escalier

A ce jour les variations relevées sur le capteur C3 sont de très faibles ampleurs, et ne semblent pas varier pas en fonction de la température.

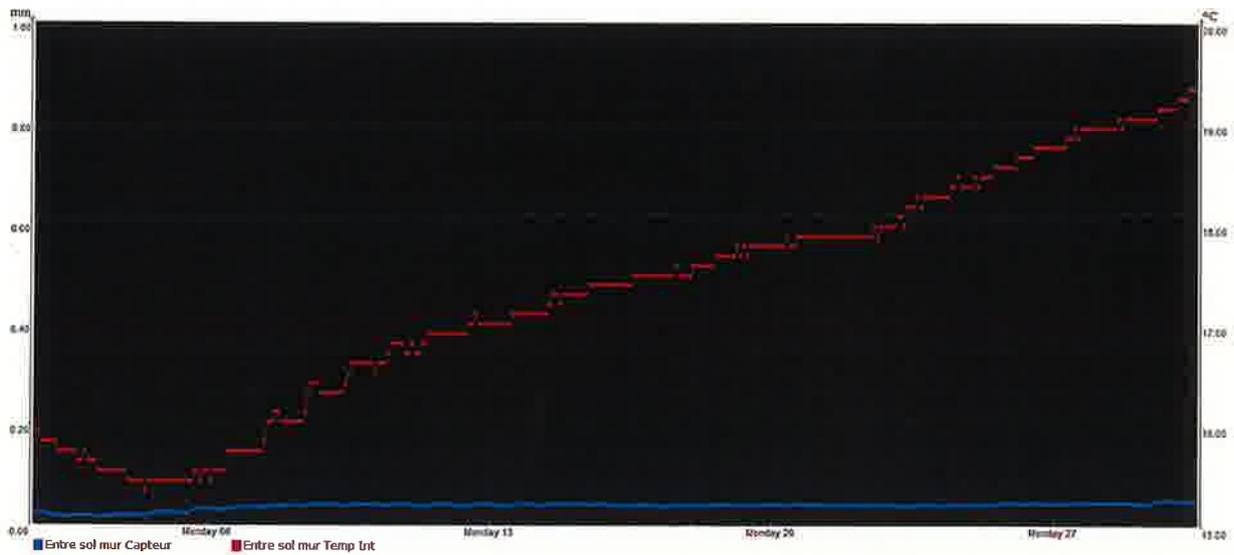
Entre sol mur

A ce jour les variations relevées sur le capteur C4 sont de très faibles amplitudes, et ne semblent pas varier pas en fonction de la température.

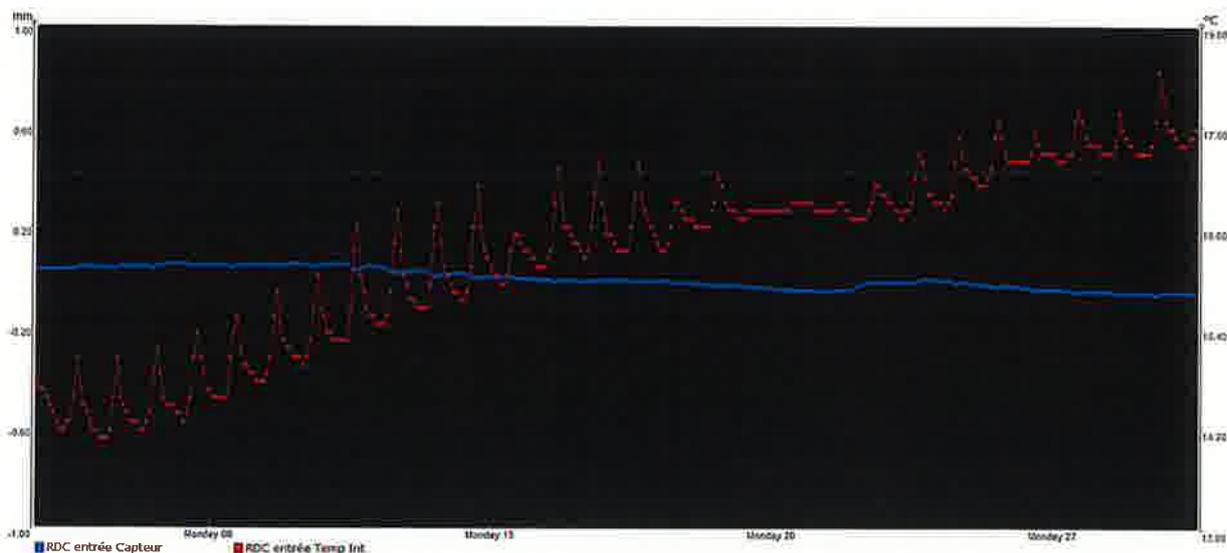
RDC entrée

A ce jour les variations relevées sur le capteur C5 sont de très faibles amplitudes, et ne semblent pas varier pas en fonction de la température.

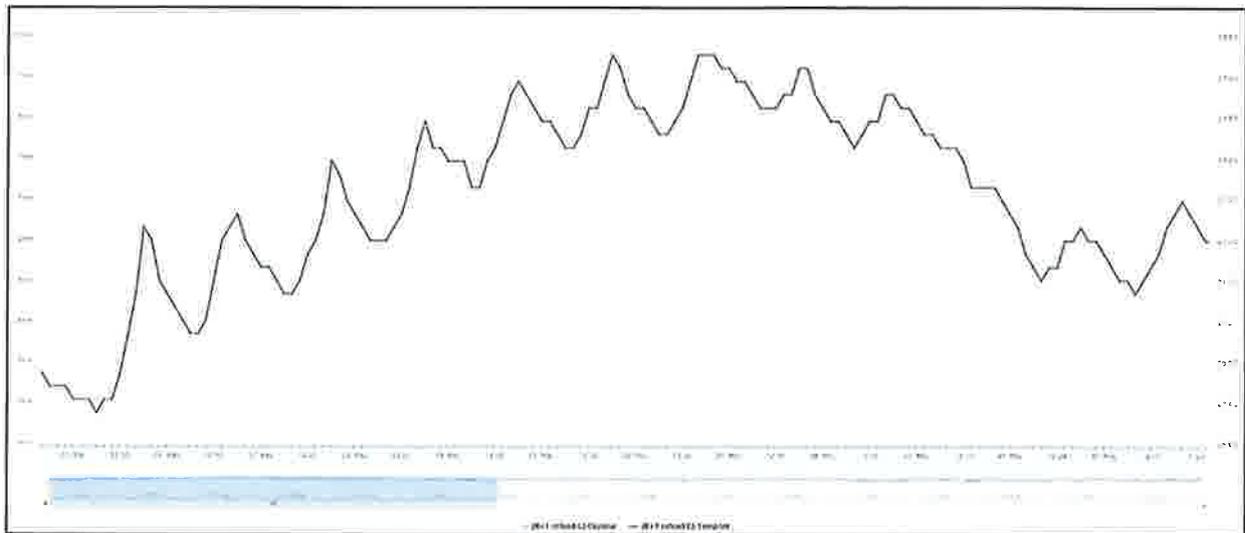
### 4.1 Fissuromètre n°1

Les variations relevées sur le capteur C1 sont de très faibles ampleurs.  
Elles ne semblent pas varier pas en fonction de la température.

- Capteur n°1 :  
Situé sur un mur de refend au R+1, le capteur C1 reste sans déplacements notables ( $\pm 0.01\text{mm}$ ) malgré des variations de température allant de 13 à 23°C depuis Mars 2020. A ce jour, nous ne notons pas d'activité de la fissure.
