DOSSIER : CNI7.J.388

MAIRIE DE MENTON

## Instrumentation de suivi des mouvements de fissures

Hôtel Adhémar de Lantagnac  
MENTON (06)

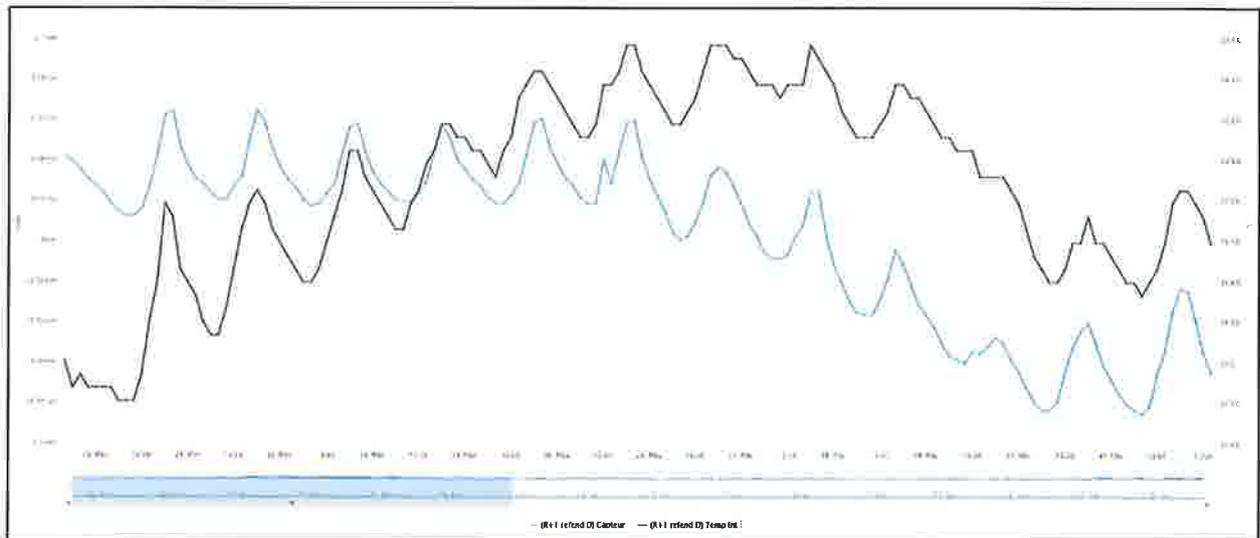
## 4.2 Fissuromètre n°2

Les variations relevées sur le capteur C2 sont de très faibles amplitudes.  
Elles semblent être en relation directe avec la variation des températures journalières.

- Capteur n°2 :  
Situé sur le même mur de refend que le capteur C1, le capteur C2 relève des déplacements dont l'amplitude est de 0.14 mm. Les changements de températures ont un impact direct sur l'ouverture de la fissure, à savoir :

- La fissure tend à se refermer le soir et s'ouvrir le jour
  - L'augmentation des températures liées aux saisons ne semblent pas avoir d'impact à ce jour.Un point sur cette spécificité sera effectué au prochain trimestre.  
A noter que les déformations n'ont pas d'impact sur la stabilité structurelle.

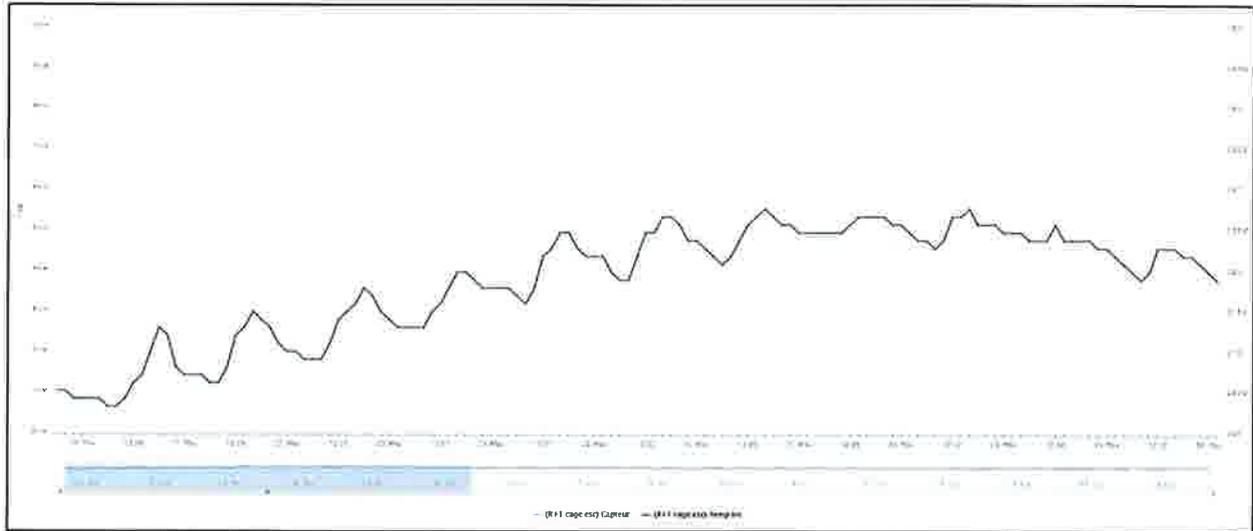
### 4.3 Fissuromètre n°3

Les variations relevées sur le capteur C3 sont de très faibles amplitudes.  
Elles ne semblent pas varier pas en fonction de la température.

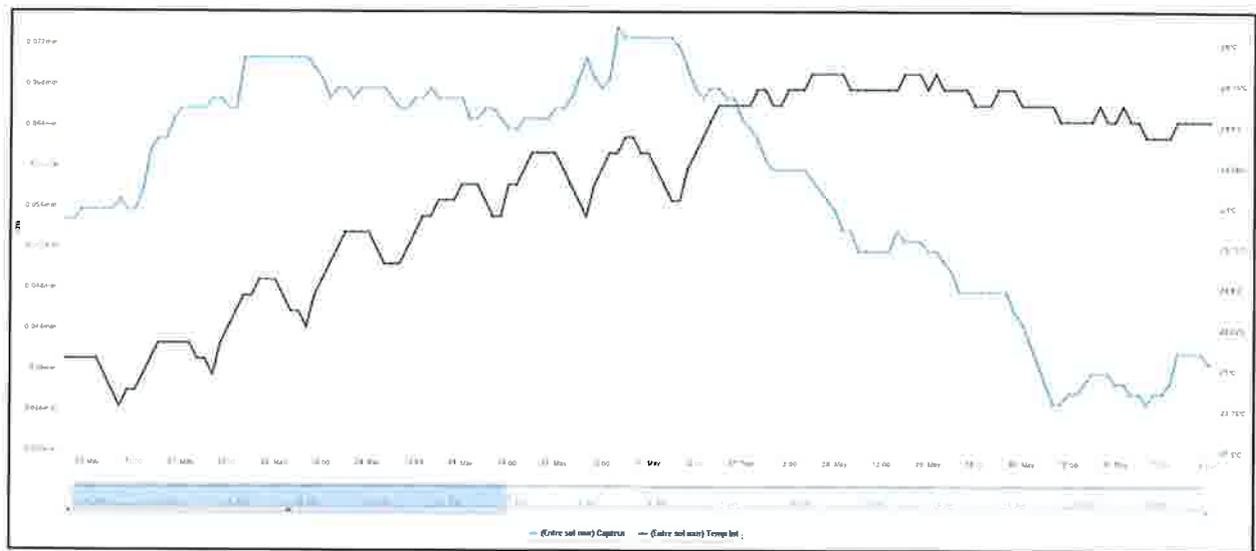
#### 4.4 Fissuromètre n°4

Les variations relevées sur le capteur C4 sont de très faibles amplitudes.  
Elles ne semblent pas varier pas en fonction de la température.

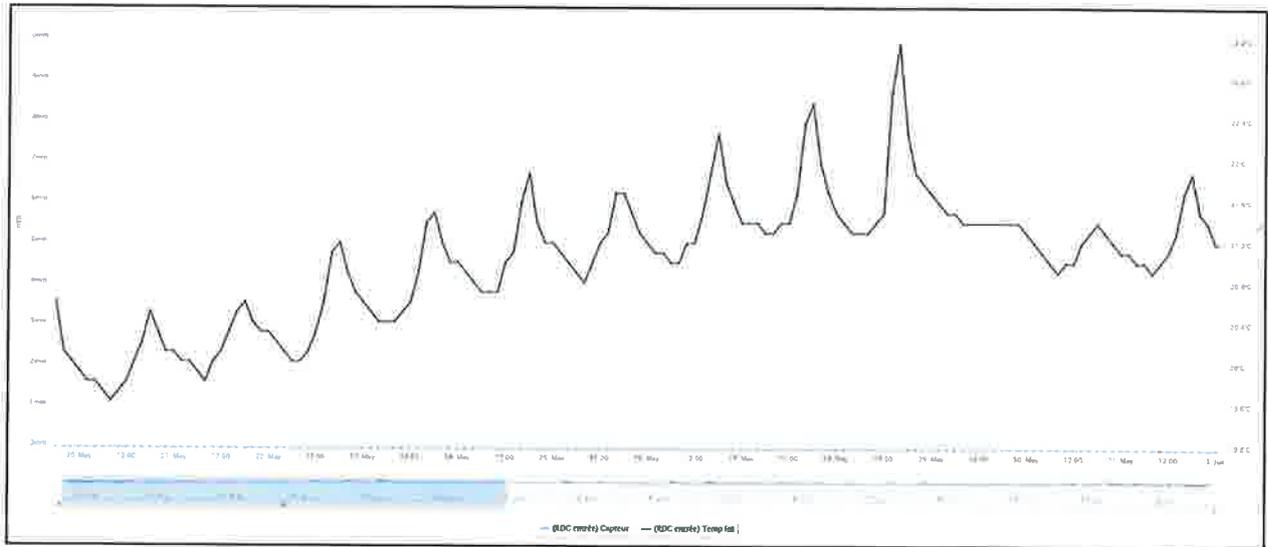
#### 4.5 Fissuromètre n°5

Les variations relevées sur le capteur C5 sont de très faibles ampleurs.  
Elles ne semblent pas varier pas en fonction de la température.
