MENTON

HOTEL ADHEMAR DE LANTAGNAC

RAPPORT DE LA VISITE DU 4 AOUT 2020

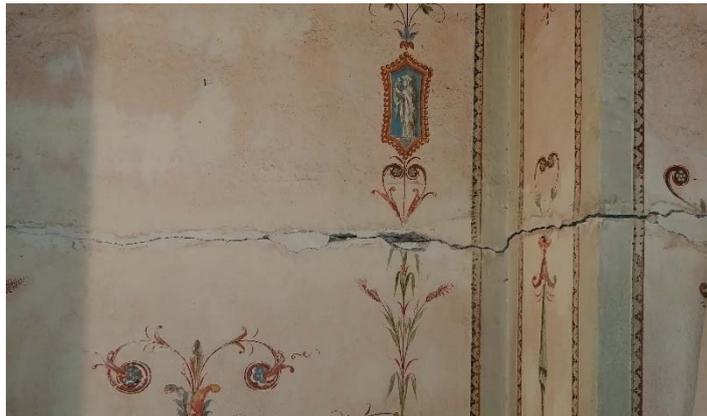
- De nombreuses fissures sont constatées sur les plafonds des différentes pièces de l'hôtel (vestibule, escalier).
- Au R+1
 - . Une fissure horizontale est constatée sur une cloison côté Sud.

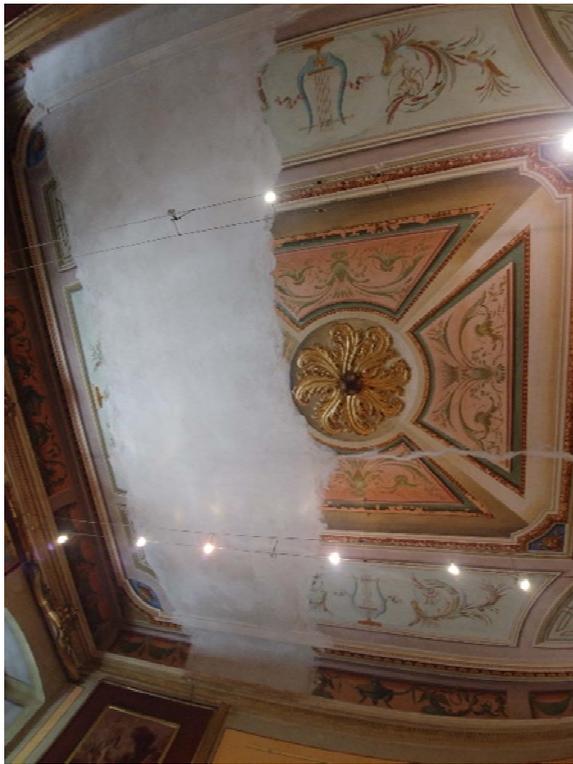
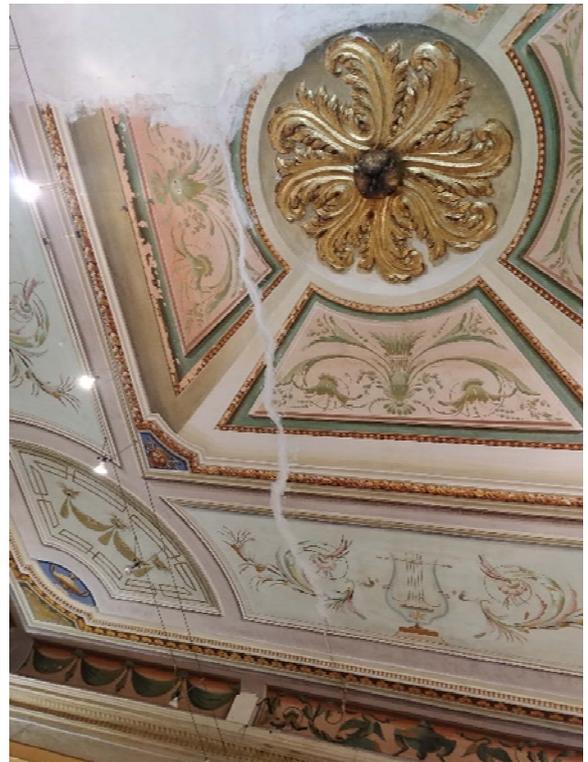
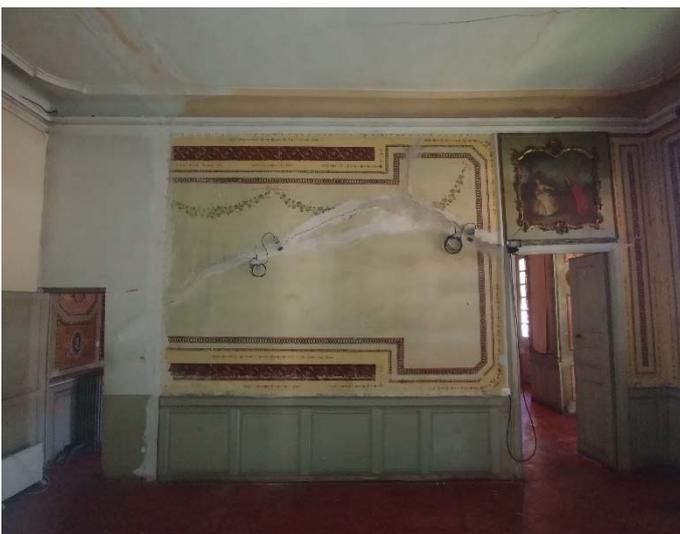
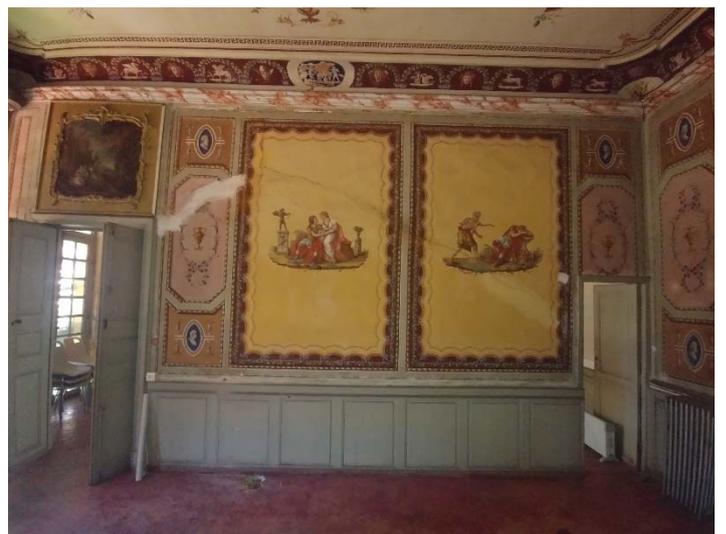
- Au RdC
 - . 1/3 du plafond a été refait (date inconnue) et ne présente plus de décors. Une fissuration en périphérie de cette zone est constatée.
 - . Une fissure, située au droit de la cloison du R+1, traverse la pièce (hors zone plafond refait). Elle a été en partie calfeutrée, probablement en même temps que la réfection du plafond. La reprise présente un léger faïençage.
 - . La fissure se poursuit sur les profils de moulures.
- Au R+1
 - . Des fissures apparaissent entre les cloisons et les murs de façades.
 - . Une importante fissure traversante affecte la cloison et forme un arc de décharge. Cette dernière fait l'objet d'un appareillage technique et d'une surveillance avec un relevé mensuel par l'entreprise Ginger.

. Un affaissement du plancher est constaté depuis le centre de la pièce (au niveau du refend du hall d'entrée) jusqu'à la cloison. Une flèche de l'ordre de 8 cm est mesurée entre le sol et le plafond (mesure indicative faute de mise en place d'un niveau laser). Aucune fissure n'est présente au sol.

Notre constat rejoint celui du bureau d'étude I2C : les désordres constatés sont assurément dus à la surcharge exercée par la cloison sur le plancher bois qui fléchi avec une évolution lente mais avérée des désordres et un risque de rupture (phénomène de fatigue des matériaux). Les poutres maîtresses, malgré un entraxe de 1,30m entre elles, seraient sous dimensionnées compte tenu de la charge et de leur portée de 6,50m entre murs porteurs.

Afin de permettre la réouverture au public du musée en toute sécurité, il est indispensable d'étayer le plancher au niveau du Rez-de-chaussée.

Il est préconisé de réaliser un tabouret permettant de diminuer la portée des poutres en partie centrale.

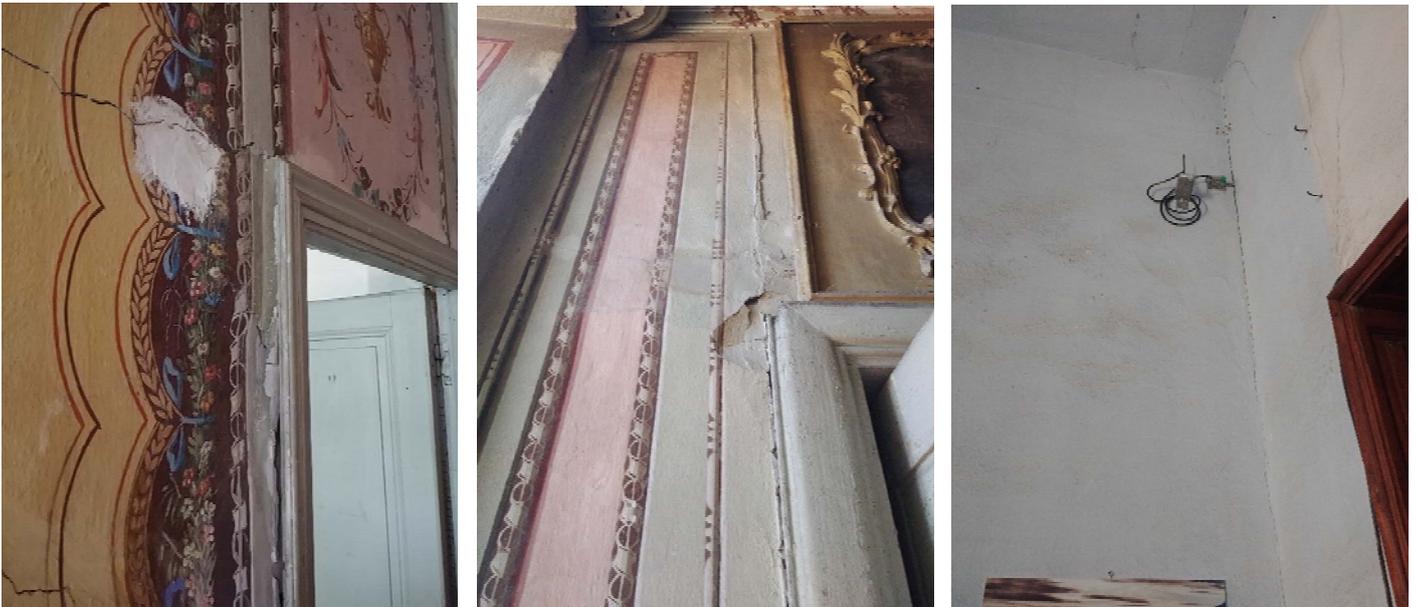
. Des déformations des portes situées dans cette cloison (perte de l'équerrage), ainsi que des impostes. De nombreuses fissures sont présentes au plafond ; le R+2 ne peut cependant pas être visité pour vérifier si des désordres similaires sont existants.

Les différentes fissures ont entraîné le décollement d'une partie des décors et la déformation des menuiseries, le risque de perdre des éléments patrimoniaux est important si des mouvements venaient encore à se produire

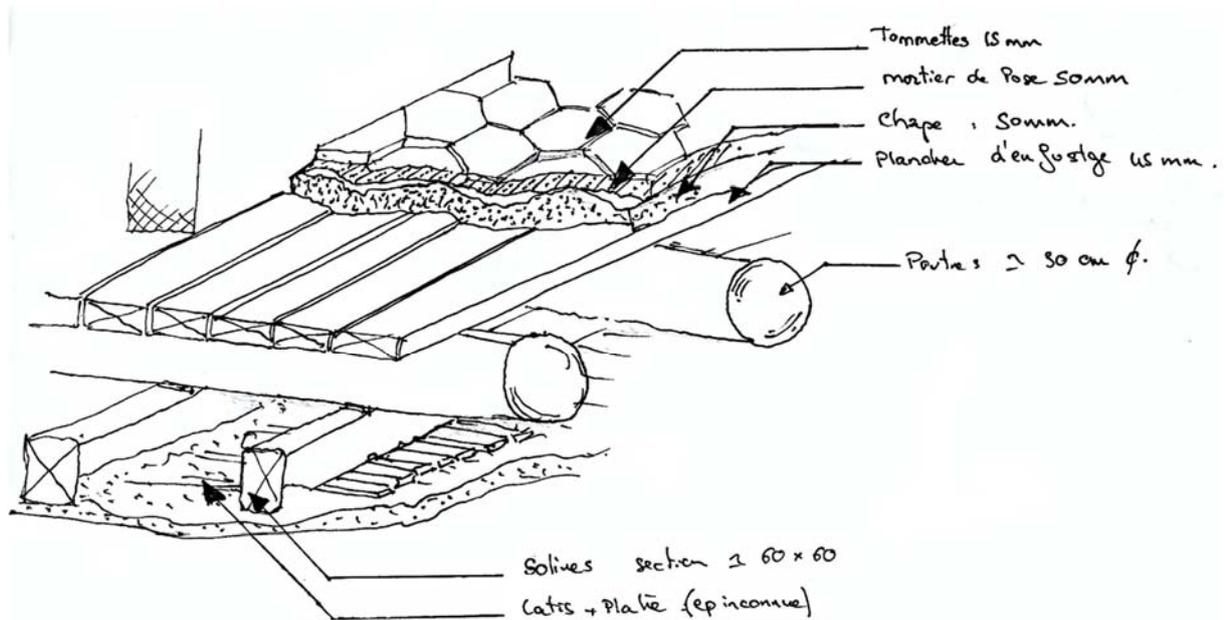
. Un sondage permet de connaître une partie de la structure du plancher :

- . Les pièces de bois sont en bon état.
- . L'entraxe entre les solives supportant le plafond et l'épaisseur de plâtre ne sont pas connus ; un sondage complémentaire serait nécessaire afin de l'apprécier.

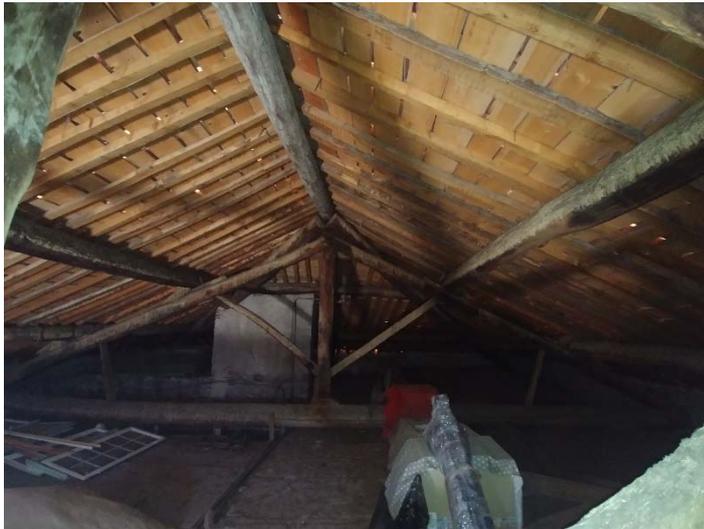
- . Une visite rapide des combles permet de constater l'absence de désordres. Le voligeage et le chevronnage ont été remplacés récemment. Les assemblages des bois de charpentes sont en parfait état.

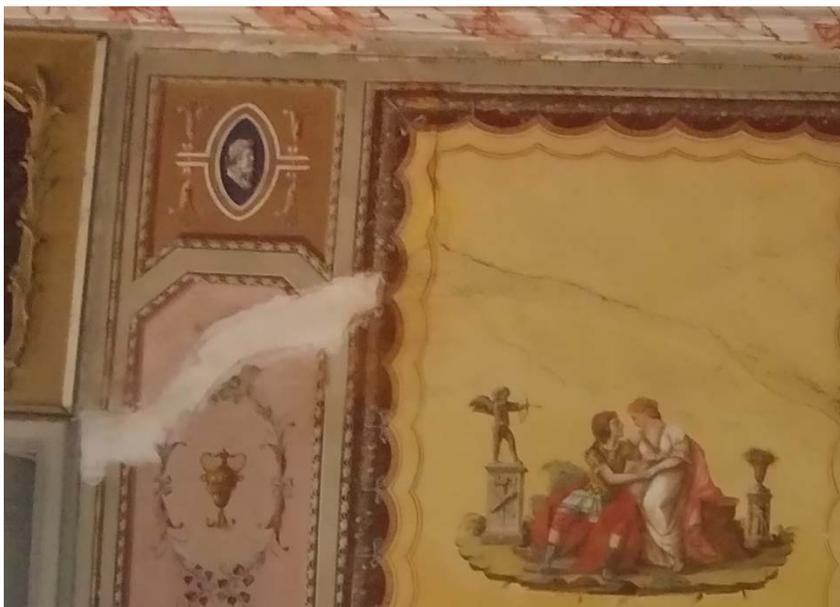
- Les fissures ont déjà fait l'objet de plusieurs reprises. Une de celles-ci a vu la restauration du décor.

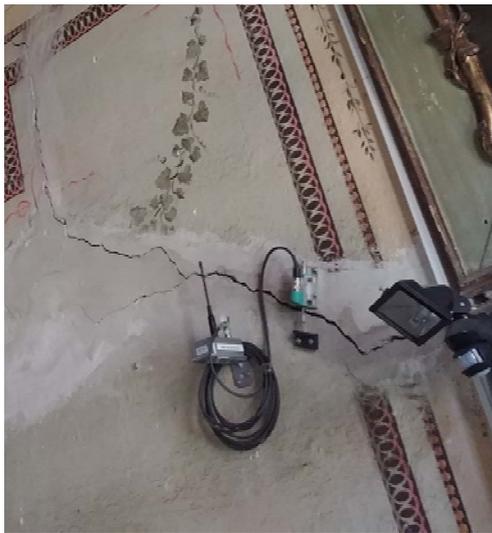
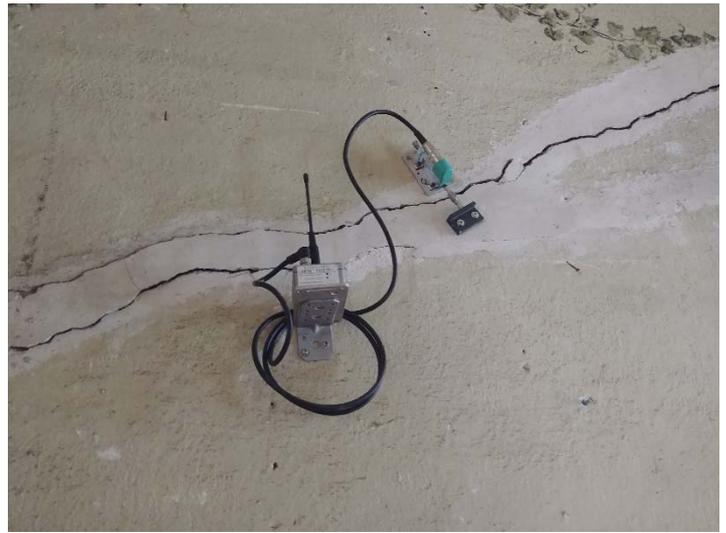
- Une partie du plafond en plâtre du RdC se serait effondrée et a été refait (il y a plus de 10 ans au dire des personnes sur place).
- Le dernier relevé mensuel de la société GINGER en février 2020 n'a pas permis de détecter de mouvement significatif. La fixation des appareils sur des rebouchages non adhérents à la cloison laisse toutefois dubitatif quant à l'efficacité des relevés.
