Annexe 8 - Rapport cloison lourde R1

HOTEL ADHEMAR DE LANTAGNAC

MENTON

DIAGNOSTIC ZONE CLOISON LOURDE NIV R1

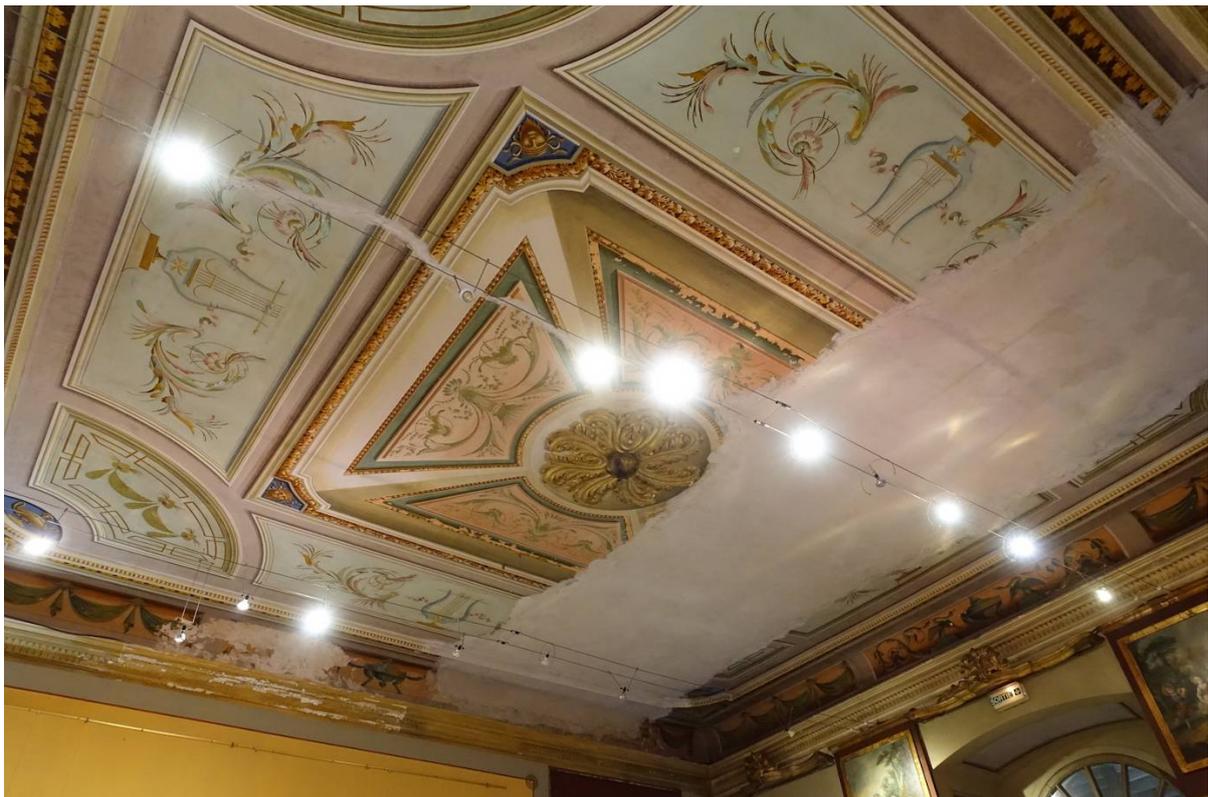
La zone d'apparition de la fissuration en plancher haut du rez de chaussée correspond, à l'étage 1, au passage d'une partition entre deux pièces contiguës.

La superposition ci-dessous explicite la situation relevée. Les éléments de rez de chaussée sont dessinés en noir et les ouvrages de l'étage 1 sont dessinés en rouge.

La superposition montre que la cloison lourde érigée en étage en coïncide pas avec les porteurs du rez de chaussée et porte directement sur la zone fissurée en plafond du RdC.

Le désordre constaté trouve donc son origine dans l'action du poids propre de la cloison lourde sur la structure du plancher haut du RdC.

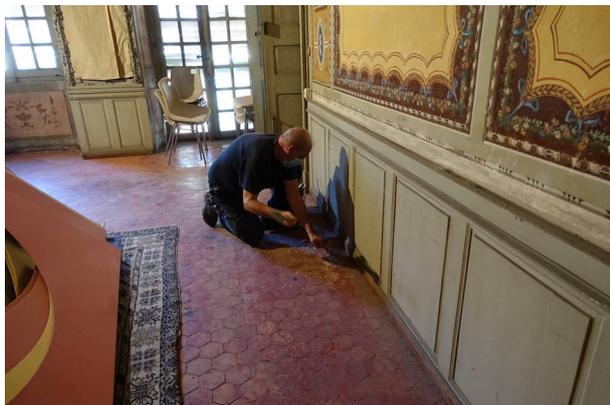
Figure 2: implantation du sondage

Il a été réalisé un sondage en plancher bas de l'étage au pied de la cloison lourde.

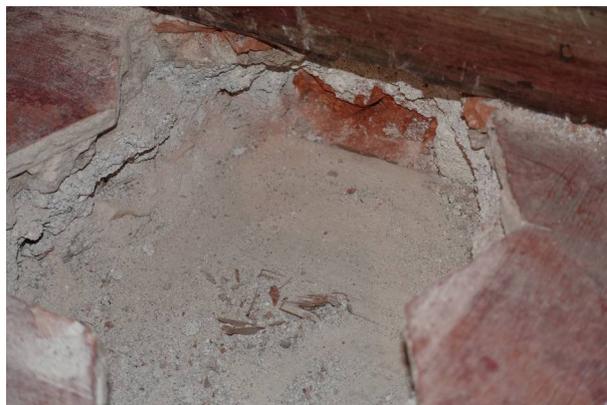
Figure 3: contact pied de cloison - plancher d'enfustage

Le sondage n'a révélé aucun ouvrage particulier sous la cloison lourde. Celle-ci repose directement sur le plancher d'enfustage.

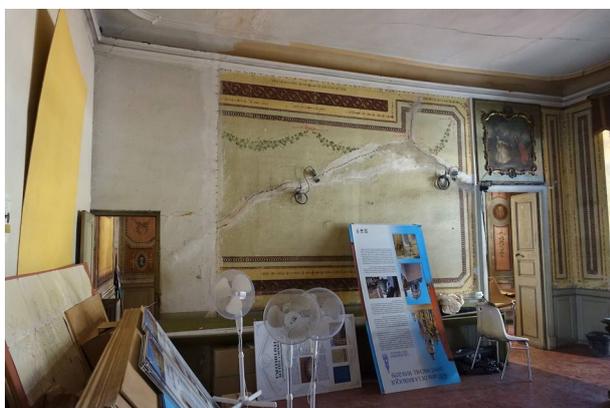
Figure 4: fissuration en voute de décharge

Les calculs de flèches débouchent sur une valeur de flèche calculée de l'ordre de 8 cm. Cette valeur de flèche explique l'apparition des fissures constatées à l'étage 1 sur la cloison lourde. Elle explique également les désordres constatés en plancher haut du rez de chaussée.

- Un renforcement de la structure du plancher par la mise en œuvre d'une poutre en sous-face de la poutraison de plancher haut de rez de chaussée.
 - > Cette poutre de renfort porterait entre façade et refend longitudinal (portée 6,8 m environ).

- Un allègement du dispositif par suppression de la paroi lourde.
 - > Cette suppression conduirait à un allègement efficace de la structure du plancher.

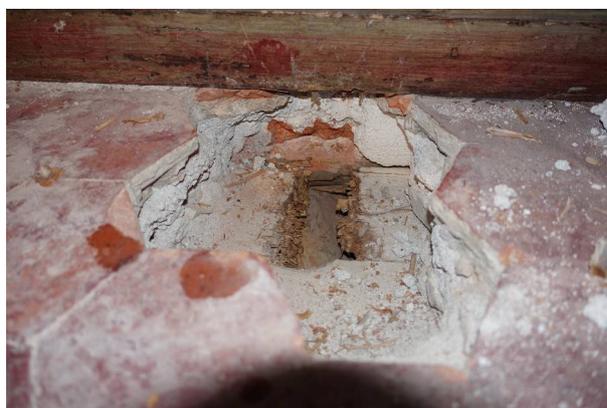
Figure 5: pas structure sous l'appui de la cloison

La partition est une cloison lourde pesant environ 320 kg/m^2 . Elle repose directement sur le plancher d'enfustage. Il n'y a aucune structure particulière sous le passage de la cloison. Le plancher d'enfustage reconduit la charge sur les poutres primaires qui filent parallèlement à la façade. Le poids de la cloison est directement supporté par la poutraison primaire.

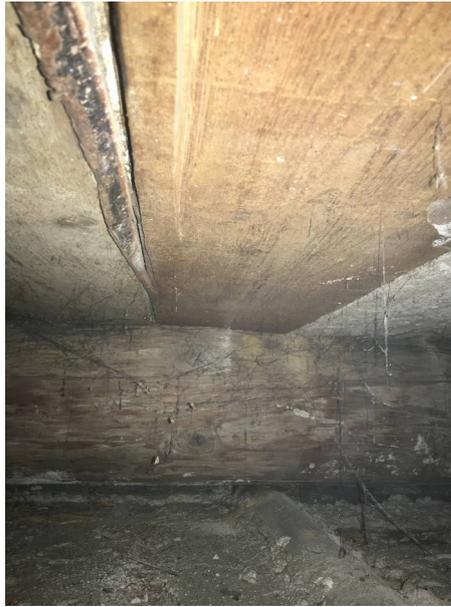
Figure 7: poutre diam 30~32 filante

Les bois sont en très bon état.

Les poutres principales présentent une section circulaire de 30 à 32 cm de diamètre et portent parallèlement à la façade sur 6,6 m environ.
