# Dossier Technique Immobilier

Numéro de dossier : **20/03/BERTRAND/0346**

Adresse : .....**24 RUE SAINT MICHEL**

Commune : .....**06500 MENTON**

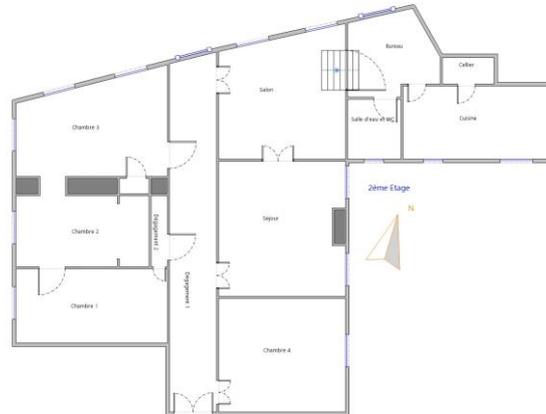
## 7.1 - Annexe - Schéma de repérage

**Planche (croquis) de repérage technique effectué par le cabinet :  
 ACTIV'EXPERTISE-MENTON, auteur : CUVELIER Serge  
 Dossier n° 20/03/BERTRAND/0346 du 11/03/2020  
 Adresse du bien : 24 RUE SAINT MICHEL (Non communiqué) 06500 MENTON**

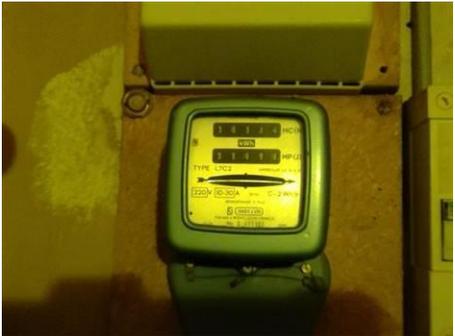
<p>Photo du Compteur électrique</p>

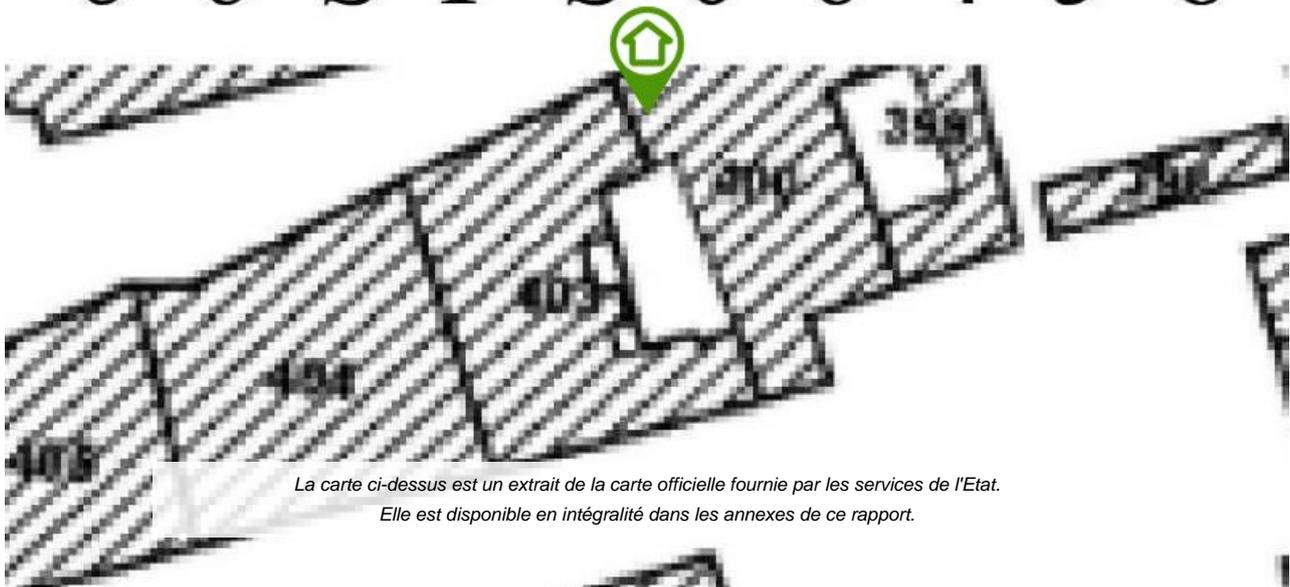
*La carte ci-dessus est un extrait de la carte officielle fournie par les services de l'Etat.  
Elle est disponible en intégralité dans les annexes de ce rapport.*
