ÉLÉMENTS REMARQUABLES

AU TITRE DE L'ARTICLE L.151-19 DU CODE DE L'URBANISME

Ville de Menton
Plan Local d'Urbanisme

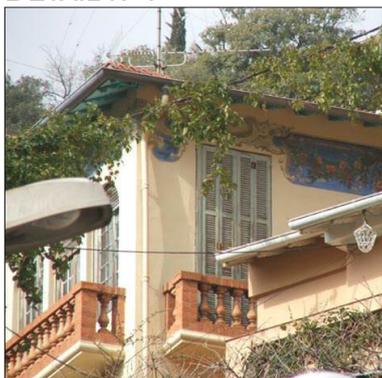
DÉTAIL N°1

ARCHITECTURE LOCALE ET FRISSES PEINTES AUX MOTIFS DE RINCEAUX SUR FOND BLEU.

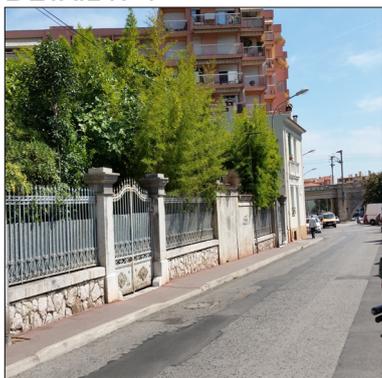
DÉTAIL N°1

LA VILLA DE LA VIERGE OU VILLA COTTIN EST ACHETÉE PAR LA FAMILLE MUNET QUI S'INSTALLE À MENTON À CAUSE DE LA MALADIE DE THÉRÈSE. SA SŒUR ALICE S'OCCUPE DE LA MALADE ET AUX PLUS DÉMUNIS DES MENTONNAIS. EN 1911, ELLE OBTIENT SON DIPLÔME D'INFIRMIÈRE. LES SOEURS VONT APPORTER RÉCONFORT ET SOINS AUX SOLDATS ET AUPRÈS DES TROUPES COLONIALES, LORSQUE LES PALACES DE VILLE SONT TRANSFORMÉS EN HÔPITAUX LORS DE LA PREMIÈRE GUERRE MONDIALE. ELLE FAIT DON DE LA VILLA À L'ÉGLISE ET CRÉE « LES PETITES SERVANTES DU SACRÉ-CŒUR, MISSIONNAIRES CATÉCHISTES DES NOIRS EN AFRIQUE ». LA VILLA DES SŒURS MUNET EST TOUJOURS LÀ COMME UN RAPPEL DE CE PAN DE L'HISTOIRE DE MENTON QUI A ÉTÉ APRÈS 1914 UN LIEU DE SOIN ET DE REPOS POUR LES « GUEULES CASSÉES ».
