# ÉLÉMENTS REMARQUABLES

AU TITRE DE L'ARTICLE L.151-19 DU CODE DE L'URBANISME

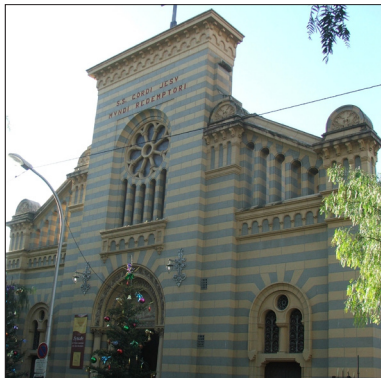
PHOTO

L'ÉGLISE A UN PLAN DE CROIX LATINE. LA FAÇADE PRINCIPALE A DES ORNEMENTS GÉOMÉTRIQUES QUI APPORTENT UNE UNITÉ PAR LA RÉPÉTITION DES MOTIFS ET LE RESPECT DES PROPORTIONS. IL S'AGIT D'UNE FAÇADE PLATE AVEC UN BOSSAGE BICOLORE, ALTERNANCE DE JAUNE ET DE VERT DONT L'ÉLEVATION EST ACCENTUÉE PAR LES ARCADES DE CHAQUE CÔTÉ. LE PORTAIL : LES VOUSSURES DÉCORÉES (FEUILLES, ZIGZAGS) ENCADRENT LE TYMPAN AU DÉCOR FIGURATIF, LES ARCADES ET LA ROSACE ONT DES VITRAUX QUI RELATENT LES PHASES DE LA VIE DE JÉSUS.

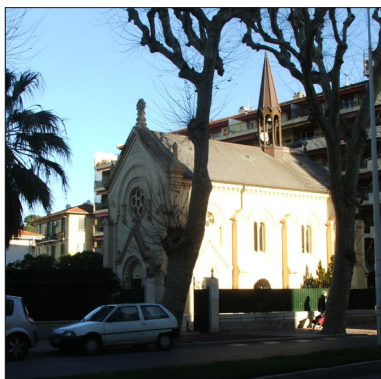
PHOTO

LA FAÇADE REPREND LES CARACTÉRISTIQUES DU STYLE NÉO-GOTHIQUE : ROSACE À SIX VITRAUX, FLEURON SUR LE GÂBLE ET STATUAIRE, CONTREFORTS PLATS, BIFORAS (FENÊTRES À PILER CENTRAL), CORBEAUX SOUS L'AVANT-TOIT, PINACLE EN BOIS.

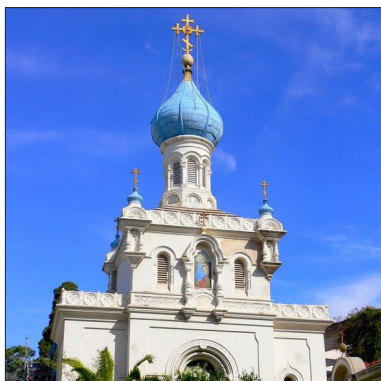
PHOTO

ELLE EST CONSTRUITE SUR UN PLAN EN CROIX GRECQUE AVEC UN VOLUME CENTRAL : LE DÔME À BULBE BLEU SURMONTÉ D'UNE HAUTE CROIX DORÉE COUVRE LE TAMBOUR AUX FENÊTRES À ABAT-SONS, 4 AUTRES PETITES COUPÔLES À BULBE SONT SITUÉES EN PÉRIPHÉRIE DU VOLUME. DÉCOR SITUÉ À MI-HAUTEUR DE LA FAÇADE SURPLOMBANT LE PORTAIL AUX VOUSURES DÉCORÉES.

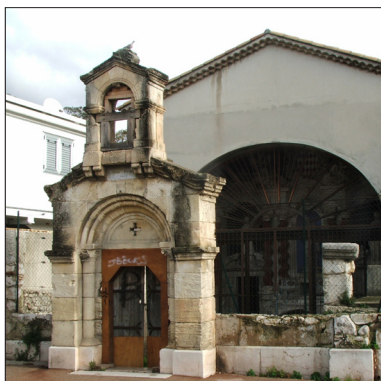
PHOTO

SEULS LE PORTAIL PLEIN CINTRE SURMONTÉ D'UN FRONTON TRIANGULAIRE BRISÉ ET D'UN CLOCHETON ET LES DEUX PILIERS SUBSISTENT, EN ÉTAT DE PÉRIL.

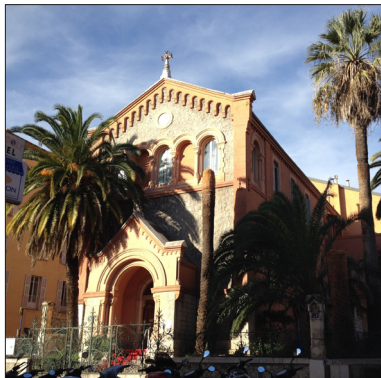
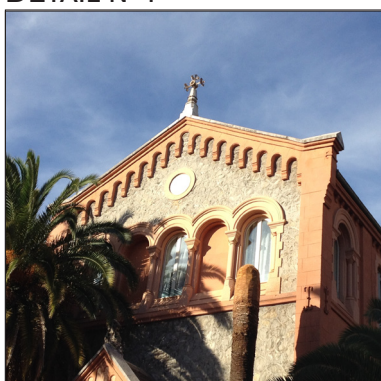
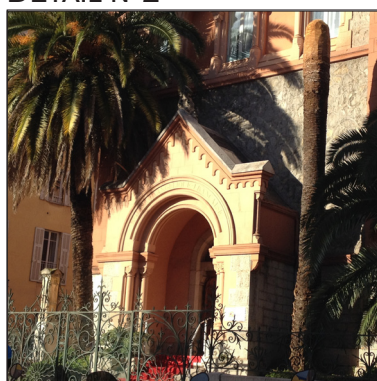
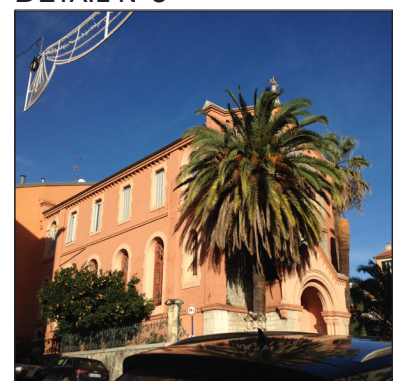
PHOTO

DE STYLE NÉO-ROMAN, LE TEMPLE A UN PORTAIL HAUT ET LARGE À VOUSSURES PLATES, UN SOUBASSEMENT EN PIERRES ET UN ENDUIT ROSE. EN PARTIE HAUTE DE LA FAÇADE, UNE ARCATURE COURT LE LONG DE LA TOITURE SURMONTANT L'OEIL-DE-BOEUF ET LES ARCADES (AVEUGLES OU NON).

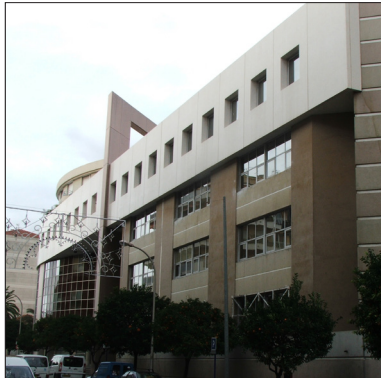
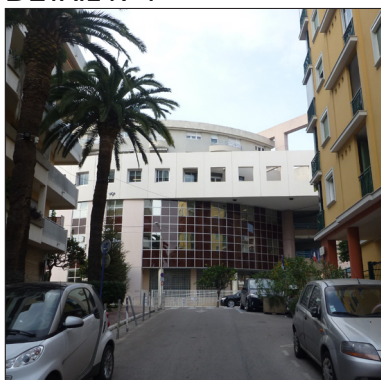
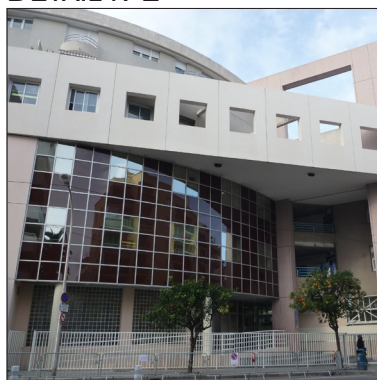
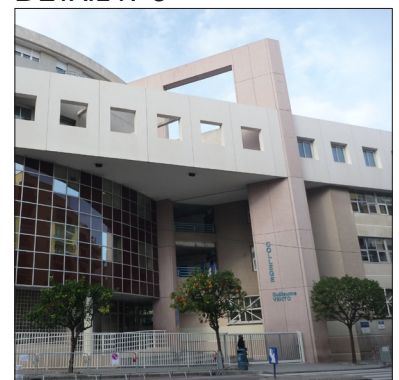
PHOTO

LE COLLÈGE EST DE STYLE MODERNE ET PROPOSE UNE FAÇADE AU VOCABULAIRE STRUCTURAL : COMPOSITION DE VOLUMES GÉOMÉTRIQUES, BANDEAU AJOURÉ REPOSANT SUR DES PILASTRES, PORTIQUE EN BÉTON ARMÉ, FAÇADE ARRONDIE VITRÉE ET FENÊTRES HORIZONTALES.

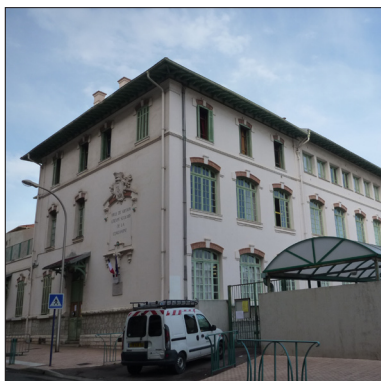
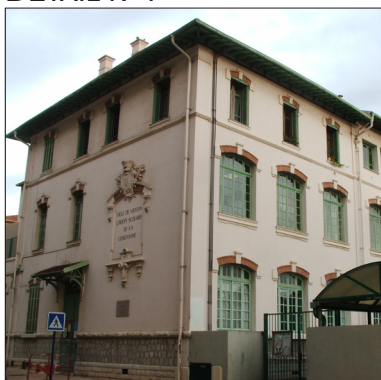
PHOTO

ARCHITECTURE SCOLAIRE CARACTÉRISTIQUE DE LA III<sup>ÈME</sup> RÉPUBLIQUE : GRAND DÉCOR AVEC CÉRAMIQUE ET AUVENT EN BOIS SUR LA FAÇADE D'ENTRÉE. LES FENÊTRES SONT ENCADRÉES D'UN LINTEAU EN ARC SEGMENTAIRE EN BRIQUE ROUGE ET CLÉ MAÇONNÉE, ELLES SONT À PETITS BOIS EN MENUISERIE EN BOIS PEINTES EN VERT.

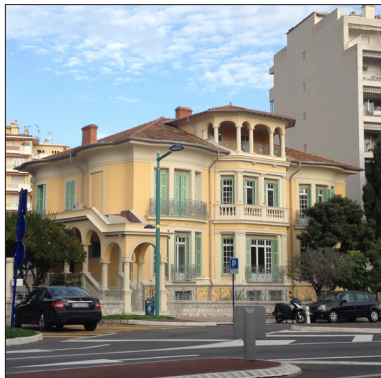
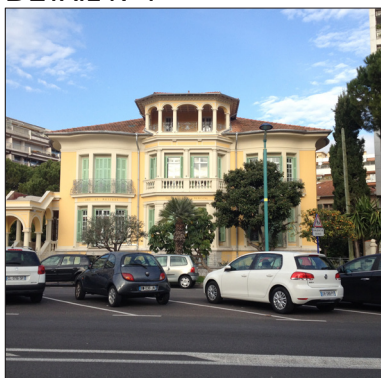
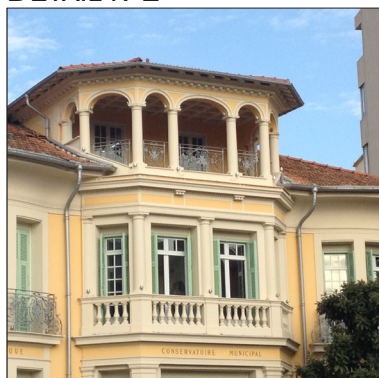
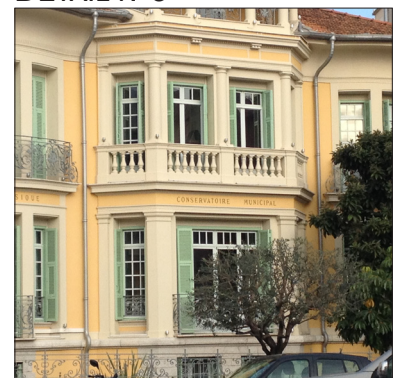
PHOTO

«VILLA COCHRANE» ÉDIFIÉE PAR UN ARCHITECTE MENTONNAIS. ELLE DEVIENT CONSERVATOIRE MUNICIPAL DE MUSIQUE EN 1950. TÉMOIN DE LA PRÉSENCE BRITANNIQUE À MENTON.

LA FAÇADE EST INSPIRÉE DU RÉPERTOIRE ITALIANISANT : FAÇADE ARRONDIE, CORNICHE À CORBEAUX, LOGGIA À ARCADES, FRISE À MÉTOPE, COLONNES, PORTE-FENÊTRES À PETITS BOIS EN MENUISERIE BOIS AVEC IMPOSTE, PERSIENNES EN BOIS PEINTES EN VERT. LES FERRONNERIES SONT IMPRÉGNÉES DU STYLE ART NOUVEAU. LE BALCON CENTRAL A POUR GARDE-CORPS DES BALUSTRES.

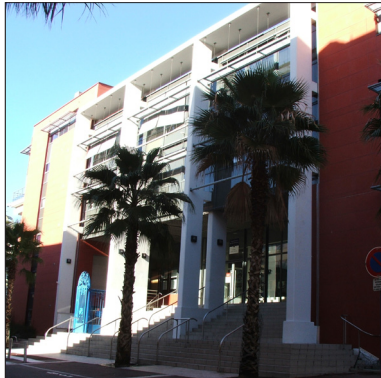
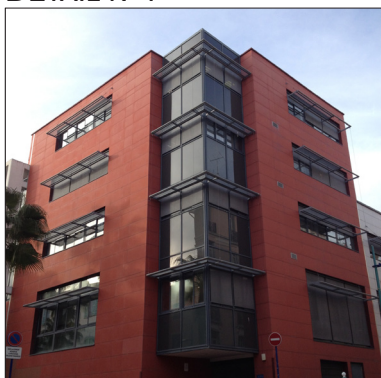
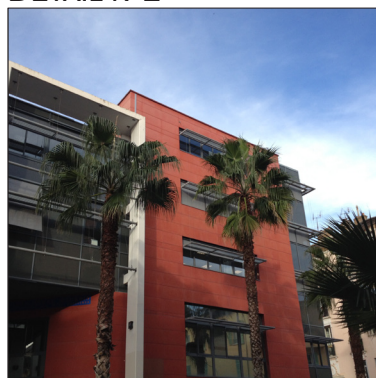
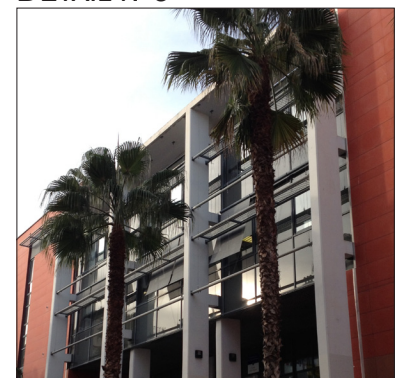
PHOTO

CONÇU SUR L'EMPLACEMENT DU COLLÈGE DES JEUNES FILLES D'ADRIEN REY (1932).

VOLONTÉ D'UNE ARCHITECTURE «MAJESTUEUSE» : GRANDS EMMARCHEMENTS, TROIS HAUTS PORTIQUES DOUBLES EN BÉTON ARMÉ AUX PROFILÉS ÉLANCÉS DE TEINTE BLANCHE, REZ-DE-CHAUSSÉE À HAUT PLAFOND ENTIÈREMENT VITRÉ, PARE-SOLEIL MÉTALLIQUE. COMPOSITION GÉOMÉTRIQUE : ALTERNANCE DE PLEIN (TRAVÉE EN BRIQUE ROUGE) ET DE VIDE (TRAVÉE VITRÉE).

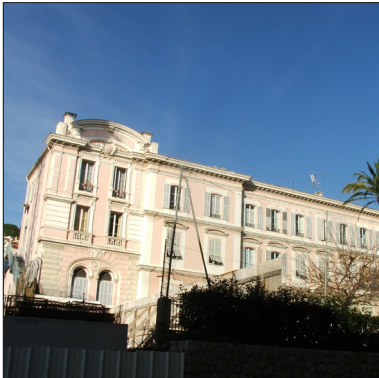
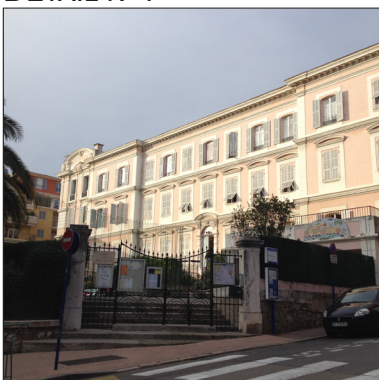
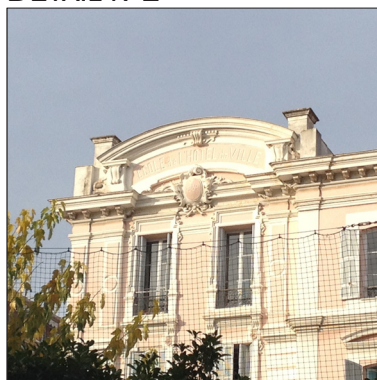
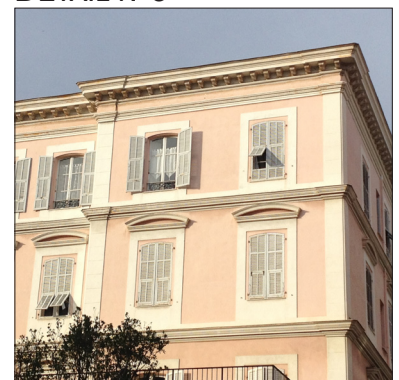
PHOTO

ANCIEN HÔTEL DE TURIN PUIS ÉCOLE PRIMAIRE DE TURIN.

DÉCOR ORIENTALISANT DE L'ACTUELLE SALLE DE RÉFECTOIRE. PRÉSENCE D'UNE CABINE D'ASCENSEUR ET DE SA MACHINERIE À VAPEUR (ACTUELLEMENT MASQUÉE POUR PROTECTION).

LA FAÇADE EN ENDUIT ROSE PÂLE ET BLANC COMPREND: CORNICHE À CORBEAUX, FRISE ET BANDEAU, FRONTON À ARC SEGMENTAIRE DÉCORÉ EN FAÇADE, DES FENÊTRES À FRONTONS TRIANGULAIRES (RDC), À FRONTONS À ARC SEGMENTAIRE (1<sup>ER</sup> ÉTAGE), À LINTEAU (2<sup>ÈME</sup> ÉTAGE).

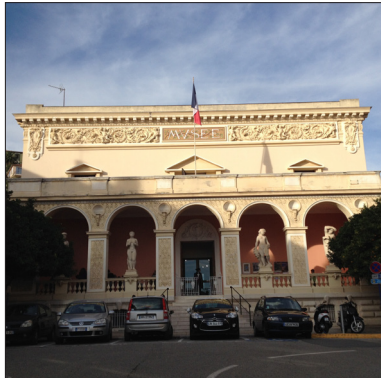
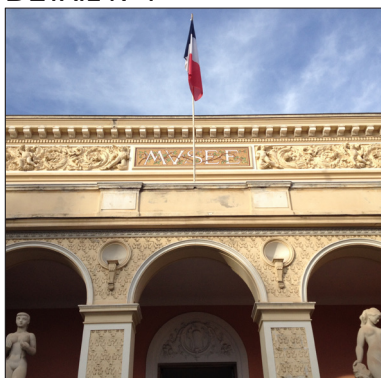
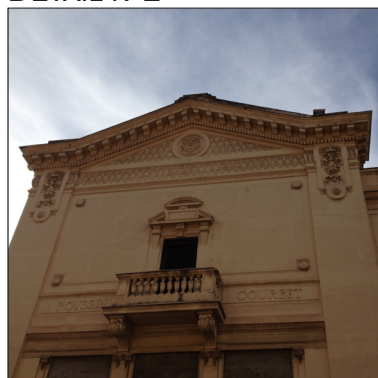
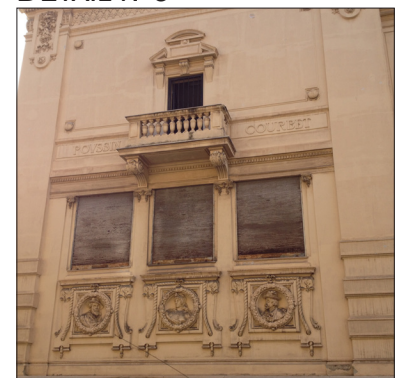
PHOTO

RÉALISÉ PAR UN ARCHITECTE MENTONNAIS. ABRITÉ DÈS 1909 L'ENSEMBLE DES COLLECTIONS MUNICIPALES D'ART ET D'ARCHÉOLOGIE. MUSÉE DE LA PRÉHISTOIRE RÉGIONALE DEPUIS 1988.

LA LOGGIA À CINQ ARCADES ENCADRE DES STATUES DE FEMMES NUES CHACUNE REPOSANT SUR UN SOCLE À BUCRANE, UN OEIL-DE-BOEUF EST SITUÉ À CHAQUE ENTRAXE DES PILIERS. LES FRONTONS SONT TRIANGULAIRES, UNE FRISE D'ATTIQUE AU DÉCOR D'ANGES ET DÉCOR VÉGÉTAL ET UNE FRISE EN MOSAÏQUE SOUS LA CORNICHE À CORBEAUX VIENNENT ORNER LA PARTIE HAUTE. LA FAÇADE PRÉSENTE UN BOSSAGE POUR L'ENTRESOL, UN DÉCOR DE FEUILLES POUR LES ARCADES ET UN ENDUIT LISSE ROSE PÂLE POUR LA PARTIE SUPÉRIEURE. DÉCORS DE PORTRAITS SUR LA FAÇADE EST.

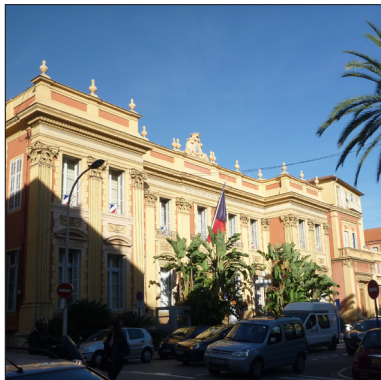
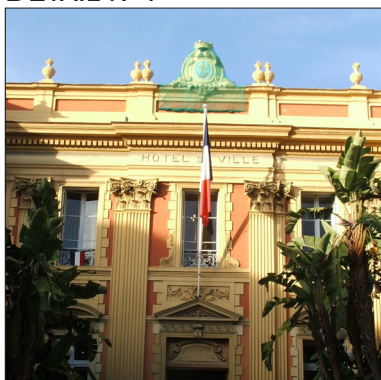
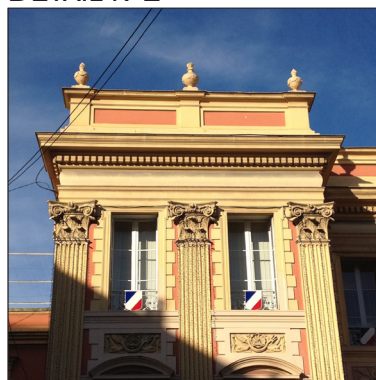
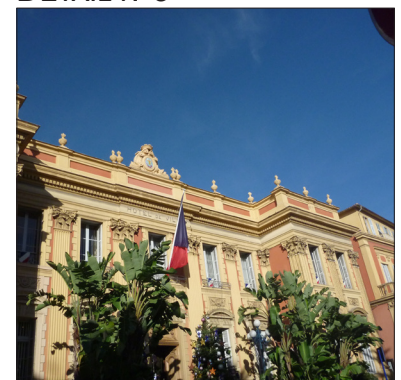
PHOTO

CONSTRUIT POUR LE BARON ARDOÏNO AFIN D'ABRITER LE CERCLE DES ÉTRANGERS. CÉDÉ À LA MUNICIPALITÉ EN 1898 QUI LE TRANSFORME EN HÔTEL DE VILLE.

IL PRÉSENTE UN BEAU RÉPERTOIRE ARCHITECTURAL : FRISE D'ATTIQUE SOUS LA CORNICHE, PILIERS ET CHAPITEAUX REPRENANT L'ORDRE CORINTHIEN AVEC UN ENTABLEMENT SAILLANT, SCULPTURES D'ACROTÈRE. TRAVAIL DE L'ENCADREMENT DE FENÊTRES : CLÉ EN SAILLIE, FRONTONS À ARC SEGMENTAIRE, MOULURES ÉLABORÉES, PANNEAUX SCULPTÉS EN RELIEF.

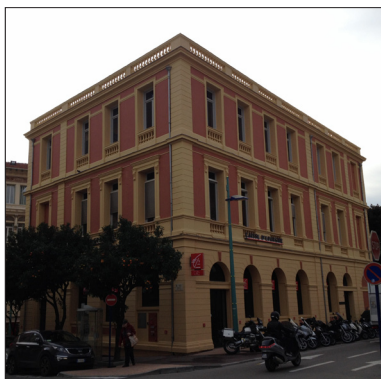
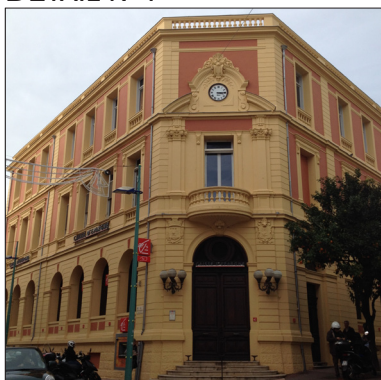
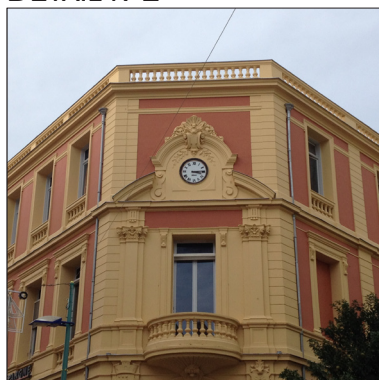
PHOTO

RÉALISÉ PAR UN ARCHITECTE MENTONNAIS.  
 ANCIENNE POSTE.

LE BÂTIMENT EST D'UNE VOLUMÉTRIE SIMPLE AVEC DES ARCADES AU REZ-DE-CHAUSSÉE AVEC UN ENDUIT JAUNE ET UN ENDUIT ROSE PÂLE EN PARTIE SUPÉRIEURE. BANDEAUX, CORNICHE, ACROTÈRE DE BALUSTRES. FAÇADE PIGNON : FRONTON À ARC BRISÉ, HORLOGE ET DÉCORS DE FEUILLES, BALCON ARRONDI AVEC BALUSTRES POUR GARDE-CORPS, PORTE DE PLEIN CINTRE EN BOIS AVEC IMPOSTE.

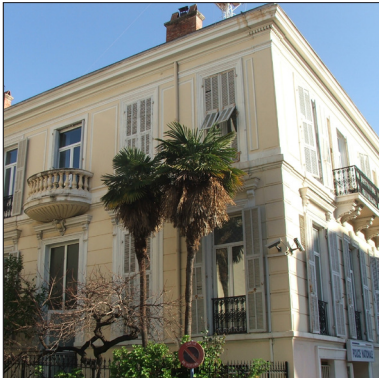
PHOTO

N°	RÉF. CAD.	NOM DE L'ÉLÉMENT	ADRESSE	CLASSIFICATION PLU
19	BK 41	COMMISSARIAT DE POLICE	9 RUE PARTOUNEAUX	TYPE 1

**STYLE** BELLE ÉPOQUE

LE TRAITEMENT DES FAÇADES EST LIMITÉ AU PUBLIC DE LA RUE : BALCON ARRONDI À BALUSTRES ET BALCON DROIT À CONSOLES DÉCORÉES ET FERRONNERIE. PLACAGES EN STUC SUR LES TRUMEAUX. PORTE-FENÊTRES À IMPOSTE, LINTEAUX EN SAILLIE, CLÉ MAÇONNÉE ET PERSIENNES DE COULEUR BLEUE PASTEL. LA FAÇADE EST DE COULEUR ROSE PÂLE.

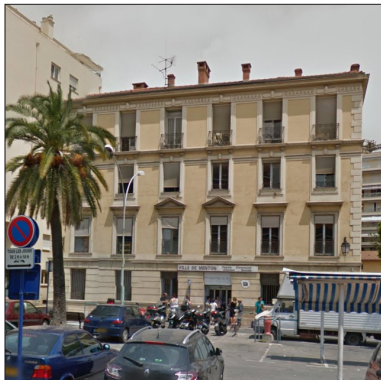
PHOTO

N°	RÉF. CAD.	NOM DE L'ÉLÉMENT	ADRESSE	CLASSIFICATION PLU
20	AZ 258	C.C.A.S.	4 PROMENADE MARÉCHAL LECLERC	TYPE 1

**STYLE** NÉO-CLASSIQUE

L'ÉCRITURE EST MARQUÉE À CHAQUE NIVEAU : SOUBASSEMENT ENDUIT ET LIGNÉ (RDC), PORTE-FENÊTRES À ENCADREMENT EN SAILLIE ET FRONTONS TRIANGULAIRES (1<sup>ER</sup> ÉTAGE), FENÊTRES À ENCADREMENT ENDUIT SOULIGNÉ AVEC UNE CLÉ MAÇONNÉE (2<sup>ÈME</sup> ÉTAGE) ET PORTES-FENÊTRES À PETIT BALCON DROIT À CONSOLES DÉCORÉES (3<sup>ÈME</sup> ÉTAGE) ET ENCADREMENT ENDUIT ET LINTEAU DÉCORÉ. CORNICHE ET FRISE À DÉCORS. ARÊTES DU BÂTIMENT TRAITÉES EN CHÂINE D'ANGLE EN BESACE, EN STUC.

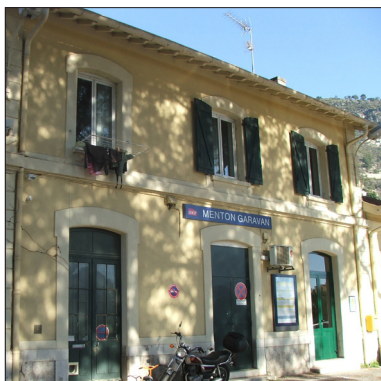
PHOTO

N°	RÉF. CAD.	NOM DE L'ÉLÉMENT	ADRESSE	CLASSIFICATION PLU
21	AT 233	GARE DE GARAVAN	RUE WEBB ELLIS	TYPE 1

CONSTRUITE POUR L'ARRIVÉE DE LA REINE VICTORIA.  
PLACE À CONSERVER : PRÉSENCE DE PINS PARASOLS.

FAÇADE ENDUITE DE TEINTE JAUNE PÂLE, ENCADREMENT DES FENÊTRES SOULIGNÉ, GRAND AUVENT EN STRUCTURE MÉTALLIQUE CÔTÉ QUAI.

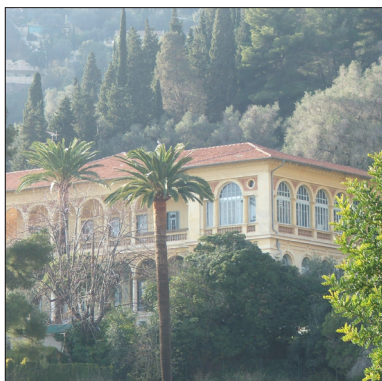
PHOTO

N°	RÉF. CAD.	NOM DE L'ÉLÉMENT	ADRESSE	CLASSIFICATION PLU
22	AT 3	FONDATIONBARIQUAND-ALPHAND	41 BOULEVARD DE GARAVAN	TYPE 1

STYLE ITALIANISANT

CONSTRUIT PAR UN ARCHITECTE MENTONNAIS. HÔPITAL POUR ENFANTS, AUJOURD'HUI INSTITUT MÉDICO-ÉDUCATIF  
CONSTRUIT PAR MARIE-JEANNE ALPHAND, FILLE DU GRAND JARDINIER PARISIEN.  
ARCADES FLORENTINES AUX GALERIES ORNÉES DE MOTIFS FLORAUX ET GÉOMÉTRIQUES RÉALISÉS PAR GUILLAUME  
CERUTTI-MAORI.

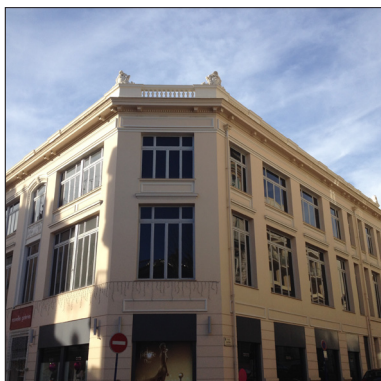
PHOTO

N°	RÉF. CAD.	NOM DE L'ÉLÉMENT	ADRESSE	CLASSIFICATION PLU
23	AY 44	LES NOUVELLES GALERIES	27 RUE DE LA RÉPUBLIQUE	TYPE 1

ARCHITECTURE DES GRANDS MAGASINS : CORNICHE À CORBEAUX, FRISE, ACROTÈRE À BALUSTRES ET SCULPTURES, GRANDES BAIES VITRÉES À QUATRE VANTAUX ET IMPOSTE. LA FAÇADE EST EN ENDUIT DE TEINTE JAUNE PÂLE ET BLANCHE.

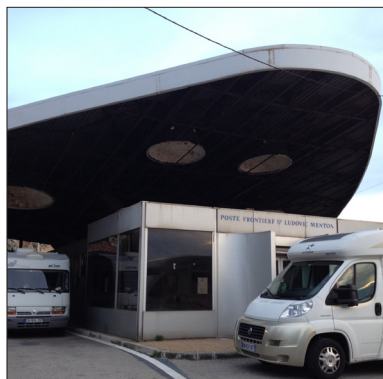
PHOTO

N°	RÉF. CAD.	NOM DE L'ÉLÉMENT	ADRESSE	CLASSIFICATION PLU
24	AS 149	DOUANE SAINT-LUDOVIC	PROMENADE REINE ASTRID	TYPE 1

TÉMOIN DE LA PRÉSENCE DOUANIÈRE

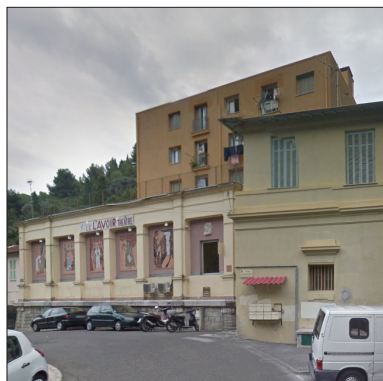
PHOTO

N°	RÉF. CAD.	NOM DE L'ÉLÉMENT	ADRESSE	CLASSIFICATION PLU
25	AW 38	LE LAVOIR THÉÂTRE	63 BOULEVARD DU FOSSAN	TYPE 1

DÉCOR DE CÉRAMIQUE RÉALISÉ PAR LES PEINTRES LOCAUX.

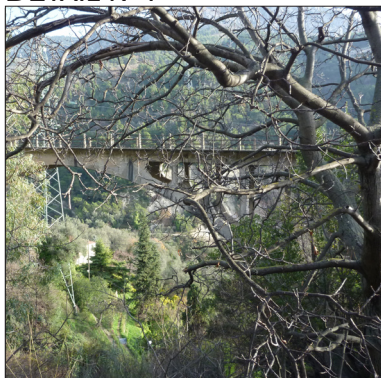
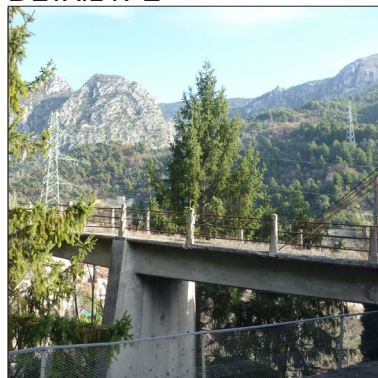
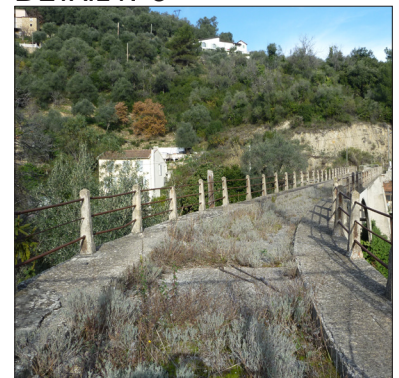
OUVRAGE D'ART DE L'ANCIENNE LIGNE DE TRAMWAY MENTON - SOSPEL. IL SURPLOMBE LA VALLÉE D'ENVIRON 50 MÈTRES. LE VIADUC DE L'ANCIEN TRAMWAY EST SURNOMMÉ «PONT DE MONTI», IL S'AGIT D'UN PONT EN ARC EN BÉTON ARMÉ D'UNE PORTÉE DE 75 MÈTRES.

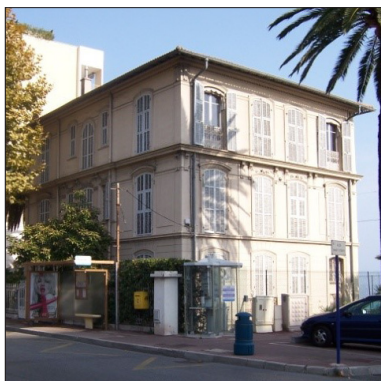
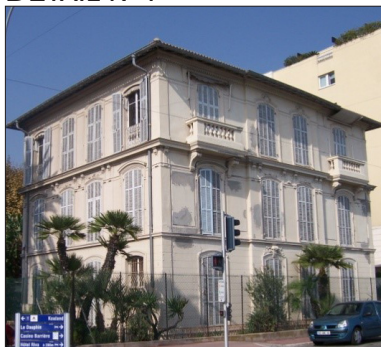
**PHOTO**

LA VILLA MARIE-LOUIS EST COMPOSÉE DE TROIS NIVEAUX D'ENVIRON 350 M<sup>2</sup> ET D'UN NIVEAU EN SOUS-SOL D'ENVIRON 110 M<sup>2</sup>. LA VILLA A SANS DOUTE ÉTÉ CONSTRUITE AU DÉBUT DU XXÈME SIÈCLE. ELLE A FAIT L'OBJET D'UNE MODIFICATION EN 1926 AVEC LA CONSTRUCTION D'UNE SURÉLÉVATION DES DEUX AILES DU DEUXIÈME ÉTAGE.

EN 1962, UNE EXPROPRIATION A EU LIEU AU PROFIT DU DÉPARTEMENT. LA VILLA A ABRITÉ LE TRIBUNAL D'INSTANCE PUIS LES SERVICES DÉPARTEMENTAUX DE LA CAMS (CIRCONSCRIPTION DE L'ACTION SANITAIRE ET SOCIALE) ET DE LA PMI (PROTECTION MATERNELLE ET INFANTILE). IL S'AGIT DE L'UN DES DERNIERS VESTIGES ARCHITECTURAUX DE LA PREMIÈRE PHASE D'URBANISATION DU BORD DE MER MENTONNAIS.

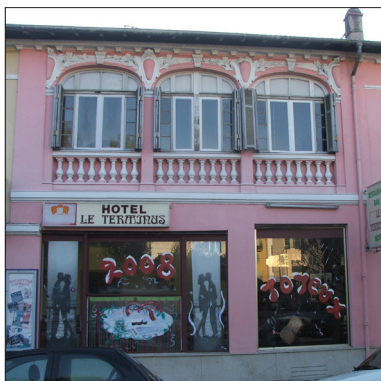
PHOTO

LES GRANDES ARCADES SONT SURMONTÉES D'UN BEAU DÉCOR BLANC AUX MOTIFS FLORAUX SUR UNE FAÇADE ENDUITE DE TEINTE ROSE. LES BALUSTRES SERVAIENT DE GARDE-CORPS, AUJOURD'HUI ELLES NE SONT PLUS QU'UN SIMPLE DÉCOR. LES FENÊTRES À IMPOSTE ONT QUATRE VANTAUX ET LEUR OCCULTATION S'EFFECTUE PAR LES PERSIENNES.

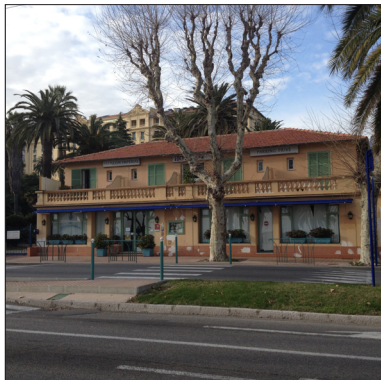
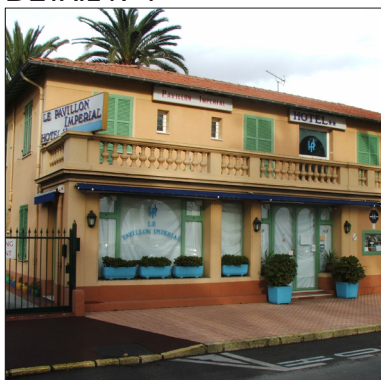
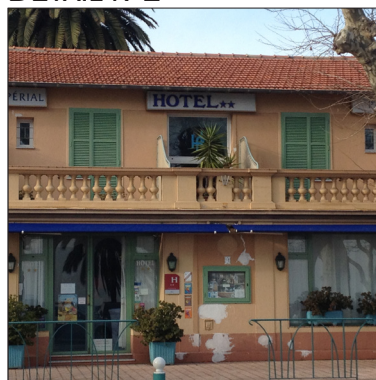
PHOTO

ANCIENNE ÉCURIE DE L'HÔTEL IMPÉRIAL CONSTRUIT SUR LES BÂTIMENTS AGRICOLES DE L'ANCIENNE PROPRIÉTÉ AGRICOLE DE GASPARD MÉDECIN.

LE PAVILLON EST CONSTRUIT EN 1928 ET EST AMÉNAGÉ EN GARAGE AU REZ-DE-CHAUSSÉE ET EN LOGEMENT POUR LA FAMILLE DU JARDINIER EN CHEF AU 1<sup>ER</sup> ÉTAGE. IL EST ENSUITE AGRANDI LORS DE LA FERMETURE DE L'HÔTEL «L'IMPÉRIAL» ET DEVIENT EN 1950 UN HÔTEL CLASSÉ DEUX ÉTOILES. IL COMPREND 17 CHAMBRES AVEC SALLE DE BAIN.

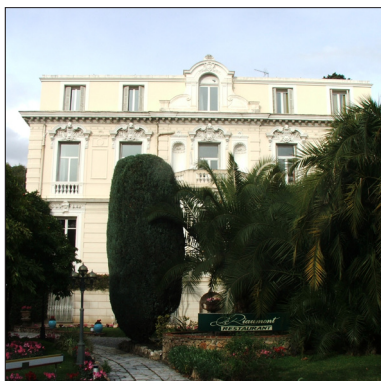
PHOTO

ÉVOCATION DES PAVILLONS CONSTRUITS EN EUROPE CENTRALE.  
 JARDIN REMARQUABLE.

FAÇADE REMARQUABLE PAR SES ÉLÉMENTS DÉCORATIFS : FRONTON D'ATTIQUE À ARC BRISÉ À VOLUTES SURMONTÉ D'UN LARMIER EN SAILLIE ET AU DÉCOR CENTRAL, BASE DES PIÉDROITS EN AILERONS. ENCADREMENT DES FENÊTRES : FRONTON ET PIÉDROIT EN SAILLIE, ALLÈGE DE BALUSTRES ET CONSOLES. DÉCORS EN STUC AU NIVEAU DES TRUMEUX. LOGGIA ARRONDIE À BALUSTRES POUR GARDE-CORPS. CORNICHE À CORBEAUX.

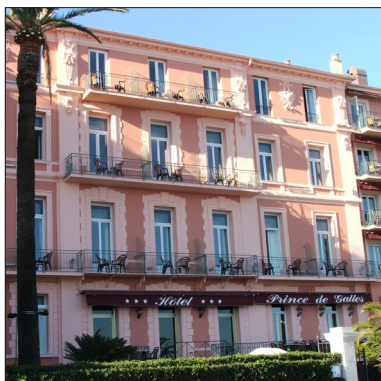
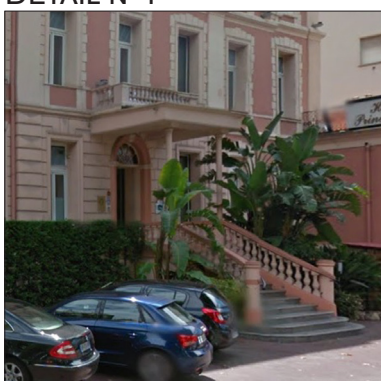
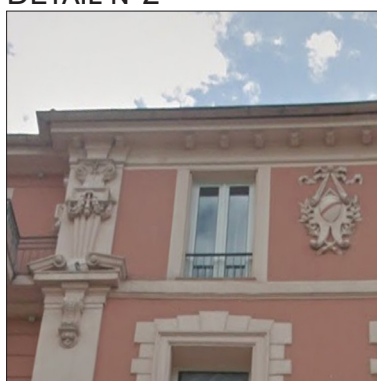
PHOTO

IL EST L'UN DES PLUS ANCIENS ÉTABLISSEMENTS DE TOURISME DE MENTON. IL A ÉTÉ ÉDIFIÉ SOUS LE SECOND EMPIRE À L'EMPLACEMENT DE LA CASERNE DES CARABINIERS DU PALAIS CARNOLÈS.

GRANDS EMMARCHEMENTS, PORCHE À COLONNES, BOSSAGE POUR LE REZ-DE-CHAUSSÉE, ENCADREMENT DE FENÊTRES : APPAREILLAGES EN «QUINCONCE» (1<sup>ER</sup> ET 2<sup>ÈME</sup>) ET LISSE (3<sup>ÈME</sup>). MOULURES DE RUBAN ET DÉCOR SITUÉ SUR CHAQUE TRUMEAU DU DERNIER ÉTAGE. CORNICHE À CORBEAUX ET FRISE D'ATTIQUE. BEAUX DÉCORS SCULPTÉS EN PARTIE SUPÉRIEURE DES PILASTRES.

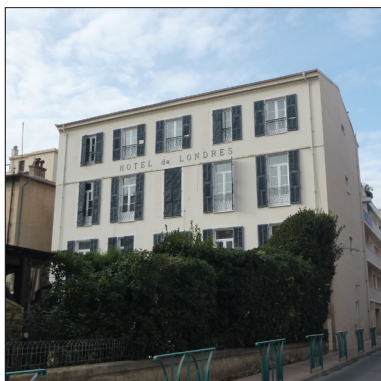
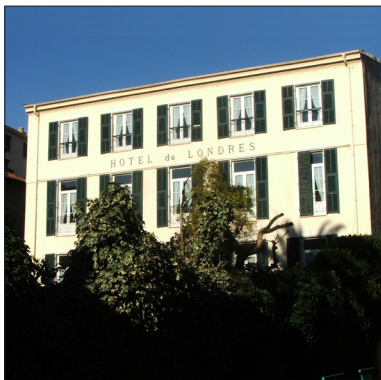
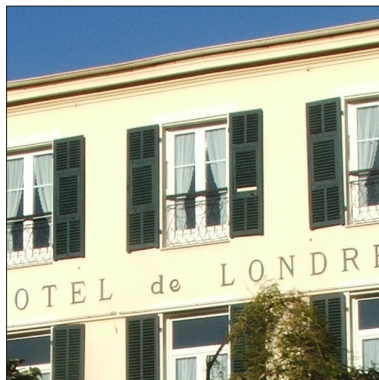
PHOTO

LA FAÇADE EST D'UNE GRANDE SOBRIÉTÉ, ELLE S'ÉLÈVE SUR QUATRE NIVEAUX. ELLE EST RÉGULIÈRE. LES FENÊTRES ONT DES OUVRANTS À LA FRANÇAISE ET SONT À PETITS BOIS. DES PERSIENNES DE TEINTE VERT FONCÉ ASSURENT L'OCCULTATION DES CHAMBRES. LES GARDES-CORPS EN FERRONNERIE SONT D'UNE GRANDE FINESSE, LES PROFILÉS DESSINENT DES ARABESQUES.

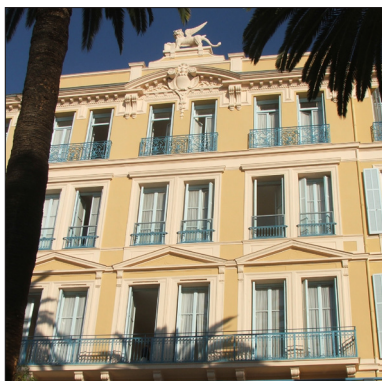
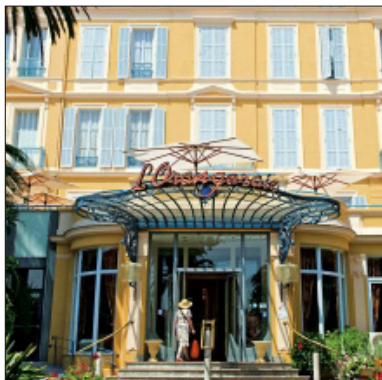
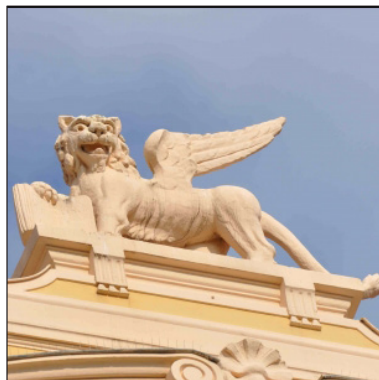
PHOTO

IL EST CONSTRUIT DANS UN LANGAGE CLASSIQUE ET LE FRONTON EST ORNÉ DU SYMBOLE DE VENISE : LE LION AILÉ DE SAINT-MARC COURONNANT LA FAÇADE. AU REZ-DE-CHAUSSÉE, L'ENTRÉE PRÉSENTE UNE MARQUISE BELLE ÉPOQUE.

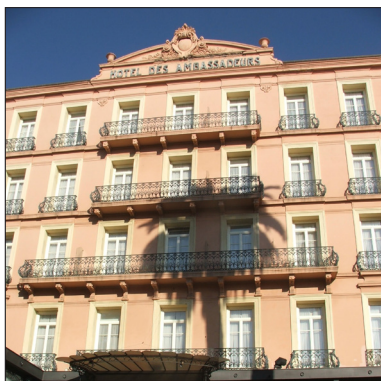
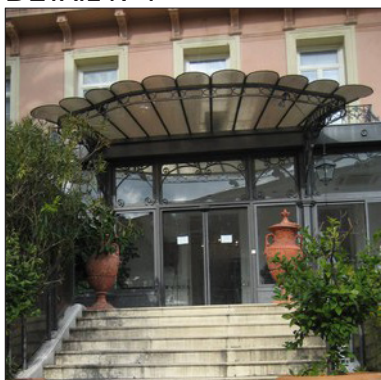
PHOTO

UNE BELLE MARQUISE PROTÈGE L'ENTRÉE DU BÂTIMENT. LA HIÉRARCHIE DES ÉTAGES EST LISIBLE. LES FENÊTRES À IMPOSTE VITRÉE ONT UN ENCADREMENT EN SAILLIE, LES BALCONS AUX GARDE-CORPS EN FERRONNERIE SONT SOUTENUS PAR DES CONSOLES. UN FRONTON À ARC SEGMENTAIRE ET AU DÉCOR À RINCEAUX COURONNE LA FAÇADE ROSE.

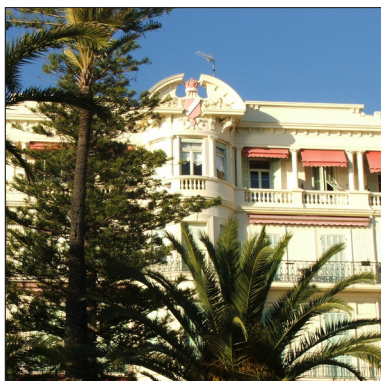
PHOTO

UN DES PREMIERS JALONS DU MODERNISME SUR LE BORD DE MER, ÉDIFIÉ PAR UN ARCHITECTE NIÇOIS.  
 JARDIN REMARQUABLE.

LA FAÇADE BLANCHE EST CONTRASTÉE PAR LES TOILES DE STORE ROUGES. ELLE EST COMPOSÉE DE PART ET D'AUTRE D'ORIELS ARRONDIS AUX BAIES TRIPARTITES SUR TOUTE LA HAUTEUR DE LA FAÇADE, SURMONTÉS PAR UN FRONTON CINTRÉ À RESSAUTS LATÉRAUX INTERROMPU PAR UN DÉCOR SCULPTÉ. LE DERNIER ÉTAGE EST MARQUÉ PAR DES LOGGIAS À COLONNES SUR PIÉDESTAL AVEC DES BALUSTRES POUR GARDE-CORPS. LES AUTRES BALCONS ONT DES GARDE-CORPS EN FERRONNERIE.

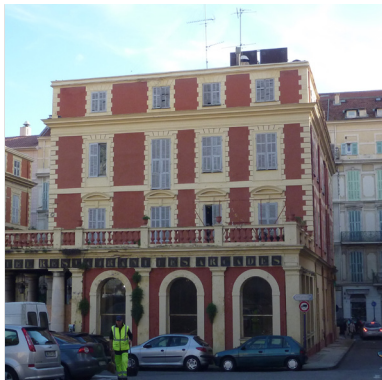
## PHOTO

LA FAÇADE EST EN ENDUIT ROUGE ET LES MODÉNATURES EN JAUNE. LA VOLUMÉTRIE ET L'ORGANISATION SONT SIMPLES : LES ARCADES AU REZ-DE-CHAUSSÉE DONT L'ENCADREMENT EST EN SAILLIE SONT RYTHMÉES PAR LES PILASTRES ENGAGÉS. AUX NIVEAUX SUPÉRIEURS, LES FENÊTRES SONT SURMONTÉES D'UN FRONTON À ARC SEGMENTAIRE OU D'UN LINTEAU, CHAQUE ÉTAGE ÉTANT DÉLIMITÉ PAR UN BANDEAU. LA CORNICHE VIENT COURONNER L'ENSEMBLE.

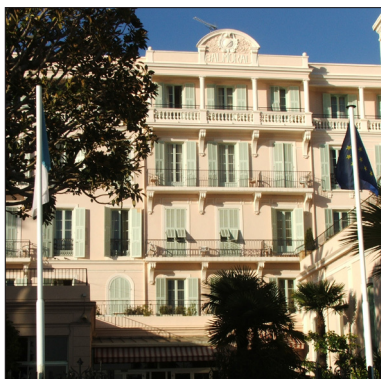
PHOTO

UN DES PREMIERS GRANDS HÔTELS DE TOURISME.  
 JARDIN D'HÔTEL.

LA FAÇADE EST LÉGÈRE EN ORNEMENT : EN SON MILIEU, ELLE PRÉSENTE UNE LOGGIA À COLONNES SUR PIÉDESTAL SOUTENUE PAR DES CONSOLES, LES BALUSTRES JOUANT LE RÔLE D'ALLÈGE. ELLE EST SURMONTÉE D'UN FRONTON CINTRÉ AVEC UN BEAU DÉCOR EN SON TYMPAN. LES MODÉNATURES SONT SAILLANTES MAIS SOBRES : ENCADREMENTS DE FENÊTRE, LINTEAUX, BALCONS, FERRONNERIE, CORNICHE.

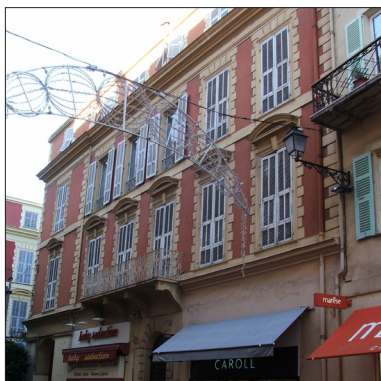
PHOTO

LA FAÇADE EST EN ENDUIT ROUGE ET LES MODÉNATURES EN JAUNE. LA VOLUMÉTRIE ET L'ORGANISATION SONT SIMPLES. LE REZ-DE-CHAUSSÉE EST CONSACRÉ AUX COMMERCES. AUX NIVEAUX SUPÉRIEURS, LES FENÊTRES SONT SURMONTÉES D'UN FRONTON À ARC SEGMENTAIRE OU D'UN LINTEAU, CHAQUE ÉTAGE ÉTANT DÉLIMITÉ PAR UN BANDEAU. LA CORNICHE VIENT COURONNER L'ENSEMBLE.

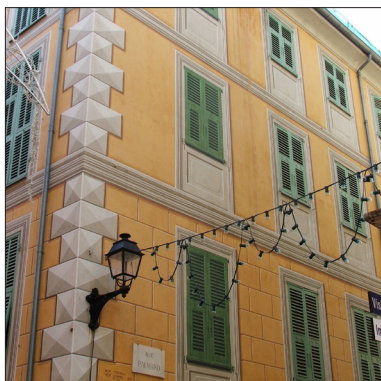
PHOTO

TRÈS BEAU DÉCOR DE TROMPE-L'OEIL SUR L'ENSEMBLE DE LA FAÇADE : APPAREILLAGE EN PIERRE JAUNE POUR LE 1ER ÉTAGE DU BÂTIMENT, CHÂÎNE D'ANGLE EN BESACE, FENÊTRE, ENCADREMENT DE FENÊTRES, PERSIENNES, BANDEAUX.

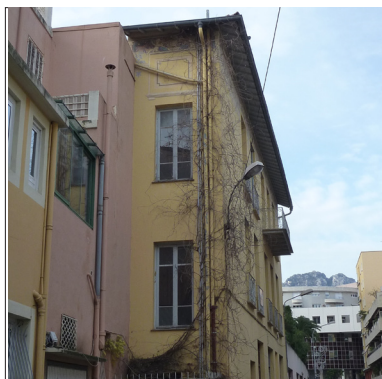
PHOTO

BELLE FRISE PEINTE AUX ANGELOTS.

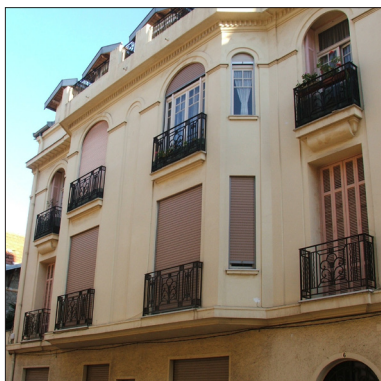
PHOTO

LA FAÇADE JAUNE EST RYTHMÉE PAR LES ORIELS CENTRAUX. ILS SONT SURMONTÉS D'UN BALCON À PANS COUPÉS ET AUX ANGLES VIFS. LES FERRONNERIES ONT DES MOTIFS FLORAUX ET GÉOMÉTRIQUES. LES COMBLES SONT DOTÉES DE JACOBINES.

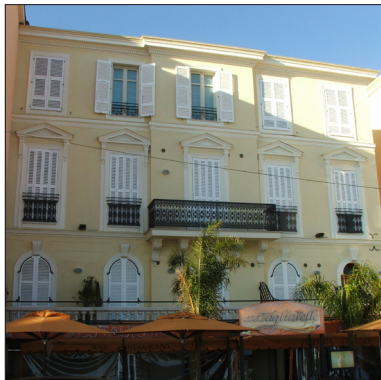
PHOTO

LA FAÇADE EST EN ENDUIT JAUNE. AU 1ER ÉTAGE, LES BALUSTRES ORNENT LES FENÊTRES DE PLEIN CINTRE À CLÉ POURVUE D'UNE COURSIVE. À L'ÉTAGE SUPÉRIEUR, LES FENÊTRES SONT SURMONTÉES D'UN FRONTON TRIANGULAIRE SANS RETOUR SUPPORTÉ PAR DES CONSOLES. LE BALCON CENTRAL EST ÉGALEMENT SOUTENU PAR DES CONSOLES. LES FERRONNERIES PRÉSENTENT DES MOTIFS GÉOMÉTRIQUES. LE DERNIER ÉTAGE EST DÉPOUILLÉ D'ORNEMENTS, IL EST SURMONTÉ D'UNE CORNICHE.

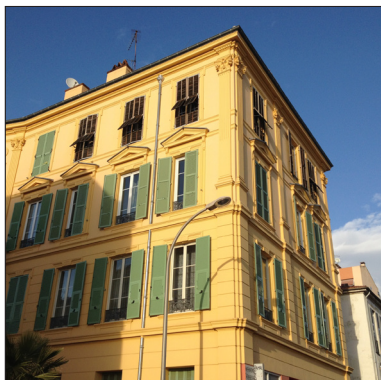
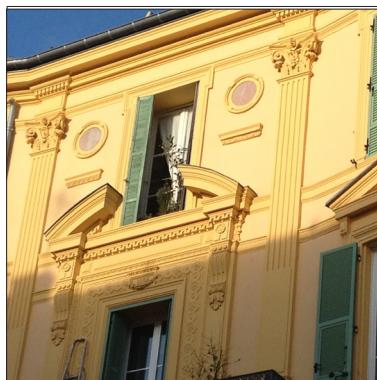
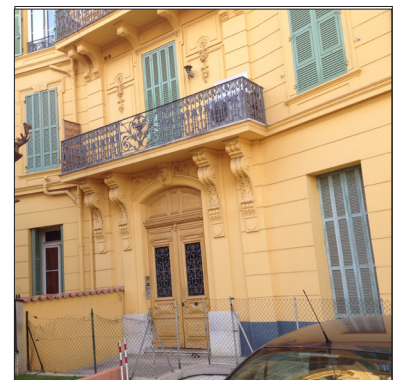
ÉDIFIÉ PAR UN ARCHITECTE MENTONNAIS.  
 LE JARDIN A DISPARU LORS DE LA CONSTRUCTION D'UN IMMEUBLE.  
 TRÈS BELLE FAÇADE CONCAVE JAUNE. L'ENTRÉE EST MARQUÉE PAR SON IMPOSANTE PORTE CINTRÉE EN BOIS ET FERRONNERIE. UN CASQUE ET DES RINCEAUX DÉCORENT LA CLÉ ET LE LINTEAU. ELLE EST SURMONTÉE D'UN BALCON REPOSANT SUR QUATRE CONSOLES DÉCORÉES. LA FAÇADE PRÉSENTE UN RICHE DÉCOR : FRONTON CINTRÉ À ARC INTERROMPU COURONNANT UN ENCADREMENT DE PORTE-FENÊTRE TRÈS TRAVAILLÉ, ENCADRÉ PAR DES PILIERS ENGAGÉS CANNELÉS AU CHAPITEAU DE STYLE CORINTHIEN.

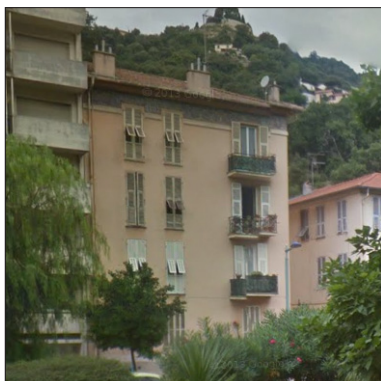
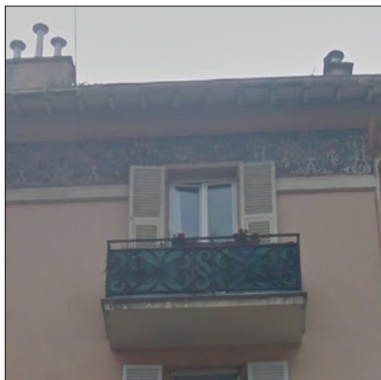
PHOTO

BELLE FRISE PEINTE.

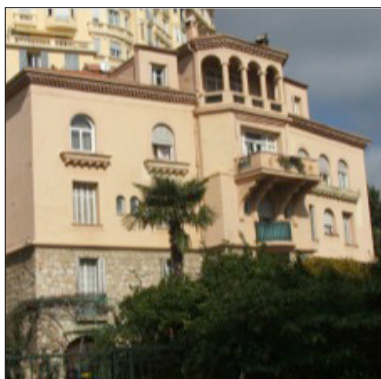
PHOTO

LOGGIA À ARCADES CINTRÉES ET COLONNES, FENÊTRES PLEIN CINTRE, SOUBASSEMENT EN PIERRE À APPAREIL POLYGONAL.

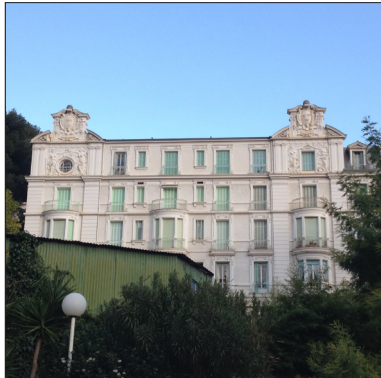
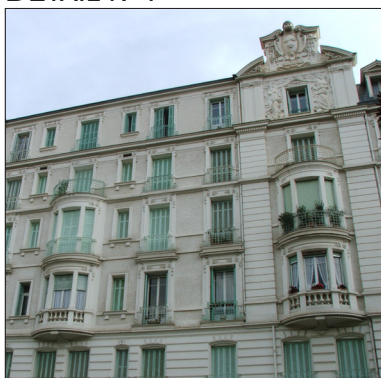
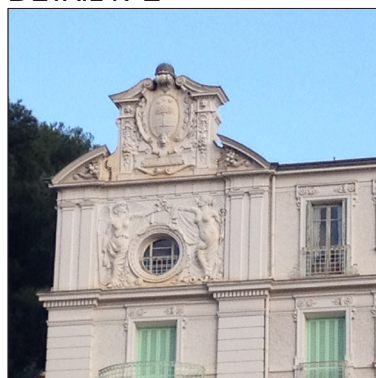
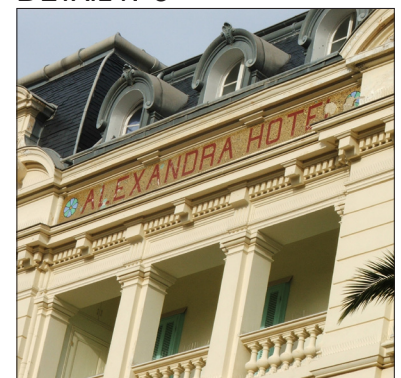
PHOTO

L'ÉDIFICE EST AGRANDI EN 1925, UNE FAÇADE OUEST DE STYLE NÉO-RENAISSANCE EST AJOUTÉE. RÉFECTION DE LA TOITURE EN 1980, SUPPRIMANT DE MAGNIFIQUES CLOCHETONS.

BELLE FAÇADE RICHE EN ÉLÉMENTS DÉCORATIFS : L'HÔTEL PRÉSENTE DEUX FRONTONS D'ATTIQUE BRISÉS À VOLUTES AVEC UN TYMPAN DÉCORÉ. ILS SONT ASSIS SUR QUATRE PILASTRES ENSERRANT UN SOMPTUEUX DÉCOR DE FEMMES QUI JOUE LUI-MÊME LE RÔLE D'ENCADREMENT DE FENÊTRE. DES ORIELS ARRONDIS AMÉNAGÉS SUR DEUX NIVEAUX (ALLÈGE DE BALUSTRES POUR LE 1<sup>ER</sup> ÉTAGE ET ALLÈGE EN FERRONNERIE POUR LE 2<sup>ÈME</sup>) À TROIS FENÊTRES VIENNENT RYTHMER LA FAÇADE. CHAQUE ENCADREMENT DE FENÊTRES EST ORNÉ D'UN LINTEAU DÉCORÉ OU D'UN APPUI À CONSOLES. LE SOUBASSEMENT ET LES DEUX PARTIES LATÉRALES PRÉSENTENT UN BOSSAGE EN ENDUIT LISSE.

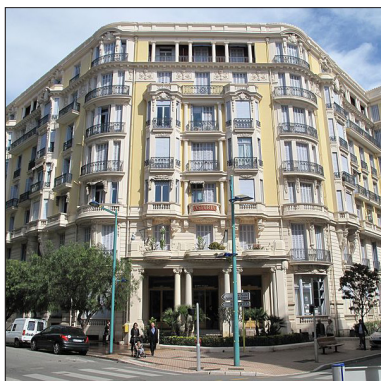
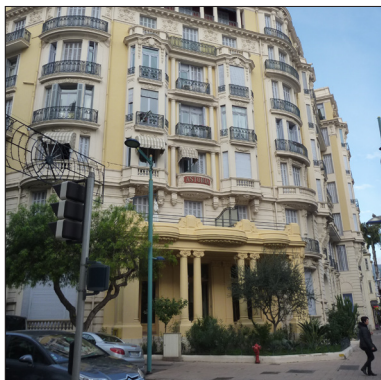
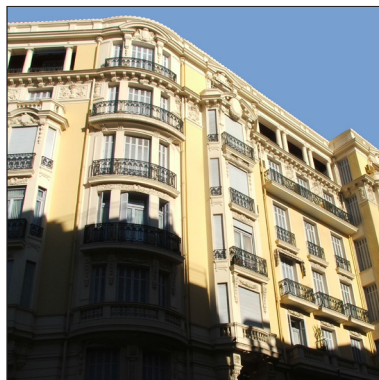
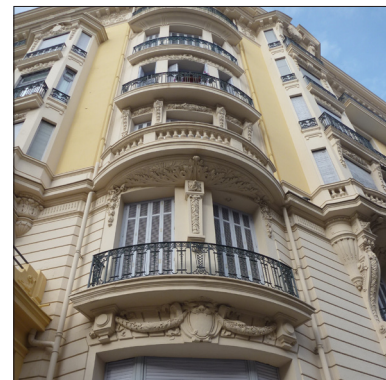
PHOTO

ANCIEN HÔTEL DEVENU RÉSIDENCE. VENUE DE NABOKOV EN 1960.  
 LA HIÉRARCHIE DES ÉTAGES EST CLAIEMENT DESSINÉE. UN BOSSAGE À ENDUIT LISSE DÉFINIT LE SOUBASSEMENT QUI COMPREND DEUX NIVEAUX (RDC ET 1<sup>ER</sup> ÉTAGE). L'ENTRÉE S'EFFECTUE SUR LA FAÇADE D'ANGLE, ELLE EST MARQUÉE PAR DES DOUBLES COLONNES DE STYLE IONIQUE. DE PETITS BALCONS ARRONDIS PLANTÉS VIENNENT EN SAILLIE SUR L'ENTRÉE. ELLE EST BORDÉE PAR DES ORIELS ARRONDIS AUX BAIES TRIPARTITES SUR TOUTE LA HAUTEUR DU BÂTIMENT. SUR LES TROIS NIVEAUX SUPÉRIEURS, DES ORIELS POLYGONAUX ENCADRENT DES DOUBLES FENÊTRES DONT LES PIÉDROITS SONT DES COLONNES. CETTE PARTIE EST COURONNÉE PAR UNE SOMPTUEUSE FRISE AU DÉCOR DE RINCEAUX ET UNE CORNICHE À CORBEAUX. LE DERNIER ÉTAGE PRÉSENTE UNE LOGGIA À COLONNES. UNE FRISE À MÉTOPES COURONNE LE TOUT.

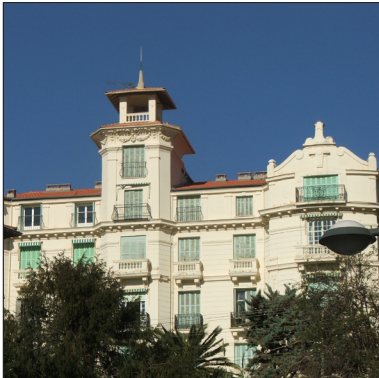
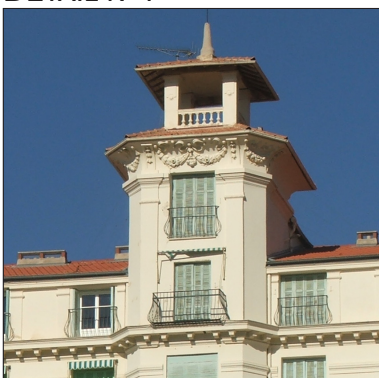
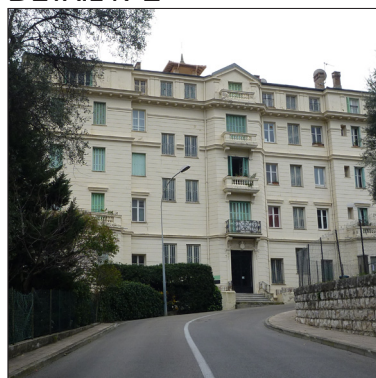
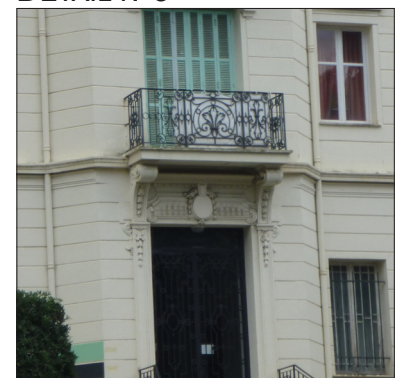
PHOTO

LA FAÇADE EST SYMÉTRIQUE : DEUX AILES AVANCÉES ET ARRONDIES SONT COURONNÉES PAR UN FRONTON À AILERONS ET DÉCOR. EN SON MILIEU LA FAÇADE EST MARQUÉE UNE TOUR SURMONTÉE PAR UNE TOURELLE COUVERTE PAR UNE TOITURE EN TUILES. DES BANDEAUX À CORBEAUX VIENNENT DÉLIMITER LA HIÉRARCHIE DES ÉTAGES. LES BALCONS SOUTENUS PAR DE CONSOLES ONT DES GARDE-CORPS SOIT EN BALUSTRES SOIT EN FERRONNERIE. LES PORTE-FENÊTRES SONT À PETITS BOIS ET OCCULTÉES PAR DES PERSIENNES.

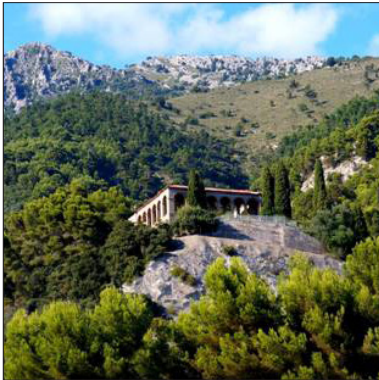
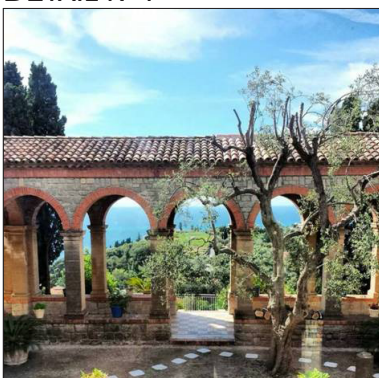
PHOTO

CLOÎTRE EN PIERRES À ARCATURE : VOUSOIRS EN BRIQUES, PILASTRE EN PIERRE, FRISE EN BRIQUES.

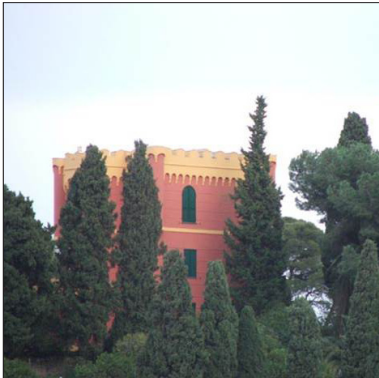
PHOTO

«FOLIE», GRANDE VILLA DU DÉBUT DU XIX<sup>ÈME</sup> SIÈCLE : LA FAÇADE EST ROUGE ET LES ÉLÉMENTS DE MODÉNAURE JAUNE :  
 ARCADES AVEUGLES QUI COURENT LE LONG DE LA FAÇADE COURONNÉES D'UN CRÉNELAGE.

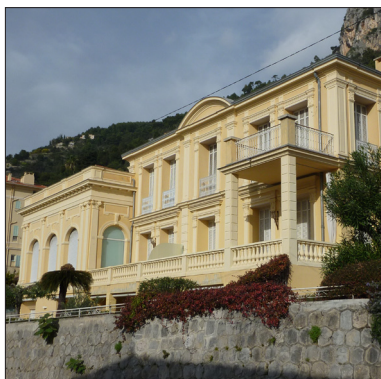
PHOTO

LA FAÇADE EST EN ENDUIT OCRE, LES ÉLÉMENTS DE MODÉNATURE EN JAUNE PÂLE : LES FENÊTRES ONT UN ENCADREMENT SAILLANT, LES TRUMEAUX ONT DES PILASTRES ENGAGÉS, LE FRONTON CINTRÉ SURMONTE LA CORNICHE ET LA FRISE. LES BALUSTRES ORNENT LA TERRASSE.

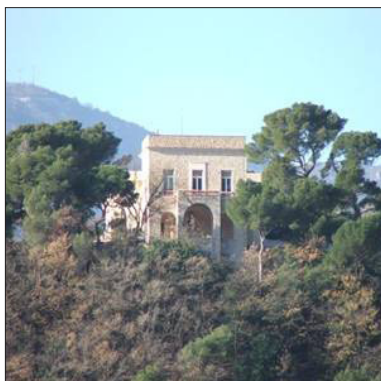
PHOTO

ARCHITECTURE MODERNE : VOLUMES IMBRIQUÉS AU PAREMENT CONTRASTANT, ENDUIT LISSE JAUNE PÂLE OU PIERRES DE RIVIÈRE. LES GARDE-CORPS SONT STYLISÉS ARTS DÉCORATIFS.

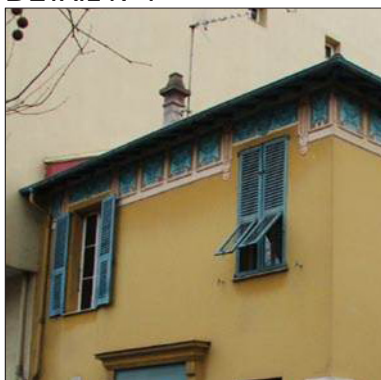
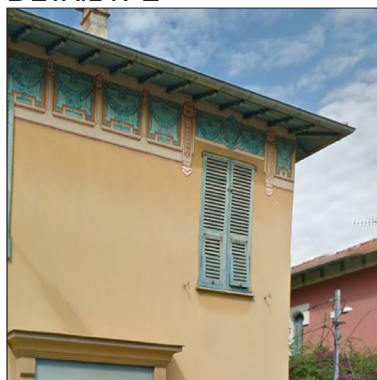
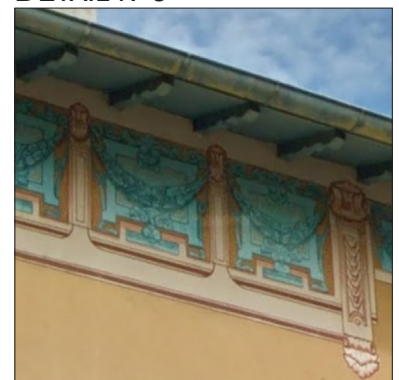
FRISES AUX MOTIFS DE RINCEAUX ET GUIRLANDES.

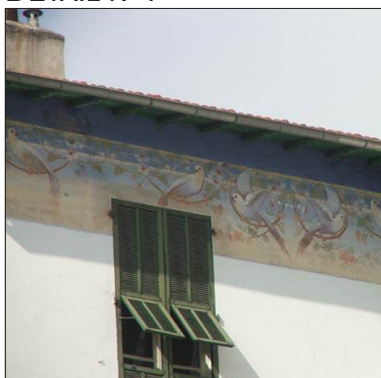
DÉTAIL N°1

FRISES PEINTES : DÉCOR DE COLOMBES ET DE FLEURS.

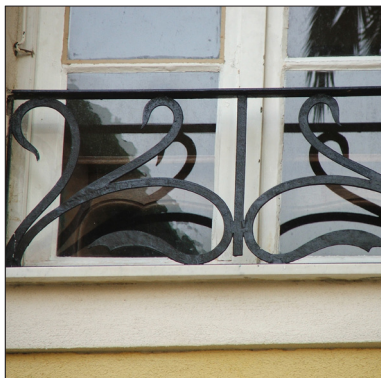
DÉTAIL N°1

FERRONNERIES POUR LES GARDE-CORPS.

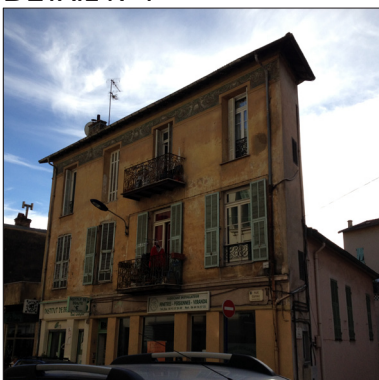
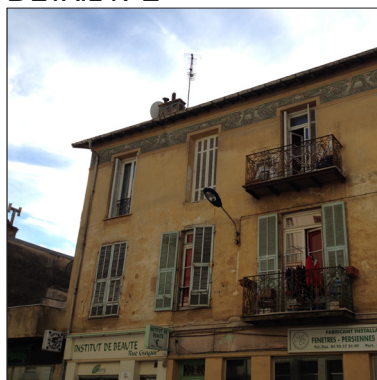
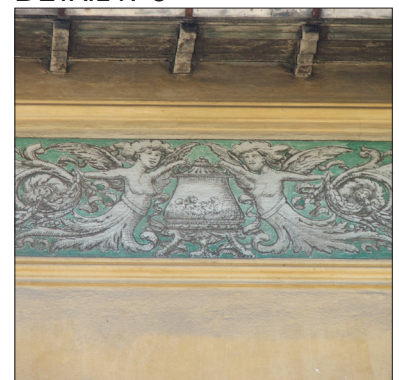
FRISES PEINTES PAR GUILLAUME CERUTTI-MAORI, AU DÉCOR DE RINCEAUX ET D'ANGELOTS.

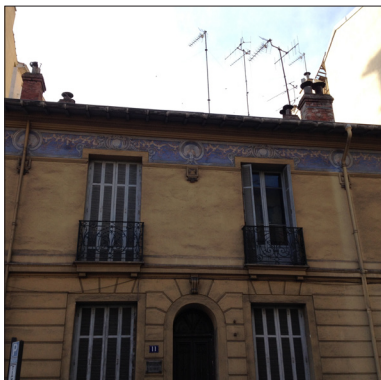
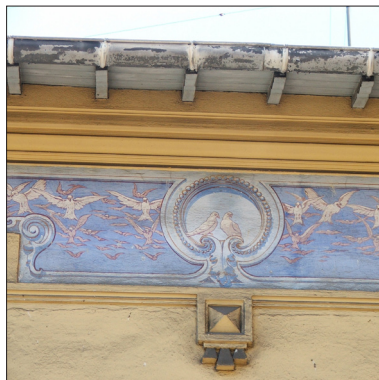
FRISES PEINTES PAR GUILLAUME CERUTTI-MAORI AU DÉCOR DE PETITES COLOMBES DANS LE CIEL ET VOLUTES.

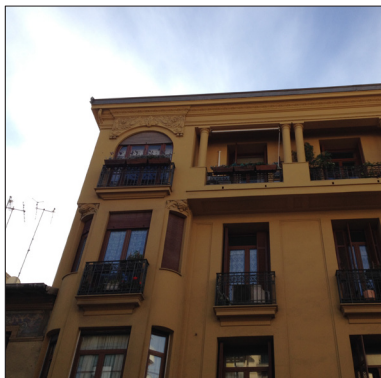
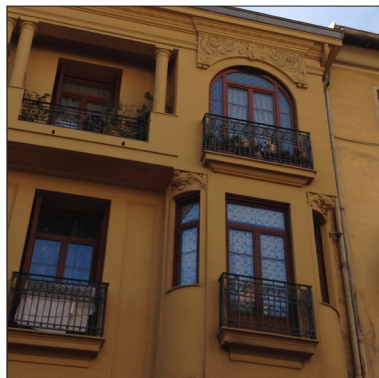
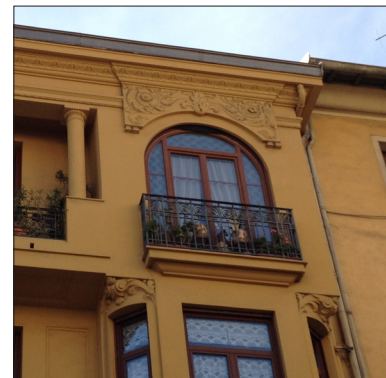
LES ORIELS À BAIE TRIPARTITE ENCADRENT LA FAÇADE DONT LE CRÉPI JAUNE REHAUSSE LA MODÉNATURE DE STYLE ITALIANISANT. LOGGIA À DOUBLE COLONNE SUR PIÉDESTAL AU DERNIER ÉTAGE. INFLUENCE ART DÉCO AVEC QUELQUES DÉTAILS BELLE ÉPOQUE.

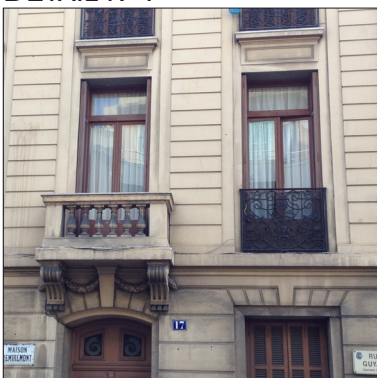
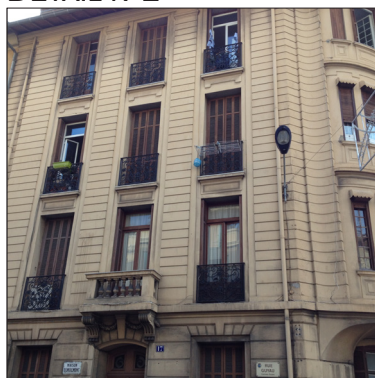
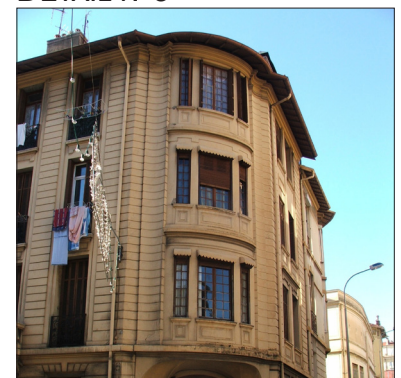
LA FAÇADE EST ARRONDIE À L'ANGLE. DES ORIELS À BAIE TRIPARTITE VIENNENT L'ARTICULER. BOSSAGE SUR L'ENSEMBLE DE LA FAÇADE.

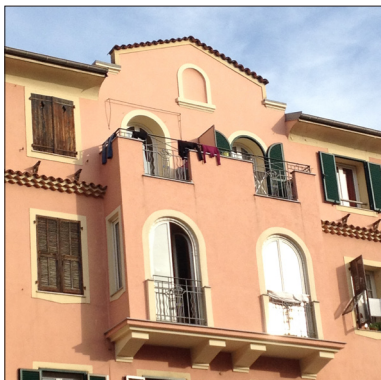
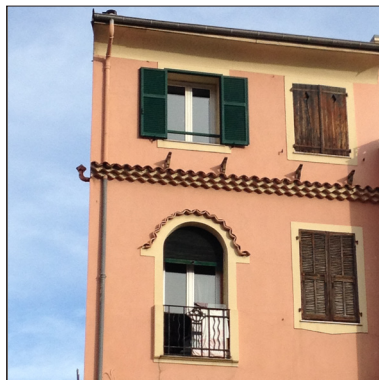
LA FAÇADE DE COULEUR ROSE EST ATYPIQUE. LA PARTIE CENTRALE PRÉSENTE UN ORIEL À ANGLES VIFS SURMONTÉ D'UN BALCON COURONNÉ PAR UN FRONTON TRIANGULAIRE. DE PART ET D'AUTRE, S'ORGANISENT LES OUVERTURES. CERTAINES FENÊTRES SONT CINTRÉES. L'ENCADREMENT EST SEULEMENT SIGNIFIÉ. DES PERSIENNES ASSURENT L'OCCULTATION.

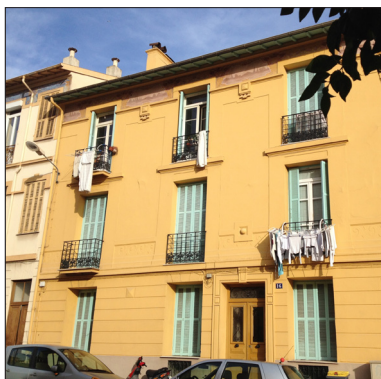
PHOTO

LA FAÇADE EST EN ENDUIT OCRE. LE REZ-DE-CHAUSSÉE EST DISTINGUÉ PAR LE BOSSAGE. LE BÂTIMENT EST COURONNÉ DE CABOCHONS EN POINTE DE DIAMANT ET D'UNE FRISE PEINTE AU DÉCOR DE MER ET MONTAGNE ET DE MOTIFS FLORAUX (COQUELICOTS).

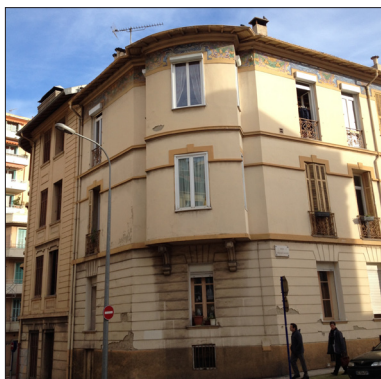
PHOTO

LA FAÇADE EST ARRONDIE À L'ANGLE SOULIGNÉ PAR UN ORIEL. UNE FRISE PEINTE AUX MOTIFS DE GUIRLANDE AUX FEUILLAGES ET CITRONS ET DES CYGNES BLEUS.

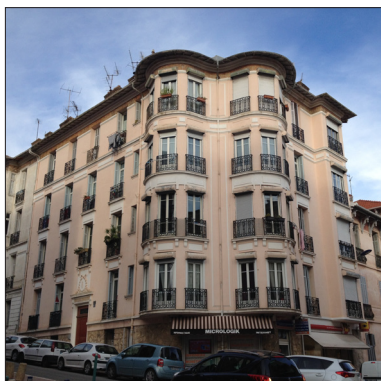
PHOTO

LA FAÇADE EST COURBE : DEUX ROTONDES ARTICULENT LE BÂTIMENT À L'ANGLE (ORIELS À BAIE TRIPARTITE). LES GARDE-CORPS SONT EN FERRONNERIE DONT L'APPUI REPOSE SUR DES CONSOLES. UN DÉCOR EN PLACAGE DE STUC ORNÉ D'UN CARTOUCHE SURMONTE LE LINTEAU DE LA PORTE D'ENTRÉE. LE BÂTIMENT EST COURONNÉ PAR UNE FRISE PEINTE AUX MOTIFS FLORAUX.

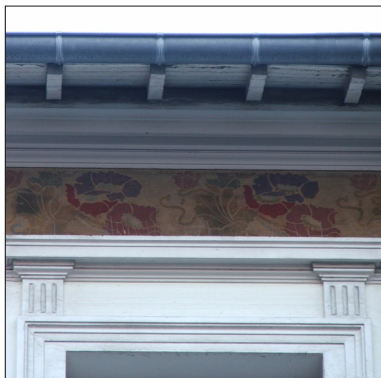
DÉTAIL N°1

LA FAÇADE EST SOBRE NÉANMOINS, ELLE POSSÈDE DES ÉLÉMENTS SIGNIFICATIFS DE MODÉNAURE : LA COMPOSITION GÉOMÉTRIQUE LAISSE APPARAÎTRE UN BALCON FILANT CENTRAL SOUTENU PAR DES CONSOLES CRÉNELÉES À POINTE DE DIAMANT. LES GARDE-CORPS SONT EN FERRONNERIE À MOTIFS D'ARABESQUES. LES FENÊTRES ONT UN ENCADREMENT SAILLANT AVEC UN LINTEAU DÉCORÉ D'UN CARTOUCHE ET DE FEUILLAGES. UNE FRISE PEINTE AUX MOTIFS FLORAUX COURONNE LA FAÇADE.
