# ÉLÉMENTS REMARQUABLES

AU TITRE DE L'ARTICLE L.151-19 DU CODE DE L'URBANISME

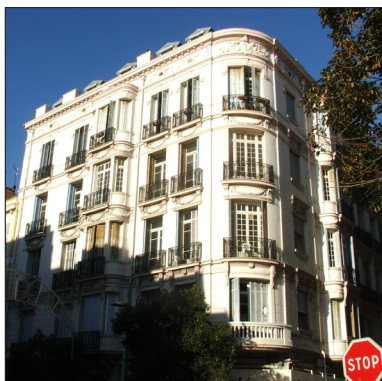
PHOTO

LE PROPRIÉTAIRE, D'ORIGINE SUISSE, JOSEPH WIDMER EST LE FONDATEUR DU RIVIERA PALACE.  
 LA FAÇADE EST ARRONDIE À L'ANGLE. UN ORIEL CENTRAL À BAIE TRIPARTITE COMPOSE CHAQUE AILE DU BÂTIMENT. LES APPUIS DE FENÊTRES SONT SOUTENUS PAR DES CONSOLES CRÉNELÉES ET DÉCORÉES. LES LINTEAUX ONT UN DÉCOR DE GUIRLANDE DE FEUILLAGES OU DE CLÉ. LES BANDEAUX SONT SAILLANTS. UNE BELLE FRISE PÉRIPHÉRIQUE COURONNE LA FAÇADE : UN CARTOUCHE À VOLUTES ENCADRÉ PAR UN DÉCOR FLORAL EST SURMONTÉ D'UNE CORNICHE À CORBEAUX.

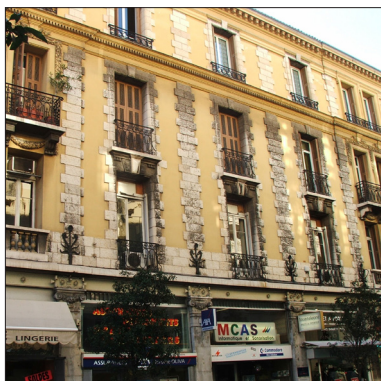
PHOTO

LE REZ-DE-CHAUSSÉE REPREND LE LANGAGE DES ARCADES AVEC DES PILASTRES ENGAGÉS. LA FAÇADE DES NIVEAUX SUPÉRIEURS ALTERNE UN ENDUIT JAUNE ET UN APPAREIL DE PIERRES EN BESACE. LES GARDES-CORPS SONT EN FERRONNERIE. LES ENCADREMENTS DE FENÊTRES EN PIERRE. LES LINTEAUX SONT SAILLANTS : ILS SONT SOIT EN PIERRE À CLÉ SOIT EN PLACAGE AUX MOTIFS DE GUIRLANDES DE FEUILLAGES. UNE CORNICHE À CORBEAUX COURONNE LA FAÇADE.

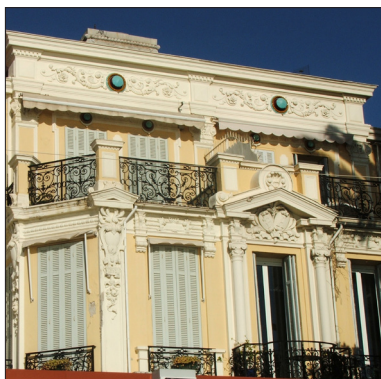
PHOTO

MAISON P. ALBINI DITE VILLA CARLA.

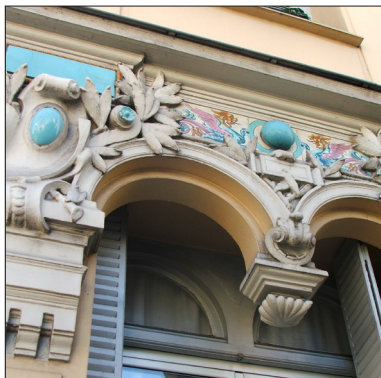
DÉTAIL N°1

LA MAISON PRÉSENTE UN DÉCOR DE CÉRAMIQUE TURQUOISE ET JAUNE CITRON DE LA MANUFACTURE SAÏSSI. LES ÉLÉMENTS DE MODÉNATURE SONT NOMBREUX : LA CORNICHE EST RICHEMENT DÉCORÉE AVEC DES MOTIFS FLORAUX, LE FRONTON TRIANGULAIRE REPOSE SUR DEUX COLONNES DE STYLE IONIQUE, SON TYMPAN REPRÉSENTE DEUX CARTOUCHES AUX INITIALES DU PROPRIÉTAIRE. DES DÉCORS AUX MOTIFS D'AGRUMES, DE FLEURS ET DE VOLUTES ORNENT L'ENSEMBLE DE LA MAISON.

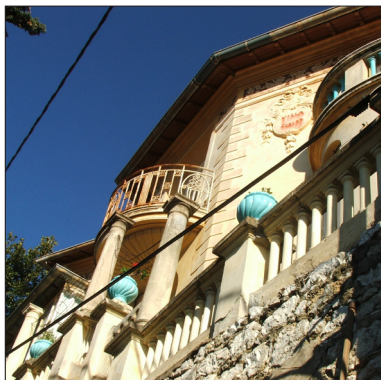
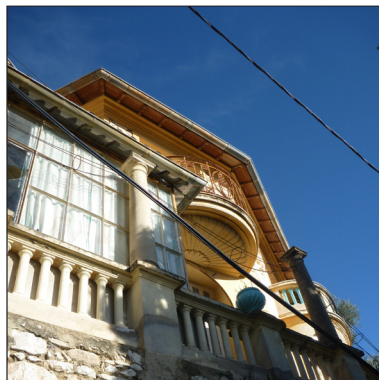
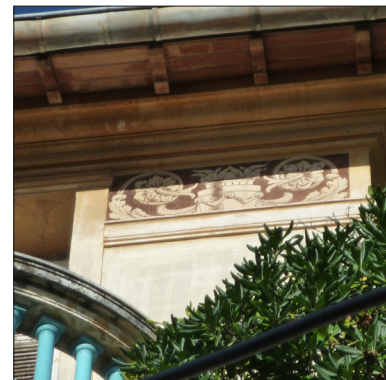
LA MAISON EST RICHEMENT DÉCORÉE : UN ORIEL ARRONDI À BAIE TRIPARTITE EST SURMONTÉ D'UN BALCON À BALUSTRES EN CÉRAMIQUE, DES COLONNES SOUTIENNENT UN BALCON ARRONDI AU GARDE-CORPS EN FERRONNERIE, UN DÉCOR DE CARTOUCHE AUX GUIRLANDES DE FEUILLES ORNE LA FAÇADE COURONNÉE PAR UNE FRISE PEINTE AUX MOTIFS FLORAUX.

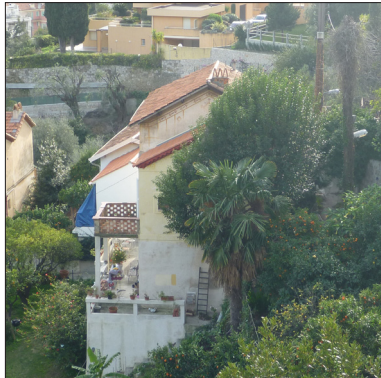
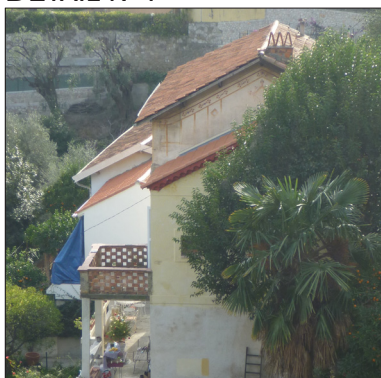
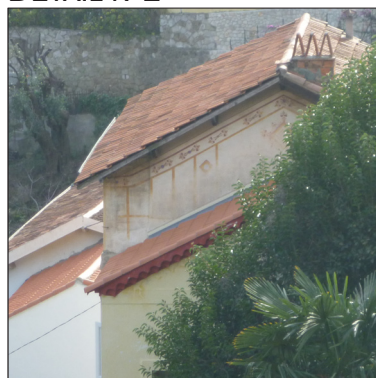
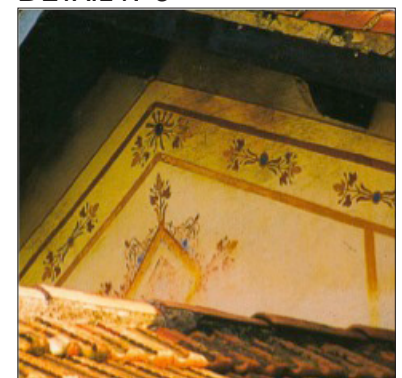
N°	RÉF. CAD.	NOM DE L'ÉLÉMENT	ADRESSE	CLASSIFICATION PLU
100	AV 184	MAISON	6 B SENTIER DES OLIVIERS	TYPE 2

FRISE PEINTE AUX MOTIFS FLORAUX SUR LA FAÇADE PIGNON.

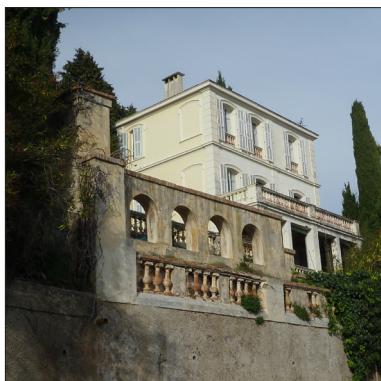
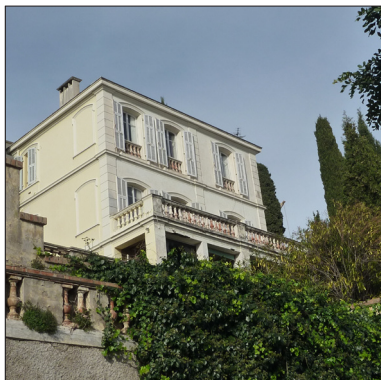
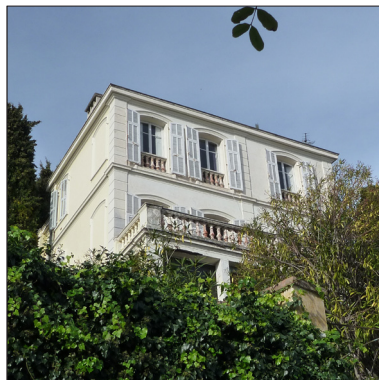
N°	RÉF. CAD.	NOM DE L'ÉLÉMENT	ADRESSE	CLASSIFICATION PLU
101	AV 166	VILLA AURORE	13 BOULEVARD GARAVAN	TYPE 2

LA VILLA EST D'UN VOLUME SIMPLE : SEULE UN TERRASSE AU 1<sup>ER</sup> ÉTAGE SOUTENUE PAR DES PILIERS SORT DE CE PARALLÉLÉPIPÈDE BLANC. UN BOSSAGE LISSE APPARAÎT SUR LES ARÊTES. LES FENÊTRES À ARC SURBAISSÉ ONT UN ENCADREMENT MOULURÉ UN PEU SAILLANT. TOUS LES GARDE-CORPS ONT DES BALUSTRES DE COULEUR OCRE.

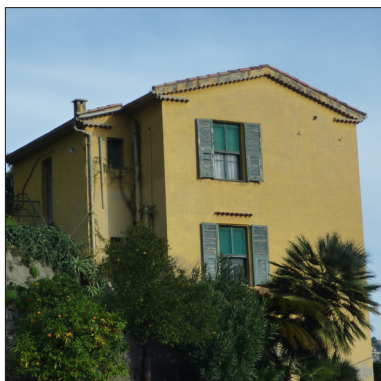
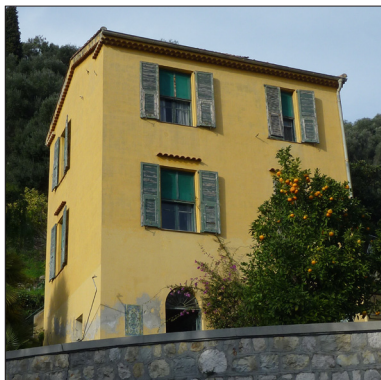
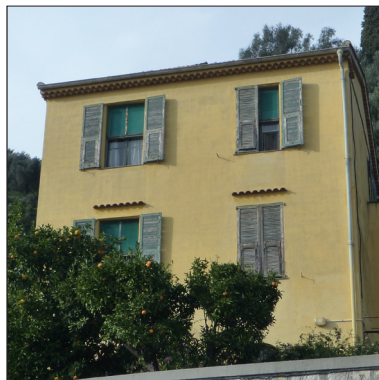
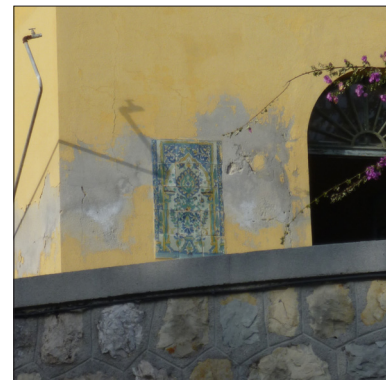
N°	RÉF. CAD.	NOM DE L'ÉLÉMENT	ADRESSE	CLASSIFICATION PLU
102	AO 160	VILLA FORTUNA	25 BOULEVARD DE GARAVAN	TYPE 2

LA MAISON EST COMPOSÉE DE DEUX VOLUMES IMBRIQUÉS DONT LA TOITURE À DEUX PANS EST EN TUILE CANAL. LA FAÇADE EST DANS LES TONS D'OCRE.

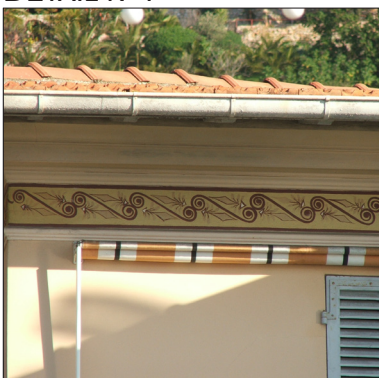
DÉTAIL N°1

FRISES PEINTES AUX MOTIFS GÉOMÉTRIQUES.

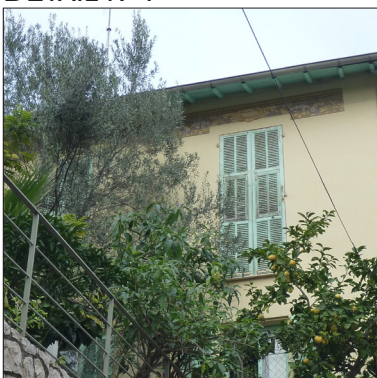
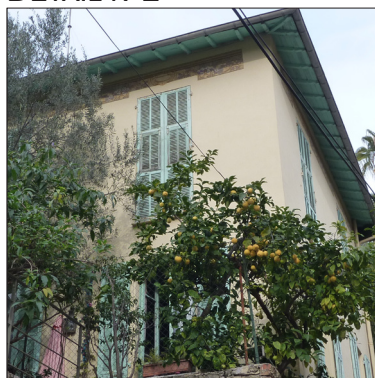
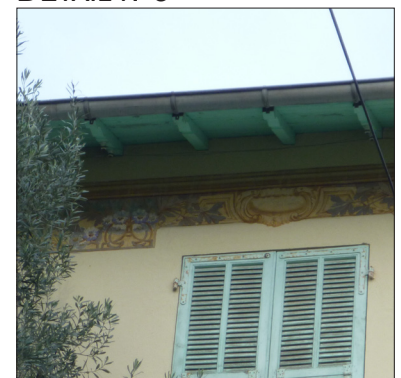
FRISES PEINTES AUX MOTIFS FLORAUX.

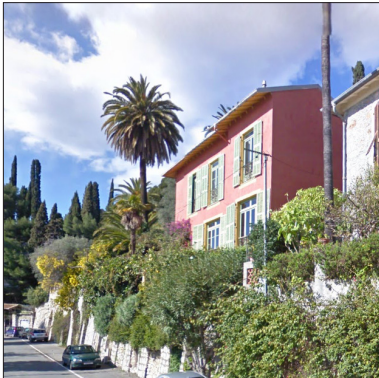
PHOTO

LA MAISON A UN VOLUME SIMPLE : LA FAÇADE EST DE COULEUR ROUGE, L'ENCADREMENT DES FENÊTRES EST JAUNE. CHAQUE PORTE-FENÊTRE A UN GARDE-CORPS EN FERRONNERIE ET DES PERSIENNES VERTES.

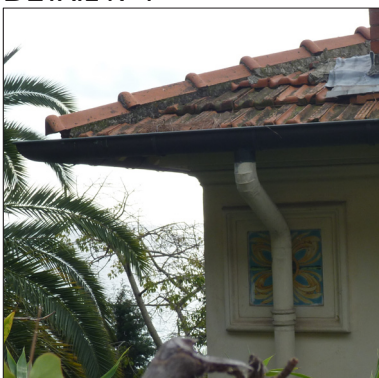
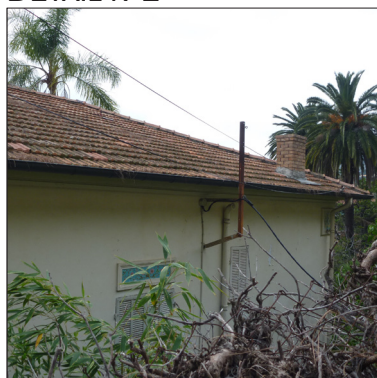
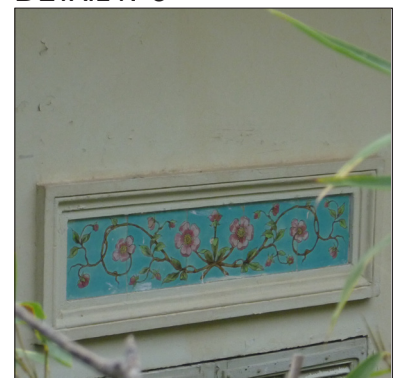
BELLES CÉRAMIQUES TURQUOISE À FLEURS ROSES.

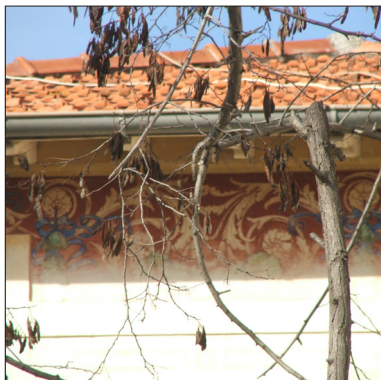
DÉTAIL N°1

FRISES PEINTES AUX MOTIFS DE RINCEAUX.

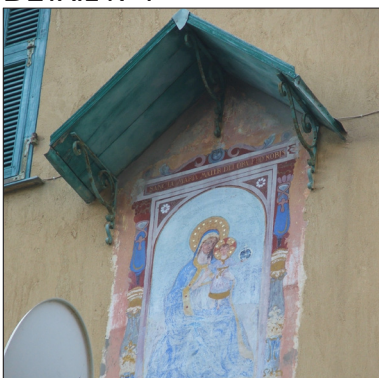
DÉTAIL N°1

DÉCOR PEINT REPRÉSENTANT LA VIERGE ET L'ENFANT SURMONTÉ D'UN AUVENT DE PROTECTION EN BOIS.

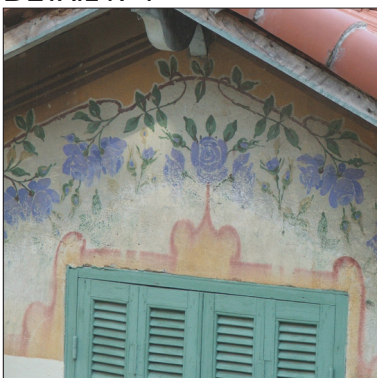
DÉTAIL N°1

FRISES PEINTES COURONNANT TOUTE LA MAISON : MOTIFS DE FLEURS BLEUES ENTRELACÉES.

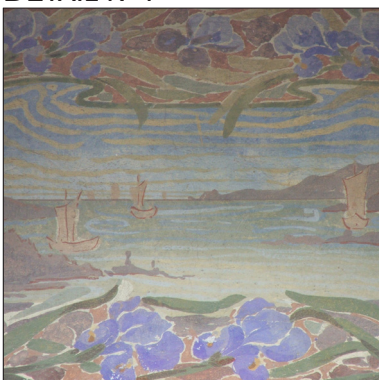
DÉTAIL N°1

FRISES PEINTES AU DÉCOR MARITIME ET IRIS BLEUES..

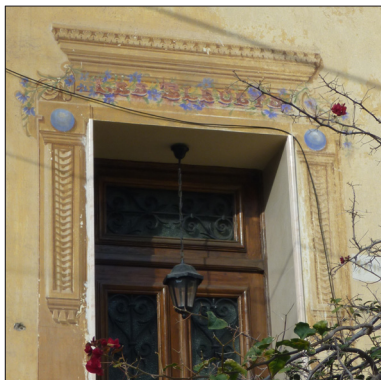
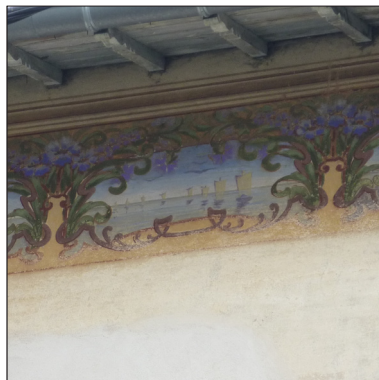
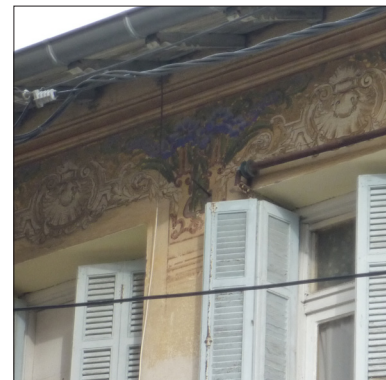
FRISES PEINTES AU DÉCOR MARITIME ET FLEURS BLEUES.

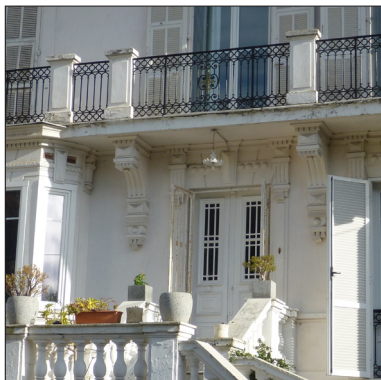
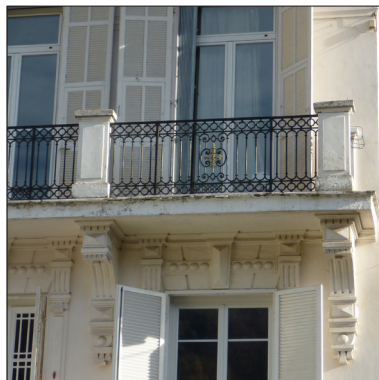
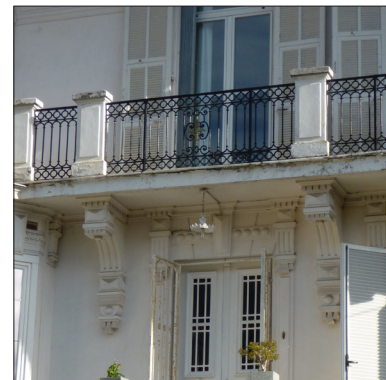
LA VILLA PRÉSENTE UN BEAU DÉCOR ARCHITECTURAL : DEUX ESCALIERS SYMÉTRIQUES À BALUSTRES MÈNENT AU REZ-DE-CHAUSSÉE, LA PORTE D'ENTRÉE EN BOIS BLANC EST SURMONTÉE D'UN BALCON À PILIER ET GARDE-CORPS EN FERRONNERIE QUI REPOSE SUR DE SOMPTUEUSES CONSOLES DÉCORÉES. CHAQUE BAIE EST COURONNÉE PAR UN CLÉ EN POINTE DE DIAMANT ET D'UN LINTEAU DÉCORÉ. UNE FRISE ET UNE CORNICHE À MODILLONS SOULIGNENT L'AVANT-TOIT DE LA VILLA.

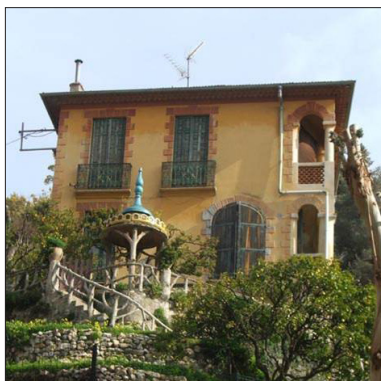
PHOTO

LA FAÇADE EST ATYPIQUE : LOGGIAS À ARCADES AVEC DE BEAUX ÉLÉMENTS DE ROCAILLE. KIOSQUE EN CÉRAMIQUE ET ROCAILLE POUR LE JARDIN. RAMPES ET GARDE CORPS MÈNENT À UNE VILLA. LE SOUBASSEMENT S'OUVRE SUR UN LOCAL SOUTENU PAR D'ÉNORMES POUTRES – PILIERS. DANS LE JARDIN, MAGNIFIQUE GLORINETTE : DES BRANCHAGES SOUTIENNENT UNE COUPOLE COUVERTE DE CÉRAMIQUES DE SAÏSSI.

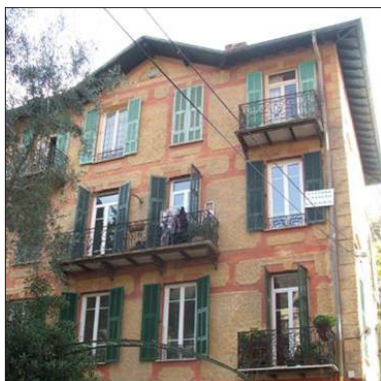
PHOTO

LES DÉCORS SONT SUR L'ENSEMBLE DE LA FAÇADE : ALTERNANCE DE CRÉPI OCRE ET D'ENDUIT ROUGE AUX MOTIFS GÉOMÉTRIQUES. FERRONNERIE POUR LES GARDE-CORPS ET CÉRAMIQUE ARCHITECTURALE DE SAÏSSI. DÉCOR DE BALUSTRES VARIÉES ENCADRÉ DE BRANCHAGE.

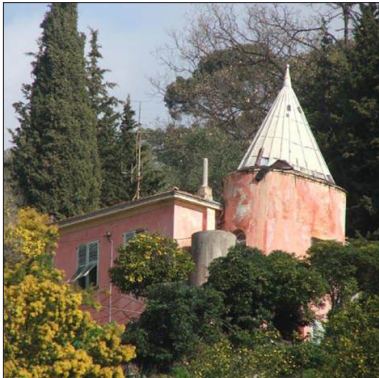
PHOTO

TOUR.

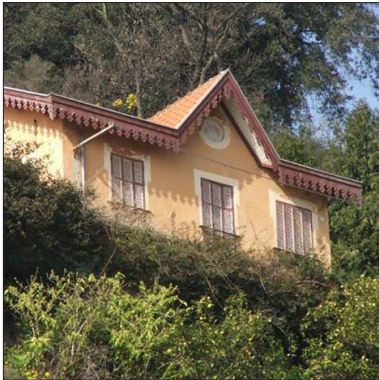
PHOTO

ARCHITECTURE INFLUENCÉE PAR L'EUROPE CENTRALE.  
REMARQUABLE FRISE EN BOIS DÉCOUPÉE.

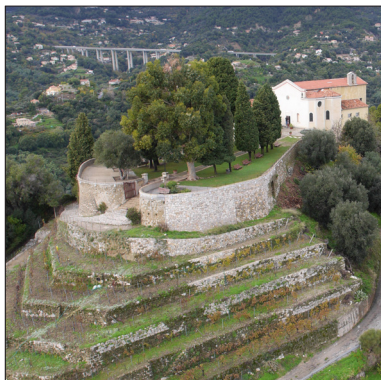
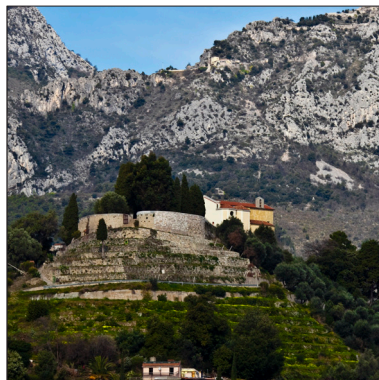
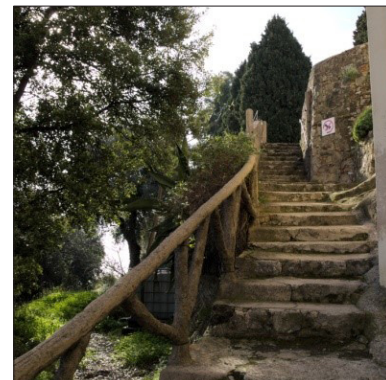
DOMAINE D'UNE SUPERFICIE DE 8 220 M<sup>2</sup> COMPRENANT UNE CHAPELLE, UN BÂTIMENT À USAGE D'HABITATION, UNE MAISON DÉNOMMÉE «SAINTE CLAIRE», UN TERRAIN, UN RETABLE DATANT DE 1641 ET UNE QUARANTAINE D'EX-VOTO DATANT POUR LA PLUPART DU XVIII ET XIXÈME SIÈCLES. ROCAILLE : SITUÉ À L'ARRIÈRE DE L'ESPLANADE (RAMPE), TRAITEMENT EN RONDINS DE BOIS, AVEC JOINTURE ET CLOUS.

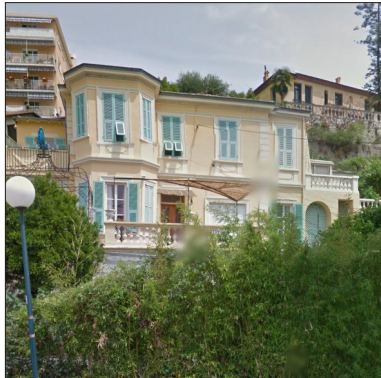
PHOTO

LA FAÇADE PRÉSENTE DIVERS VOLUMES IMBRIQUÉS : ORIELS POLYGONAUX À BAIE TRIPARTITE. LES TERRASSES ONT DES BALUSTRES POUR GARDE-CORPS. L'ALLÈGE DES FENÊTRES EST DÉCORÉE ET L'ENCADREMENT EST SAILLANT.

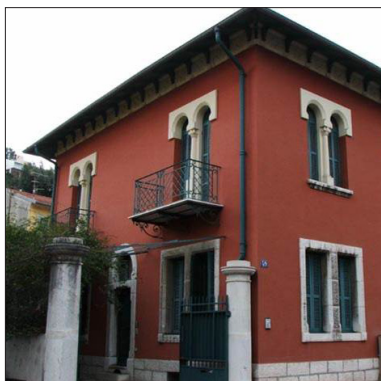
PHOTO

LA FAÇADE EST EN ENDUIT ROUGE AVEC UN SOUBASSEMENT EN PIERRES AINSI QUE L'ENCADREMENT DES FENÊTRES DU REZ-DE-CHAUSSÉE. AU 1<sup>ER</sup> ÉTAGE, LES FENÊTRES ONT UN DÉCOR EN STUC DE FENÊTRES À ARCADES AVEC UN PILER CENTRAL.

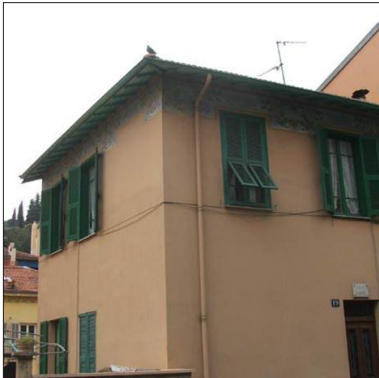
PHOTO

FRISES PEINTES AUX MOTIFS FLORAUX.

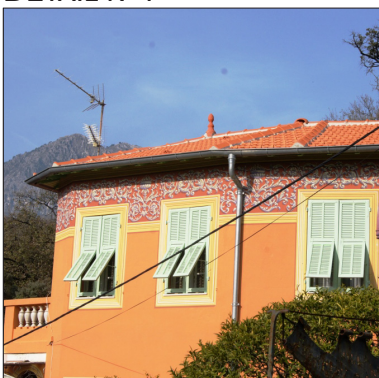
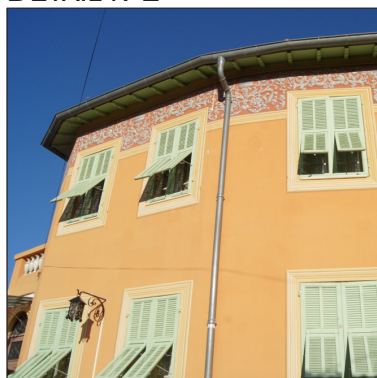
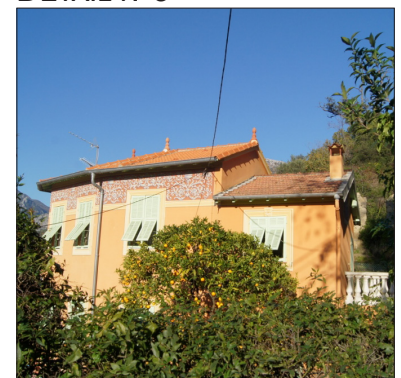
FRISES PEINTES AUX MOTIFS DE RINCEAUX.

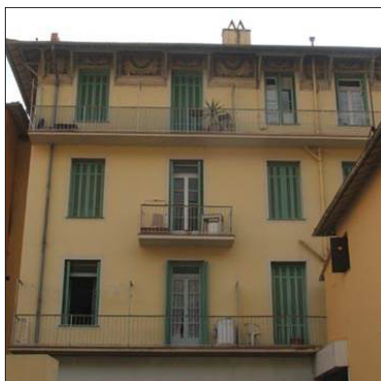
N°	RÉF. CAD.	NOM DE L'ÉLÉMENT	ADRESSE	CLASSIFICATION PLU
145	BD 248	MAISON OTTARIANI	12 PROMENADE VAL DE CAREÏ	TYPE 2

FRISES PEINTES AUX GUIRLANDES DE FEUILLAGES.

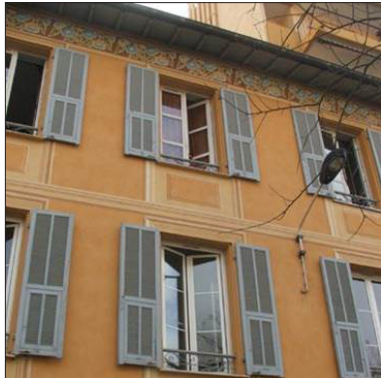
N°	RÉF. CAD.	NOM DE L'ÉLÉMENT	ADRESSE	CLASSIFICATION PLU
146	BD 30	MAISON N°1 SISMONDINI	22 PROMENADE VAL DE CAREÏ	TYPE 2

FRISES PEINTES AUX MOTIFS DE FLEURS JAUNES ET BLEUES. TROMPE-L'OEIL SUR L'ENSEMBLE DE LA FAÇADE DANS LES TONS D'OCRE.

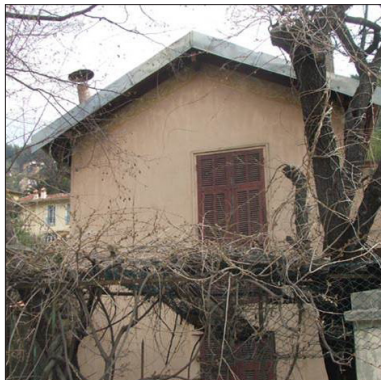
N°	RÉF. CAD.	NOM DE L'ÉLÉMENT	ADRESSE	CLASSIFICATION PLU
147	AK 443	MAISON	82 AVENUE VAL DE CAREÏ	TYPE 2

FRISES PEINTES AUX MOTIFS DE RINCEAUX.

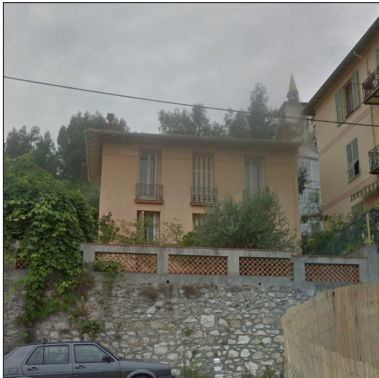
N°	RÉF. CAD.	NOM DE L'ÉLÉMENT	ADRESSE	CLASSIFICATION PLU
148	BI 410	LES PÂQUERETTES	16 CHEMIN DU ROSAIRE	TYPE 2

ARCHITECTURE LOCALE : LA VOLUME SIMPLE A UNE FAÇADE ORANGÉE AVEC UNE FRISE QUI COURONNE LA MAISON. LES GARDE-CORPS SONT EN FERRONNERIE.

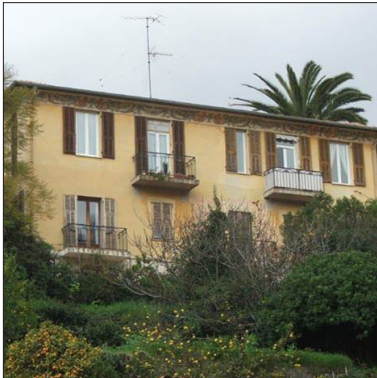
N°	RÉF. CAD.	NOM DE L'ÉLÉMENT	ADRESSE	CLASSIFICATION PLU
149	AK 362	MAISON	9 CHEMIN DES MOULINS	TYPE 2

FRISES PEINTES AUX MOTIFS D'HOMME TENANT UNE GUIRLANDE DE FLEURS ET RINCEAUX.

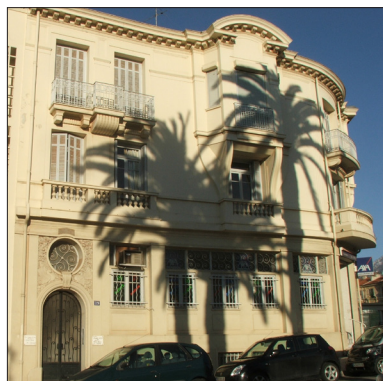
PHOTO

N°	RÉF. CAD.	NOM DE L'ÉLÉMENT	ADRESSE	CLASSIFICATION PLU
155	BK 231	VILLA FRANCE	19 PLACE DES VICTOIRES	TYPE 2

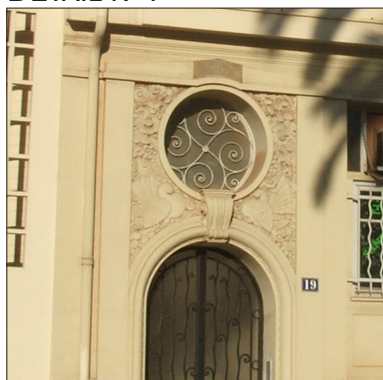
DÉTAIL N°1

LA FAÇADE ARRONDIE A UN PORTAIL CINTRÉ SURMONTÉ D'UN OCLUS ENCADRÉ D'UN MOTIF DE COLOMBES. LES ORIELS SONT COURONNÉS DE FRONTONS EN ARC SEGMENTAIRE À BASE INTERROMPUE D'INSPIRATION ITALIENNE. LES BALCONS DONT LES GARDE-CORPS EN FERRONNERIE PRÉSENTENT DES MOTIFS GÉOMÉTRIQUES SONT SUPPORTÉS PAR DES CONSOLES STYLISÉES ART DÉCO. LA CORNICHE À CORBEAU COURONNE LA FAÇADE.

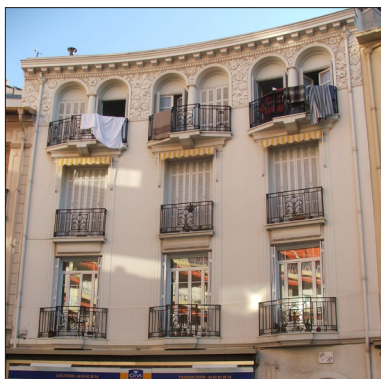
PHOTO

LE BÂTIMENT EST CONCAVE. LES BALCONS AINSI QUE LES GARDES-CORPS EN FERRONNERIE ONT UNE DÉCOUPE GÉOMÉTRIQUE. AU DERNIER ÉTAGE, LES FENÊTRES SONT À ARCADES ET COLONNE CENTRALE. LA FAÇADE PRÉSENTE UNE TRÈS BELLE FRISE DÉCORÉE AUX MOTIFS D'AGRUMES ET DE FLEURS SURMONTÉE D'UNE CORNICHE À CORBEAUX. CORNICHE, FRISES ET FERRONNERIE POUR LES GARDE-CORPS.

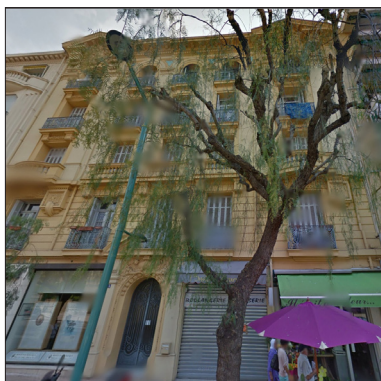
PHOTO

LA FAÇADE PERPÉTUE LE CLASSICISME FRANÇAIS. CHAQUE ÉTAGE EST HIÉRARCHISÉ : BOSSAGE AU 1<sup>ER</sup> ET ALLÈGE EN FERRONNERIE, BALCON À BALUSTRES AU 2<sup>ÈME</sup>, BALCON AUX GARDE-CORPS EN FERRONNERIE AU 3<sup>ÈME</sup> ET FENÊTRES À ARCADES POUR LE DERNIER ÉTAGE. DE PART ET D'AUTRE, DES FRONTONS TRIANGULAIRES À BASE INTERROMPUE AU TYMPAN RICHEMENT DÉCORÉ (CARTOUCHE AUX INITIALES DE LA MAISON ET GUIRLANDES DE FEUILLAGES) SONT SOUTENUS PAR DE BELLES CONSOLES. LE PORTAIL EST SURMONTÉ D'UN FRONTON CINTRÉ BRISÉ ET D'UN TRÈS BEAU DÉCOR ARCHITECTURAL. VOIR ANNEXE 2. AVÈNEMENT DE LA RIVIERA

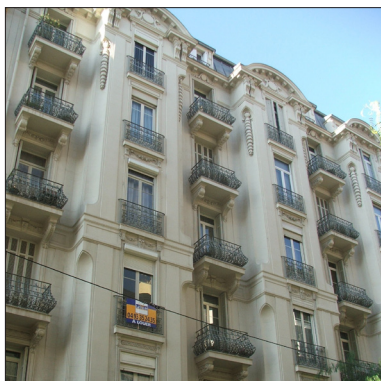
PHOTO

LA FAÇADE EST À REDENTS : CHAQUE TRAVÉE AVANCÉE EST SURMONTÉE D'UN FRONTON CINTRÉ À BASE INTERROMPUE SUPPORTÉ PAR DES CONSOLES. LES TYMPANS SONT DÉCORÉS. LES ANGLES ONT DES NICHES CONCAVES ABRITANT EN PARTIE HAUTE UN DÉCOR DE GUIRLANDE DE FEUILLES. LES TRAVÉES REÇULÉES PERMETTENT D'INSTALLER DES BALCONS GALBÉS SOUTENUS PAR DES CONSOLES DÉCORÉES.

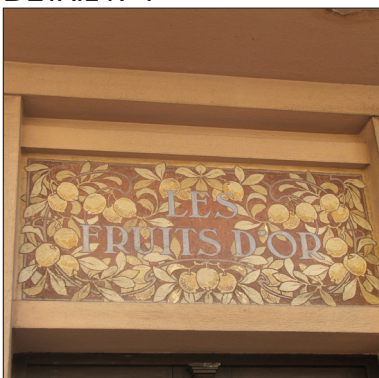
DÉTAIL N°1

AU-DESSUS DE LA PORTE, DES FRISES PEINTES REPRÉSENTENT DES GRAPPES DE CITRONS.

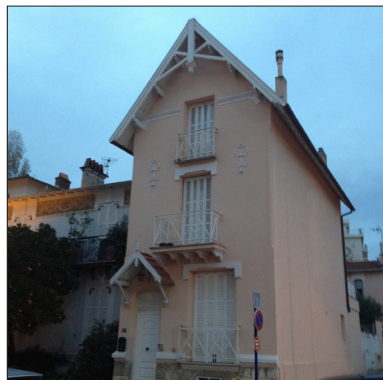
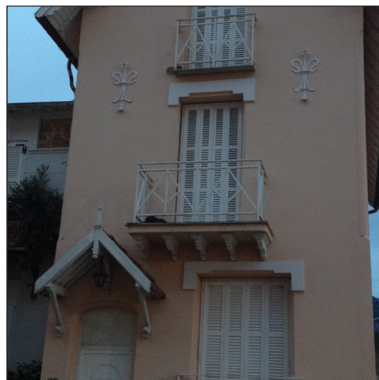
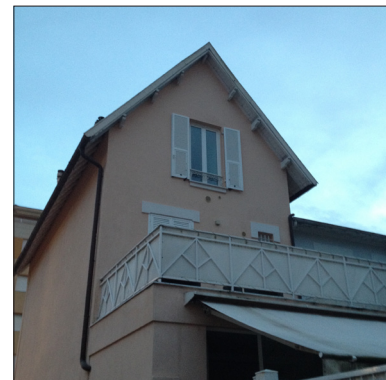
LA MAISON EST TRÈS ÉTROITE ET SUR TROIS NIVEAUX. LA FAÇADE EN ENDUIT ROSE PRÉSENTE DEUX DÉCORS BLANCS. LES ÉLÉMENTS DE MODÉNATURES SONT DE TEINTE BLANCHE : LINTEAUX, FERRONNERIES ET CONSOLES. LA PORTE D'ENTRÉE EST SURMONTÉ D'UN AUVENT RAPPELANT SON TOIT À DEUX PANS.

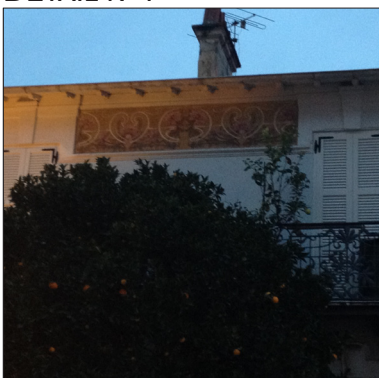
DÉTAIL N°1

FRISES PEINTES AUX MOTIFS DE RINCEAUX.

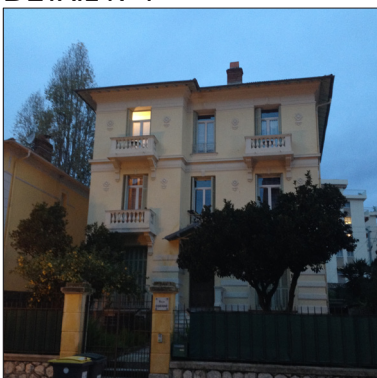
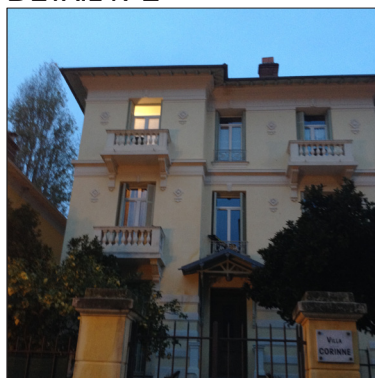
LA FAÇADE EN ENDUIT JAUNE S'ÉLÈVE SUR TROIS NIVEAUX. LE REZ-DE-CHAUSSÉE EST MARQUÉ PAR UN PAREMENT LIGNÉ BLANC. LA PORTE D'ENTRÉE EST SURMONTÉE D'UN AUVENT À DEUX PANS. LES PORTE-FENÊTRES ONT SOIT DES ALLÈGES EN FERRONNERIE SOIT DES BALCONS À BALUSTRES SOUTENUS PAR DES CONSOLES. UNE LARGE FRISE SOULIGNE L'AVANT-TOIT.

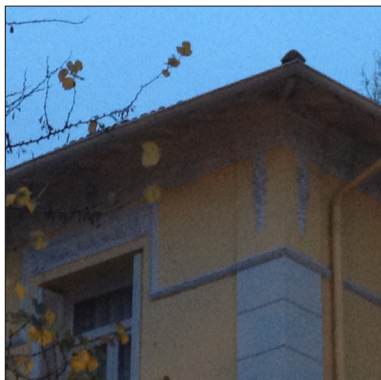
DÉTAIL N°1

LA FAÇADE EN ENDUIT JAUNE PRÉSENTE UN PAREMENT DE PIERRES À CHAQUE ANGLE DE LA MAISON. UNE BELLE FRISE AUX MOTIFS FLORAUX COURONNE LA FAÇADE.

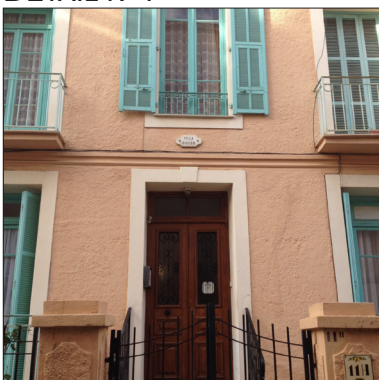
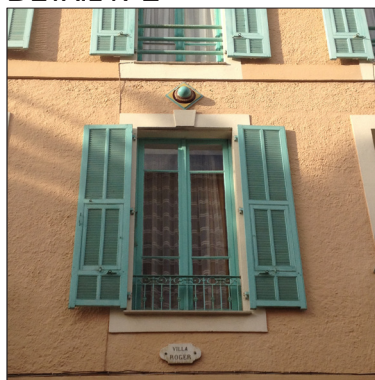
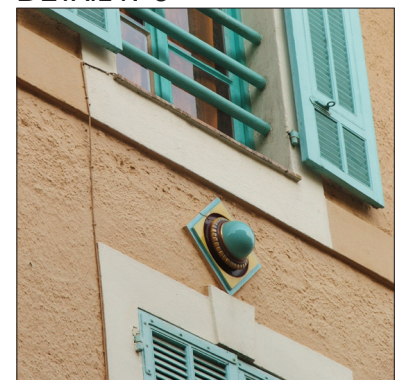
LOTISSEMENT DE L'ENTRE-DEUX GUERRES.

CÉRAMIQUE ARCHITECTURALE : CABOCHONS BLEUS.

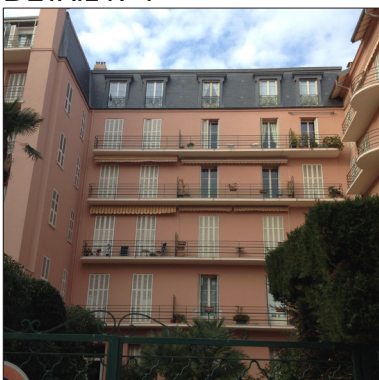
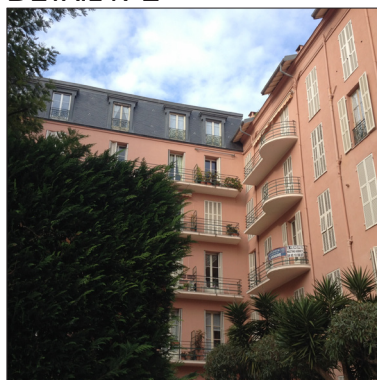
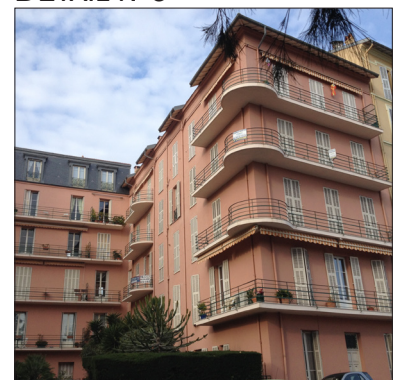
LE BÂTIMENT EN U A UNE FAÇADE ROSE AVEC DES BALCONS FILANTS, EN FER PLAT ET CARRÉ. LES GARDE-CORPS SONT EN FERRONNERIE : PROFILÉS RONDS HORIZONTAUX. DÔME COUVERT DE TUILES VERNISSÉES, ÉCAILLES DE POISSONS.

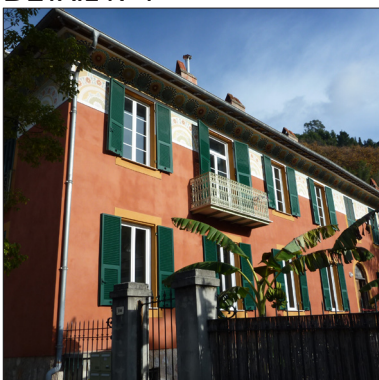
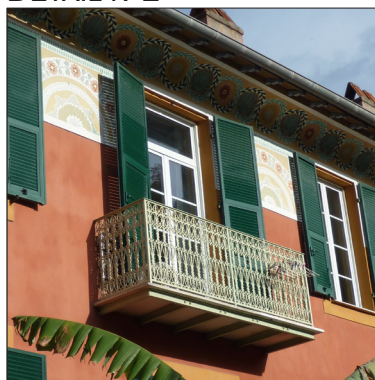
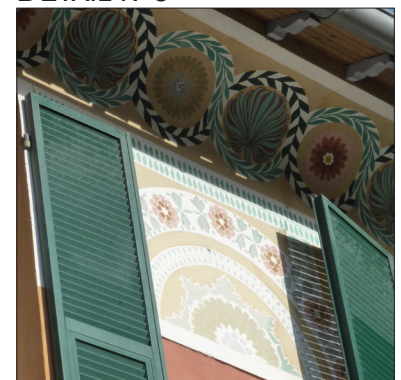
ANCIENNE CONFITURERIE ANGLAISE APRILARD.

FRISES PEINTES AUX MOTIFS FLORAUX DANS LES TONS D'OCRE ET VERT.

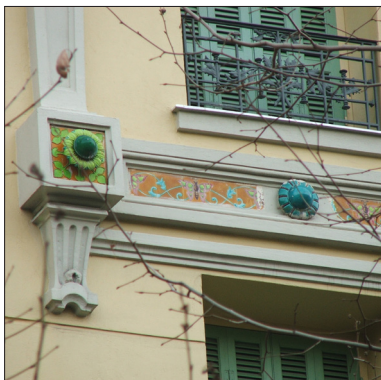
DÉTAIL N°1

ANCIEN HÔTEL CARLTON.

FRONTON ARRONDI AVEC DÉCOR, BALCONS FILANTS AVEC CONSOLES, FENÊTRES ARRONDIES POUR LA PARTIE CENTRALE SUGGÉRANT LES ESCALIERS, CÉRAMIQUE DE SAÏSSI POUR LES LINTEAUX ET CONSOLES ET FERRONNERIE POUR LES GARDE-CORPS ET L'AUVENT.

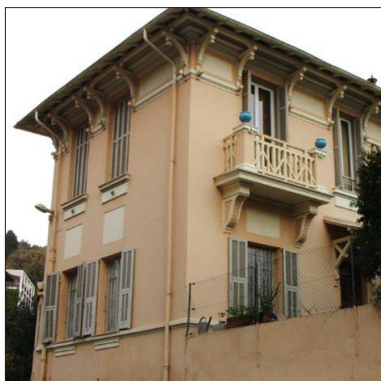
PHOTO

LA FAÇADE EST DANS LES TONS DE ROSE ET LES MODÉNATURES SONT ÉCRUES. L'AVANT-TOIT AUX CONSOLES EN BOIS EST SOULIGNÉ PAR UNE CORNICHE À MÉTOPE. LE GARDE-CORPS EN BOIS EST ENCADRÉ PAR DEUX PILIERS SUR LESQUELS REPOSE DES JARRES EN CÉRAMIQUE BLEUE. LA CÉRAMIQUE EST REPRISSE SUR LES APPUIS DE FENÊTRE.

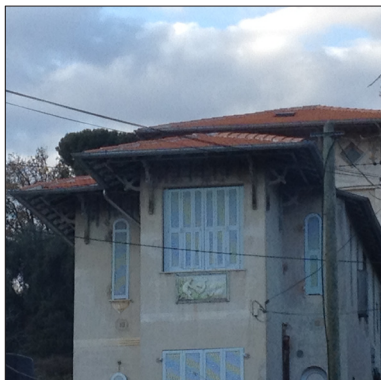
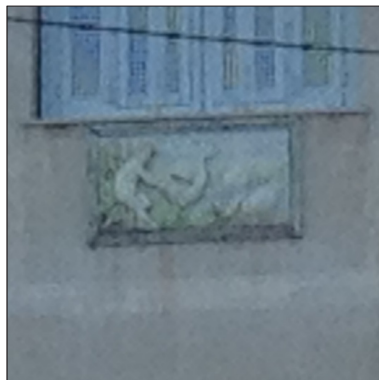
UNE BELLE FRISE SOULIGNANT L'AVANT-TOIT AUX CONSOLES EN BOIS EST RYTHMÉE PAR DES OCULUS EN FORME DE LOSANGE. DES DÉCORS SCULPTÉS REPRÉSENTANT DES ENFANTS ET ANIMAUX JOUENT LE RÔLE D'APPUI DE FENÊTRE.

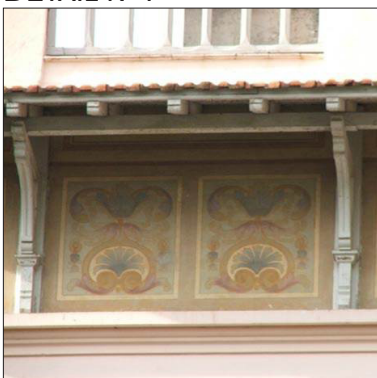
DÉTAIL N°1

L'AVANT-TOIT AUX CONSOLES EN BOIS EST SOULIGNÉE PAR UNE TRÈS BELLE FRISE PEINTE.

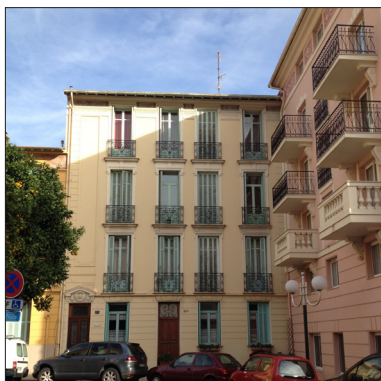
PHOTO

N°	RÉF. CAD.	NOM DE L'ÉLÉMENT	ADRESSE	CLASSIFICATION PLU
182	AY 34	LA GERMAINE	14 RUE LOREDAN LARCHEY	TYPE 2

L'IMMEUBLE DE QUATRE NIVEAUX A UNE FAÇADE JEUNE PÂLE. LE REZ-DE-CHAUSSÉE EST MARQUÉ PAR UN BOSSAGE À ENDUIT LISSE. CHAQUE PORTE-FENÊTRE A UN GARDE-CORPS EN FERRONNERIE. LA FAÇADE EST SURMONTÉE D'UNE CORNICHE ET D'UNE FRISE AUX MOTIFS FLORAUX REMARQUABLES.

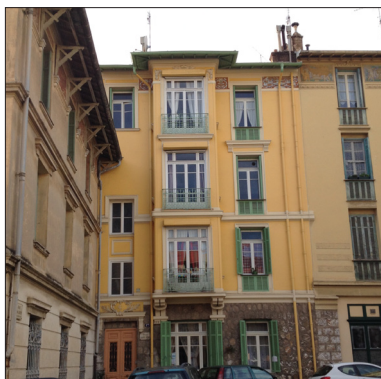
PHOTO

N°	RÉF. CAD.	NOM DE L'ÉLÉMENT	ADRESSE	CLASSIFICATION PLU
183	AY 24	VILLA SANS NOM	17 RUE LOREDAN LARCHEY	TYPE 2

LA FAÇADE AUX TONS JAUNES A, EN PARTIE CENTRALE, UN ORIEL SOUTENU PAR DEUX DOUBLES CONSOLES ET GUIRLANDE DE FEUILLES. LE REZ-DE-CHAUSSÉE EST MARQUÉ PAR UN APPAREILAGE POLYGONAL DE PIERRES DE RIVIÈRE. UNE FRISE PEINTE COURONNE LA FAÇADE.

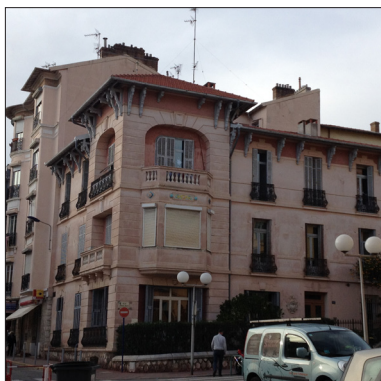
PHOTO

N°	RÉF. CAD.	NOM DE L'ÉLÉMENT	ADRESSE	CLASSIFICATION PLU
184	AY 27	LA GAVOTTE	11 - 13 RUE LOREDAN LARCHEY	TYPE 2

LA FAÇADE PRÉSENTE UN BOSSAGE EN ENDUIT LISSE ROSE ET ROUGE. L'ANGLE DU BÂTIMENT PRÉDOMINE. UN ORIEL POLYGONAL À BAIE TRIPARTITE EST SURMONTÉ D'UN BALCON À BALUSTRES. LES LINTEAUX DES FENÊTRES SONT DÉCORÉS AVEC DES CÉRAMIQUES ARCHITECTURALES. UNE FRISE PEINTE COURONNE LE BÂTIMENT ET SOULIGNE L'AVANT-TOIT AUX CONSOLES EN BOIS., FRISES PEINTES, AVANT-TOITS ET FERRONNERIE POUR LES GARDE-CORPS.

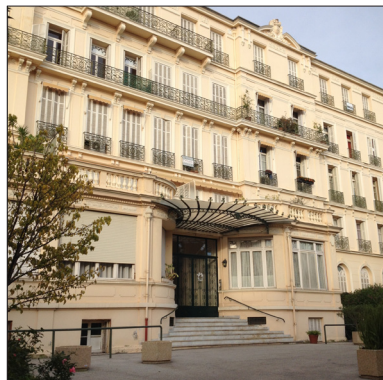
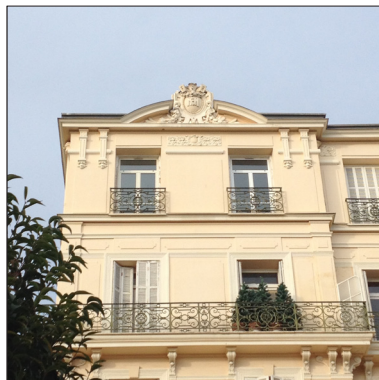
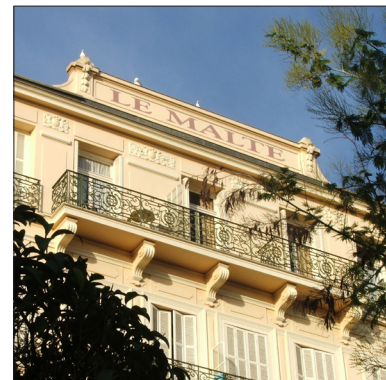
LA FAÇADE PRÉSENTE UN CORPS CENTRAL SURMONTÉ D'UN FRONTON DROIT. IL EST ENCADRÉ PAR DEUX PARTIES AVANCÉES SURMONTÉES D'UN FRONTON ARRONDI ET DÉCOR SCULPTÉ. LE REZ-DE-CHAUSSÉE EST MARQUÉ PAR UNE MARQUISE IMPOSANTE. LES BALCONS FILANTS SONT SOUTENUS PAR DES CORNICHES. LES GARDE-CORPS SONT EN FERRONNERIE. UNE CORNICHE ET UNE FRISE COURONNE LE BÂTIMENT.

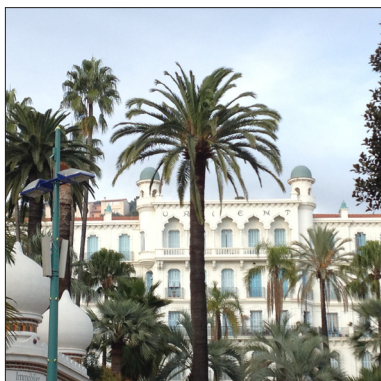
N°	RÉF. CAD.	NOM DE L'ÉLÉMENT	ADRESSE	CLASSIFICATION PLU
190	BK 64	L'ORIENT PALACE	1 RUE DE LA RÉPUBLIQUE	TYPE 2

ÉDIFIÉ PAR UN ARCHITECTE MENTONNAIS, LE BÂTIMENT EST UN ANCIEN HÔPITAL.  
 JARDIN REPRÉSENTANT UNE COLLECTION REMARQUABLES DE PALMIERS.

LA FAÇADE EST TOUT D'ABORD DE STYLE NÉO-CLASSIQUE PUIS REMODELÉE À L'ORIENTALE VERS 1920 : FENÊTRES À LA MAURESQUE, DÉCOR DE CÉRAMIQUE, COUPOLES AZURÉES, MINARETS MINIATURES.

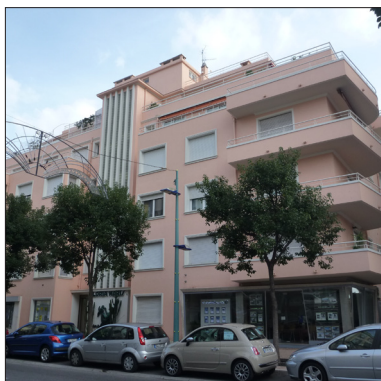
N°	RÉF. CAD.	NOM DE L'ÉLÉMENT	ADRESSE	CLASSIFICATION PLU
191	BK 261	RÉSIDENCE GLORIA MARIS	16 AVENUE CARNOT	TYPE 2

LA FAÇADE ROSE A EN PARTIE CENTRALE LA CIRCULATION VERTICALE CARACTÉRISÉE PAR DES CLAUSTRAS SÉPARÉS PAR DES PILES BLANCHES. L'ENTRÉE ENCADRE UN RELIEF EN CÉRAMIQUE VERTE DE VALLAURIS REPRÉSENTANT UNE SIRÈNE, RÉALISÉE PAR G. VIDAL MAURION.

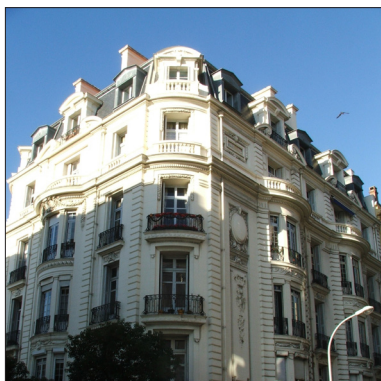
N°	RÉF. CAD.	NOM DE L'ÉLÉMENT	ADRESSE	CLASSIFICATION PLU
192	BK 259	PALAIS CÉLESTIN VIALE	21 AVENUE CARNOT	TYPE 2

URBANISATION DU QUARTIER DE LA CONDAMINE.

ADAPTATION LOCALE DE L'ARCHITECTURE HAUSSMANIENNE : DÉCOR À BOSSAGE EN PIERRE DE TAILLE, DÉCORS ARCHITECTURAUX IMPOSANTS, ORIELS ARRONDIS À BAIE TRIPARTITE, RINCEAUX ET VOLUTES POUR LES LINTEAUX ET FERRONNERIE POUR LES GARDE-CORPS.

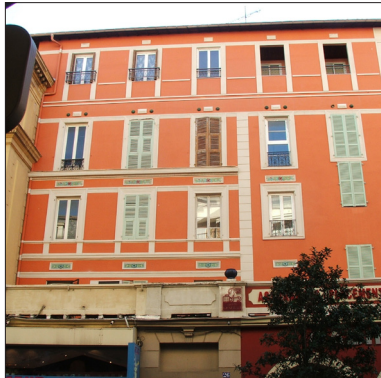
N°	RÉF. CAD.	NOM DE L'ÉLÉMENT	ADRESSE	CLASSIFICATION PLU
193	BK 413	RÉSIDENCE BRISTOL	24 AVENUE CARNOT	TYPE 2

CÉRAMIQUE AUX MOTIFS FLORAUX.

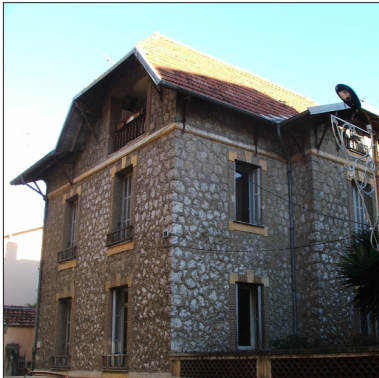
N°	RÉF. CAD.	NOM DE L'ÉLÉMENT	ADRESSE	CLASSIFICATION PLU
194	BK 270	VILLA LINA	8 RUE AMIRAL COURBET	TYPE 2

ORIGINALITÉ D'UNE CONSTRUCTION EN MEULIÈRE À APPAREILLAGE POLYGONAL ET TOITURE À CROUPETTE.

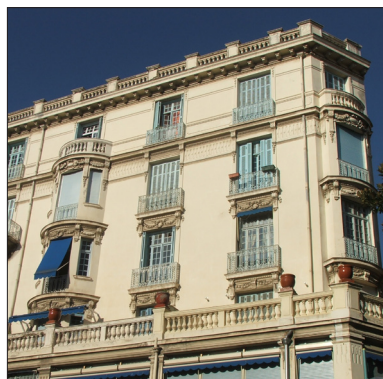
N°	RÉF. CAD.	NOM DE L'ÉLÉMENT	ADRESSE	CLASSIFICATION PLU
196	BK 25	RÉSIDENCE LE MAJESTIC	1 RUE PARTOUNEAUX	TYPE 2

LE BÂTIMENT EST À SIX NIVEAUX EN ENDUIT LISSE DE TEINTE JAUNE PÂLE À L'EXCEPTION DU REZ-DE-CHAUSSÉE QUI EST À GROS BOSSAGE, EN PIERRES DE TAILLE DE LA TURBIE. LA FAÇADE EST ARRONDIE ET PRÉSENTE DES ORIELS À BAIE TRIPARTITE. CHAQUE FENÊTRE EST SURMONTÉE D'UN LINTEAU DÉCORÉ DE RINCEAUX, LEUR APPUI EST SOUTENU PAR DES CONSOLES. LES GARDE-CORPS SONT EN FERRONNERIE. UNE CORNICHE À CORBEAUX COURONNE LA FAÇADE. DES VASES EN CÉRAMIQUE ROUGE DE SAÏSSI RYTHMENT LE GARDE-CORPS À BALUSTRE DU 1<sup>ER</sup> ÉTAGE.

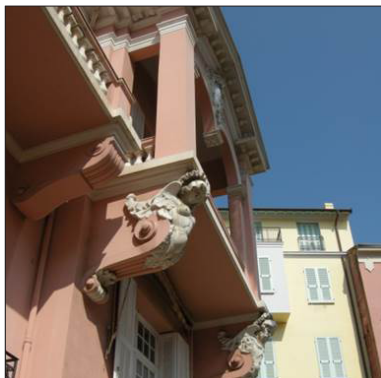
DÉTAIL N°1

LA FAÇADE EST DE TEINTE ROSE ET BLANCHE (DÉCORS). UNE LOGGIA À ARCADES SOUTENUE PAR DES CONSOLES À CARIATIDES ET VOLUTES EST SURMONTÉE D'UN FRONTON TRIANGULAIRE À BASE INTERROMPUE LAISSANT PLACE À UN TYMPAN DÉCORÉ. PRÉSENCE DE CABOCHONS DE FAÏENCE DE LA MANUFACTURE DE SAÏSSI.

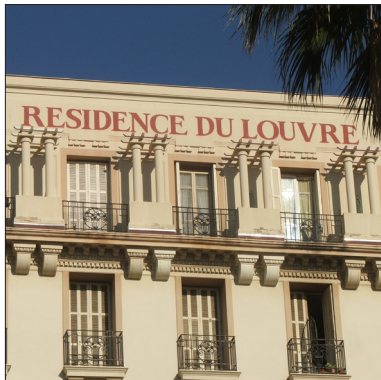
PHOTO

ANCIEN HÔTEL.

LE DERNIER ÉTAGE EST RICHEMENT DÉCORÉ : LES BALCONS À DOUBLE COLONNES SONT SOUTENUS PAR D'IMPOSANTES CONSOLES, UNE CORNICHE ET UNE FRISE VIENNENT SOULIGNER LES BALCONS. LES GARDE-CORPS SONT EN FERRONNERIE.

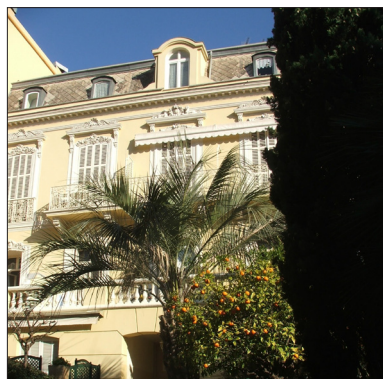
PHOTO

LA FAÇADE EST DE TEINTE JAUNE PÂLE ET LES DÉCORS ARCHITECTURAUX DE TEINTE BLANCHE. AU 1<sup>ER</sup> ÉTAGE, LA TERRASSE A POUR GARDE-CORPS DES BALUSTRES. AU 2<sup>ÈME</sup> ÉTAGE, LE BALCON FILANT SOUTENU PAR DES CONSOLES A UN GARDE-CORPS EN FERRONNERIE. LE TOIT MANSARDÉ EN ARDOISE PRÉSENTE DES JACOBINES. LES FENÊTRES ONT DES LINTEAUX AUX DÉCORS SOMPTUEUX DE VOLUTES ET RINCEAUX.

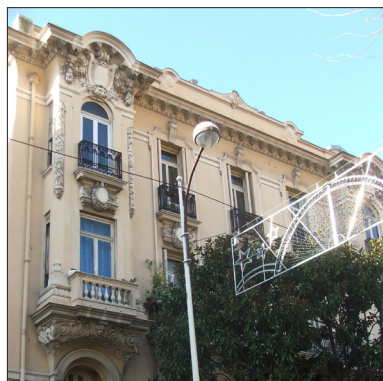
PHOTO

TRÈS BELLE FAÇADE AU FRONT À AILERONS. DEUX ORIELS À BAIE TRIPARTITE VIENNENT ENCADRER LE CORPS CENTRAL DU BÂTIMENT : ILS SONT SOUTENUS PAR UNE ARCADE DONT LES RETOMBÉES SE TERMINENT EN CUL-DE-LAMPE, UN FRONTON CINTRÉ SANS BASE COURONNE LES ORIELS. DES RINCEAUX ET PORTRAITS DÉCORENT L'ENSEMBLE. LES FENÊTRES SONT SURMONTÉES D'UN LINTEAU AU CARTOUCHE DÉCORÉ. LES GARDE-CORPS SONT À BALUSTRES EN PARTIE BASSE ET EN FERRONNERIE POUR LES ÉTAGES SUPÉRIEURS. UNE CORNICHE À CORBEAUX ET UNE FRISE TERMINENT LE BÂTIMENT.

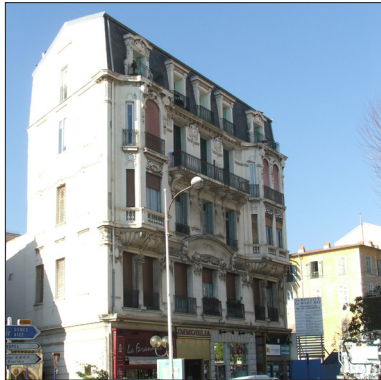
PHOTO

LA FAÇADE PRÉSENTE UN DÉCOR ARCHITECTURAL TRÈS RICHE : ORIELS À TROIS OU QUATRE BAIES, RINCEAUX ET VOLUTES POUR LES LINTEAUX, SOMPTUEUX CARTOUCHES DÉCORÉS POUR LES TRUMEaux DU DERNIER ÉTAGE, JACOBINES À LINTEAUX ET FRONTONS CINTRÉS, FENÊTRES PLEIN CINTRE, BALCON FILANT REPOSANT SUR DES CONSOLES À VOLUTES, FERRONNERIE ET BALUSTRES POUR LES GARDE-CORPS.

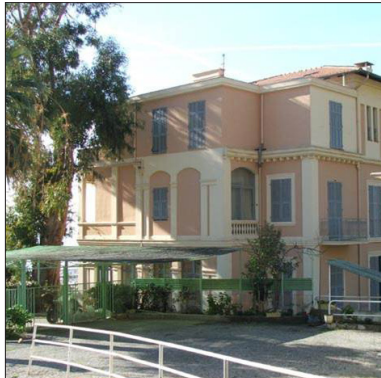
PHOTO

LA FAÇADE EST SOBRE ET PRÉSENTE PEU DE DÉCOR : ARCATURE JAUNE PÂLE, PILASTRES, ENCADREMENTS DES FENÊTRES EN ENDUIT JAUNE PÂLE, CORNICHE.

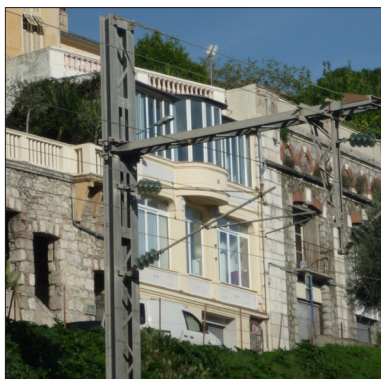
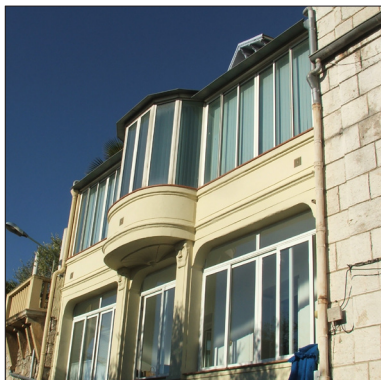
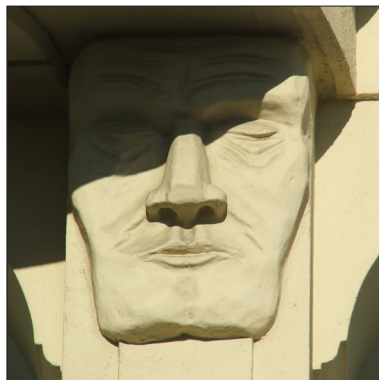
N°	RÉF. CAD.	NOM DE L'ÉLÉMENT	ADRESSE	CLASSIFICATION PLU
212	AZ 170	VILLA LA RADIEUSE-ÉTOILE	11 CHEMIN DES RIGAUDIS	TYPE 2

LA FAÇADE EST PRESQUE ENTIÈREMENT VITRÉE : GRANDES BAIES À IMPOSTE VITRÉE AU PREMIER ÉTAGE, BAIE VITRÉE SUR L'ENSEMBLE DU SECOND ÉTAGE AVEC UN ORIEL ARRONDI ENTIÈREMENT VITRÉ SOUTENU PAR DES PORTRAITS TRAITÉS EN HAUT-RELIEF.

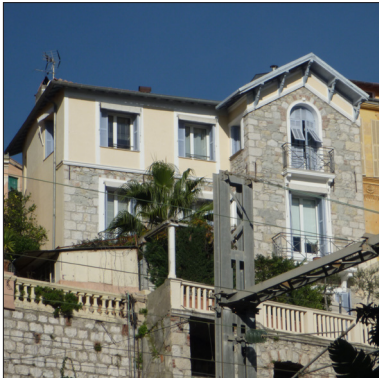
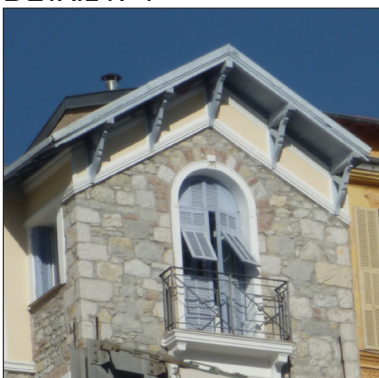
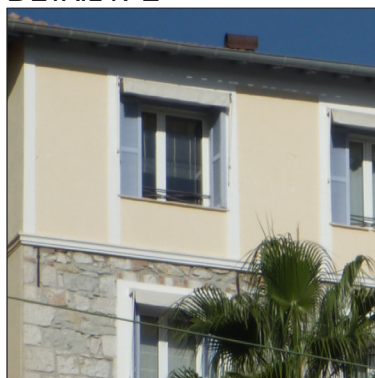
N°	RÉF. CAD.	NOM DE L'ÉLÉMENT	ADRESSE	CLASSIFICATION PLU
213	AZ 171	VILLA LES RIGAUDI	9 CHEMIN DES RIGAUDIS	TYPE 2

LA FAÇADE A UN APPAREILLAGE EN PIERRES ET UN ENDUIT LISSE JAUNE PÂLE. LES FENÊTRES ET LES BALCONS ONT UN GARDE-CORPS EN FERRONNERIE.

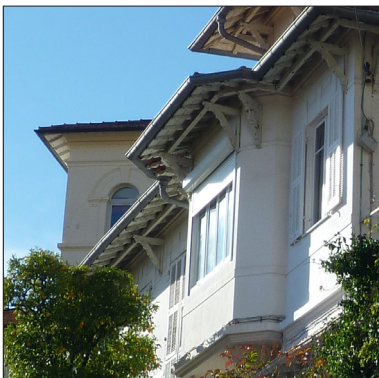
DÉTAIL N°1

Oriel à baie centrale et avant-toit à équerre en bois.

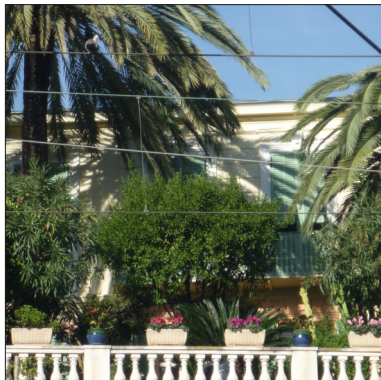
PHOTO

LA FAÇADE EST EN BOSSAGE LISSE DE TEINTE JAUNE PÂLE ET LES MODÉNATURES SONT BLANCHES.

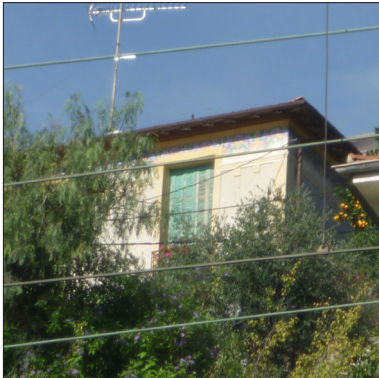
PHOTO

LA FAÇADE JAUNE EST COURONNÉE PAR DE BELLES FRISES PEINTES AUX MOTIFS DE FLEURS BLEUES ET ORANGES ET DE FEUILLES.

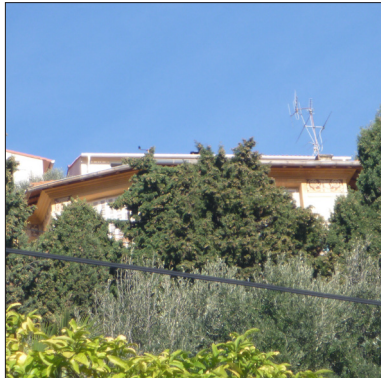
PHOTO

FRISES PEINTES AUX MOTIFS DE RINCEAUX.

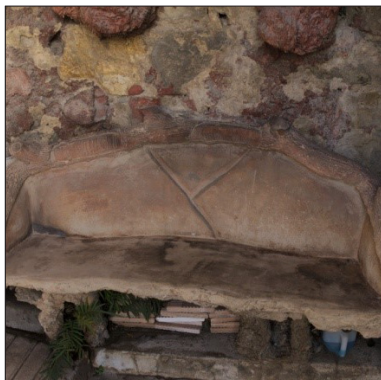
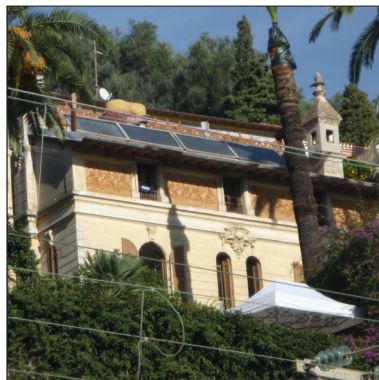
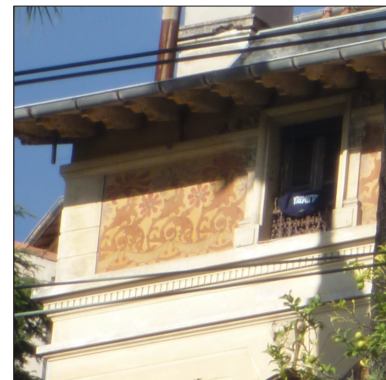
N°	RÉF. CAD.	NOM DE L'ÉLÉMENT	ADRESSE	CLASSIFICATION PLU
228	AZ 201	VILLA MIRASOL	13 CHEMIN DES TERRES CHAUDES	TYPE 2

LA FAÇADE EST EN BOSSAGE LISSE JAUNE PÂLE COURONNÉE PAR DE BELLES FRISES PEINTES DANS LES TONS D'OCRE ET BRUN AUX MOTIFS STYLISÉS DE FLEURS ET DE FEUILLES. ELLE PRÉSENTE EN SON CENTRE UN TRÈS BEAU DÉCOR SCULPTÉ SURMONTANT LES FENÊTRES PLEIN CINTRE. ROCAILLES : GROTTES, BANC, JARDINIÈRE DANS LE JARDIN DEVANT LA VILLA.

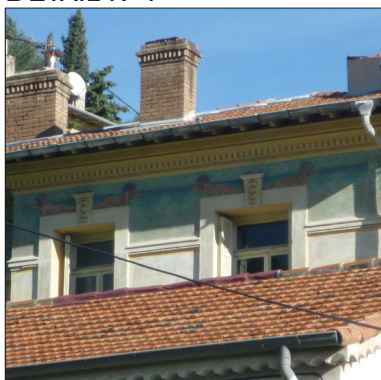
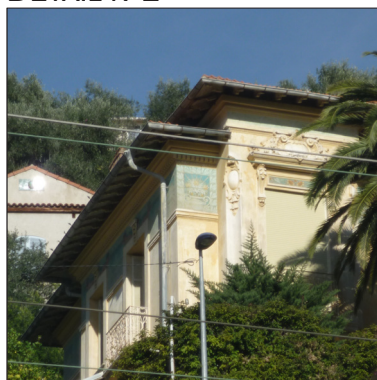
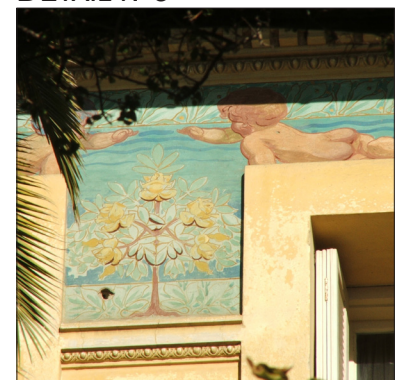
N°	RÉF. CAD.	NOM DE L'ÉLÉMENT	ADRESSE	CLASSIFICATION PLU
229	AZ 199	VILLA MARIE-THÉRÈSE	17 CHEMIN DES TERRES CHAUDES	TYPE 2

LA FAÇADE EST EN ENDUIT LISSE JAUNE AU DÉCOR RICHE : ENCADREMENT DE FENÊTRE ET CLÉ MAÇONNÉES, LINTEAUX SCULPTÉS AVEC CARTOUCHE ET VOLUTES REPOSANT SUR DES PETITES CONSOLES ET DÉCOR PEINT AUX MOTIFS FLORAUX. LES GARDE-CORPS DES BALCONS SONT EN FERRONNERIE AU TRAVAIL DÉLICAT. DE TRÈS BELLES FRISES VIENNENT COURONNER LA FAÇADE : VASES DE FLEURS DANS LES TONS DE BLEU ET DE VERT ; ENFANTS NUS DE DOS SUR FOND AQUATIQUE, IRIS ET ROSIERS À FLEURS JAUNES.

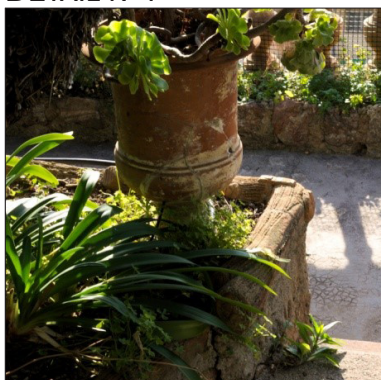
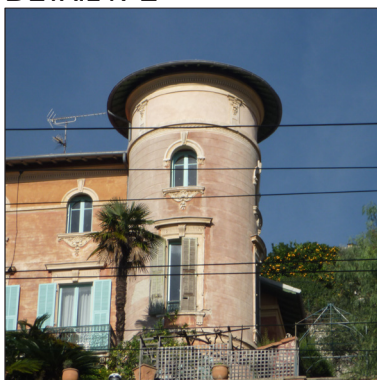
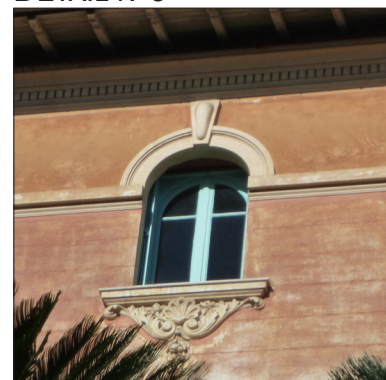
N°	RÉF. CAD.	NOM DE L'ÉLÉMENT	ADRESSE	CLASSIFICATION PLU
230	AZ 204	SANTA MARIA	7 CHEMIN DES TERRES CHAUDES	TYPE 2

LA FAÇADE EST DANS LES TONS D'OCRE. DE PETITES FENÊTRES CINTRÉES SURMONTÉES D'UNE FRISE COURONNE LA FAÇADE. L'ENCADREMENT DES FENÊTRES EST DÉCORÉ : LINTEAUX MOULURÉS ET CLÉ MAÇONNÉE, APPUIS DE FENÊTRE SCULPTÉS AUX VOLUTES ET RINCEAUX. UNE TOUR DE BASE RONDE AU TOIT EN ZINC SE SITUE À L'ANGLE DU PARALLÉLÉPIÈDE. ROCAILLE : UNE ANCIENNE FONTAINE ET ENTRÉE DE LA RUE AU JARDIN TRAITÉES EN GROTTA AVEC UN PETIT BANC.

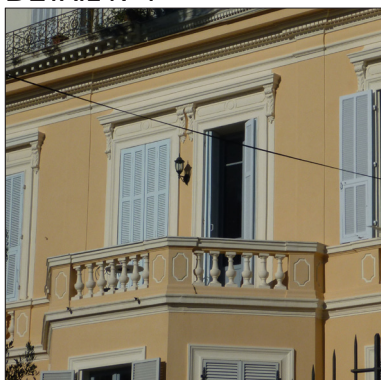
N°	RÉF. CAD.	NOM DE L'ÉLÉMENT	ADRESSE	CLASSIFICATION PLU
231	AZ 448	LE NATIONAL	5 CHEMIN DES TERRES CHAUDES	TYPE 2

LA FAÇADE EST EN ENDUIT LISSE JAUNE ET LES MODÉNATURES DE COULEUR JAUNE PÂLE CONTRASTANT AVEC LES PERSIENNES BLEUES. UN ORIEL POLYGONAL À BAIE TRIPARTITE SE SITUE AU REZ-DE-CHAUSSÉE SURMONTÉ D'UNE TERRASSE DONT LE GARDE-CORPS EST CONSTITUÉ DE BALUSTRES.
