# ÉLÉMENTS REMARQUABLES

AU TITRE DE L'ARTICLE L.151-19 DU CODE DE L'URBANISME

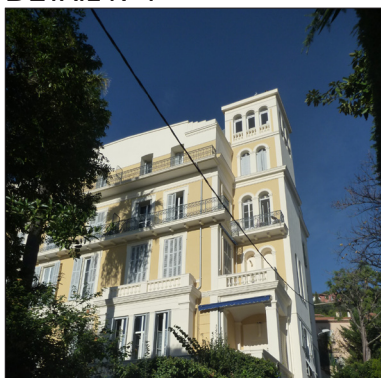
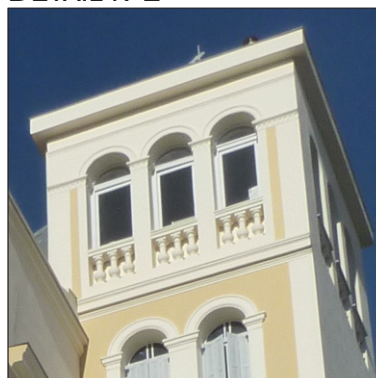
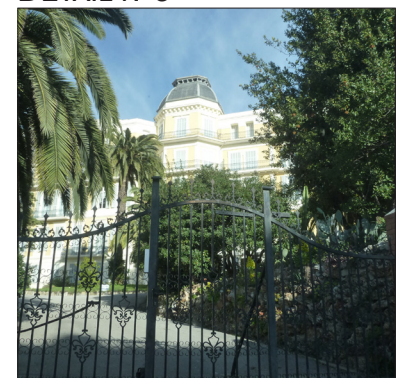
N°	RÉF. CAD.	NOM DE L'ÉLÉMENT	ADRESSE	CLASSIFICATION PLU
233	AV 90	CHALET LES ROSIERS	9 AVENUE SAINT JACQUES	TYPE 2

LA FAÇADE EST IMPOSANTE : UN DÔME DE BASE HEXAGONALE DOMINE LE BÂTIMENT EN SON MILIEU. LES BALCONS FILANTS DES DEUX DERNIERS NIVEAUX ONT LES GARDE-CORPS EN FERRONNERIE. LA TOUR DE BASE CARRÉE SITUÉE À L'EXTRÉMITÉ DU BÂTIMENT REPREND UN LANGAGE ARCHITECTURAL ITALIANISANT NOTAMMENT AVEC LES ARCADES CINTRÉES À PILIER.

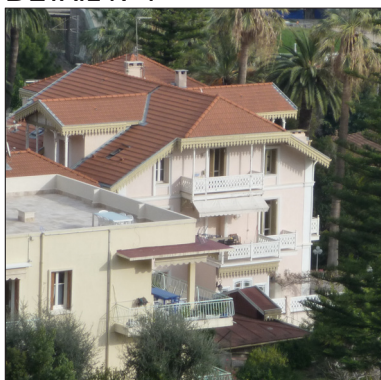
N°	RÉF. CAD.	NOM DE L'ÉLÉMENT	ADRESSE	CLASSIFICATION PLU
234	AZ 501	VILLA MON RÊVE	99 ESCALIER DES ORANGERS	TYPE 2

LA FAÇADE ROSE ET BLANCHE A UNE TOITURE À CROUPETTE CERNÉE D'UN DÉCOR EN BOIS DÉCOUPÉ. LES BALCONS AUX GARDE-CORPS EN BOIS DÉCOUPÉ PEINTS EN BLANC REPOSENT SUR DES ÉQUERRES ÉGALEMENT EN BOIS.

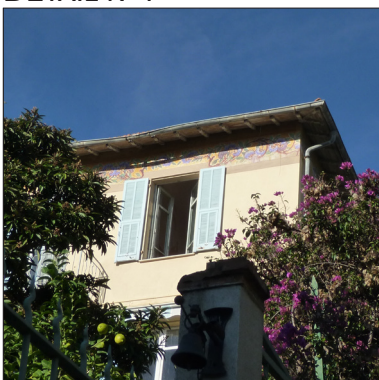
DÉTAIL N°1

DE BELLES FRISES PEINTES AUX MOTIFS DE FLEURS BLEUES ET BRANCHAGES COURONNENT LA FAÇADE.

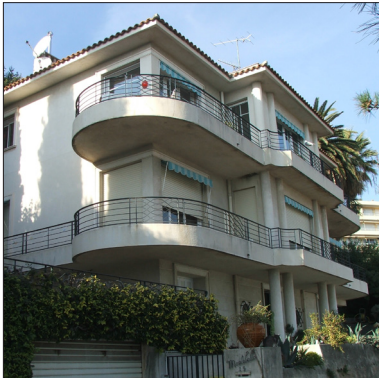
PHOTO

LA FAÇADE EST ARRONDIE. LES BALCONS FILANTS ONT DES GARDE-CORPS MÉTALLIQUES. DEUX DOUBLES POTEAUX RONDS ENCADRENT L'ENTRÉE DU BÂTIMENT.

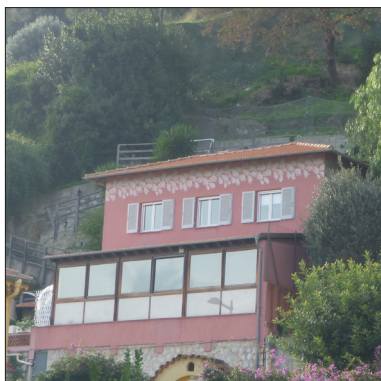
PHOTO

UNE FRISE AUX MOTIFS DE FIGUIERS DE BARBARIE COURONNE LA FAÇADE ROSE DE LA MAISON.

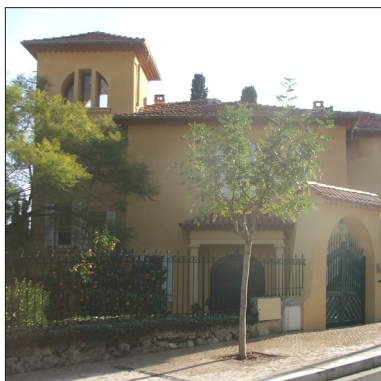
PHOTO

ARCHITECTURE NÉO-RÉGIONALISTE COMPOSÉE DE PLUSIEURS VOLUMES IMBRIQUÉS LES UNS AUX AUTRES.

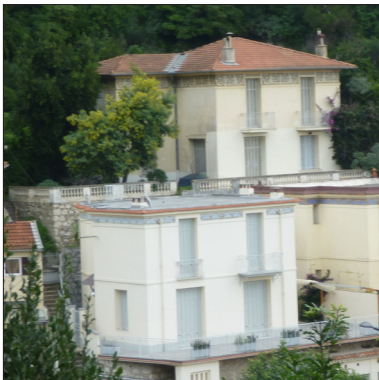
PHOTO

FRISES PEINTES AUX MOTIFS FLORAUX DANS LES TONS DE BLEU ET DE VERT.

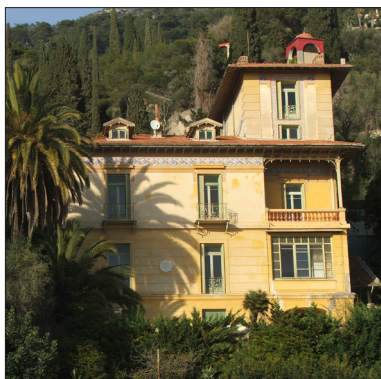
PHOTO

LA FAÇADE AUX TONS OCRES EST EN BOSSAGE LISSE SUR LES DEUX PREMIERS NIVEAUX ET EN ENDUIT LISSE SUR LE DERNIER ÉTAGE. DES FRISES PEINTES COURONNENT LA MAISON : MOTIFS DE FLEURS ORANGÉES SUR FOND BLEU, LISERÉ DE PETITES FEUILLES VERTES CERNÉ DE BANDES ROUGES.

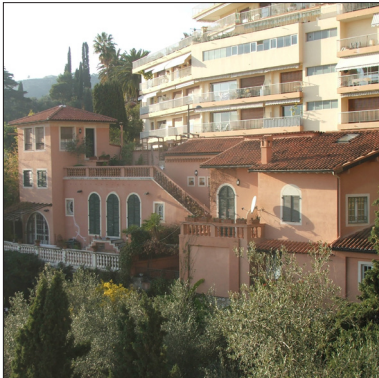
PHOTO

ARCHITECTURE NÉO-RÉGIONALISTE COMPOSÉE DE PLUSIEURS VOLUMES IMBRIQUÉS LES UNS AUX AUTRES. DES FRISES PEINTES COMPOSÉES DE LYS COURONNENT LA FAÇADE.

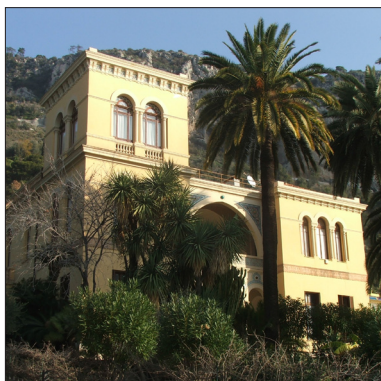
PHOTO

BEAU JARDIN COMPLANTÉ DE PLANTES EXOTIQUES.

LA FAÇADE PRÉSENTE UN BEAU DÉCOR ORIENTALISANT : FRISES ET MOSAÏQUES DONT LES TONS BLEUS PRÉDOMINENT.

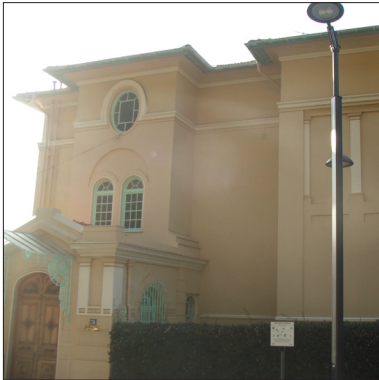
PHOTO

DÉCORS ARCHITECTURAUX : PILASTRES CANNELÉS, BANDEAU, CORNICHE.

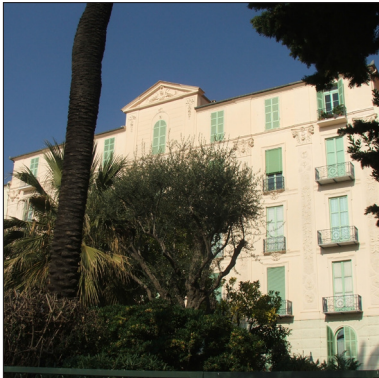
PHOTO

LA FAÇADE EST EN BOSSAGE LISSE DE COULEUR ROSE PÂLE. LA PARTIE CENTRALE EST SURMONTÉE D'UNE FRONTON TRIANGULAIRE AU TYMPAN DÉCORÉ REPRÉSENTANT UN CARTOUCHE À VOLUTES ET RINCEAUX. DES PILIERS ENGAGÉS DE TRÈS FAIBLE SAILLIE SONT RICHEMENT DÉCORÉS SUR L'ENSEMBLE DE LA FAÇADE, LEUR CHAPITEAU REPREND LE STYLE CORINTHIEN. LES GARDE-CORPS EN FERRONNERIE SONT FINEMENT TRAVAILLÉS.

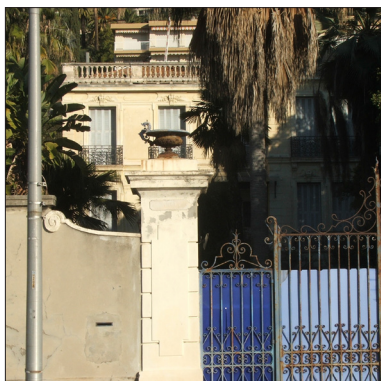
PHOTO

JARDINS DE ROCHERS ARTIFICIELS ET AUX ESSENCES REMARQUABLES.

LA FAÇADE POSSÈDE DE NOMBREUX ÉLÉMENTS ARCHITECTURAUX DÉCORÉS : LINTEAUX MOULURÉS SURMONTÉS D'UN CARTOUCHE ET DE RINCEAUX, ENCADREMENTS DE FENÊTRE EN SAILLIE, CORNICHE À MODILLONS, GARDE-CORPS À BALUSTRES POUR LA CORNICHE D'ATTIQUE. LES GARDE-CORPS DES BALCONS INDIVIDUELS SONT EN FERRONNERIE.

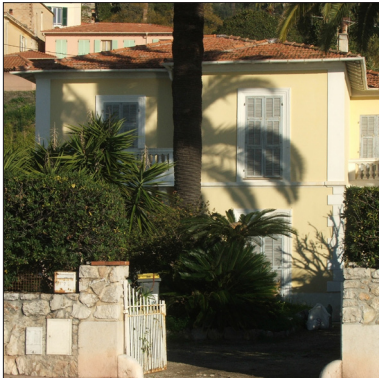
PHOTO

ARCHITECTURE LOCALE DONT LA FAÇADE À ENDUIT LISSE JAUNE PÂLE PRÉSENTE DES MODÉLISATIONS DE TEINTE BLANCHE : ENCADREMENT DES FENÊTRE EN SAILLE, CHÂINAGE D'ANGLE, GARDE-CORPS À BALUSTRES.

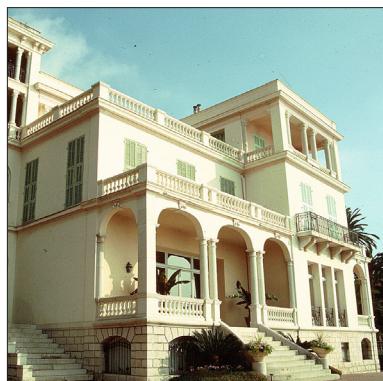
PHOTO

ÉDIFIÉE POUR LE COMTE FOUCHER DE CAREIL. LÉGUÉE À LA VILLE EN 1947, ELLE DEVIENT SON LIEU DE RÉCEPTION ACCUEILLANT DES HÔTES ILLUSTRES.

LA MAISON SE COMPOSE DE DIFFÉRENTS VOLUMES IMBRIQUÉS. LA FAÇADE ALTERNE VOLUME PLEIN ET VIDE : LOGGIA À GRANDES ARCADES CINTRÉES REPOSANT SUR UNE DOUBLE COLONNE AU REZ-DE-CHAUSSÉE, FAÇADE LISSE AU 1<sup>ER</sup> ÉTAGE, LOGGIA À ARCADES ET COLONNES AU 2<sup>ÈME</sup>.  
 FRISES SUR LA MAISON DU GARDIEN.

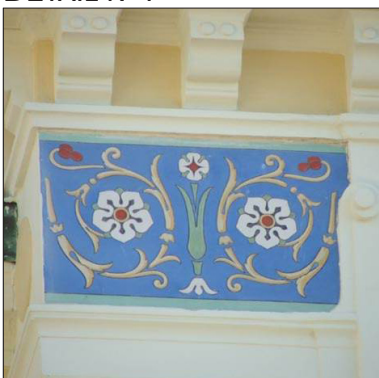
DÉTAIL N°1

DE BELLES FRISES PEINTES AUX MOTIFS DE FLEURS BLANCHES ET ROUGE SUR FOND BLEU COURONNE LA FAÇADE, SURMONTÉES D'UNE CORNICHE À CORBEAUX.

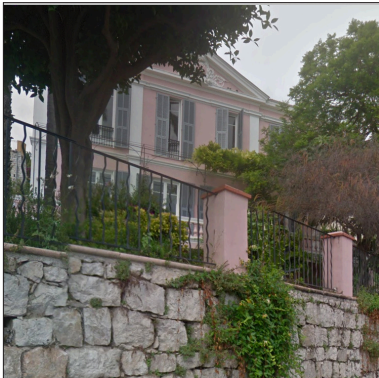
PHOTO

ARCHITECTURE ÉCLECTIQUE : LA FAÇADE DE TEINTE ROSE REPREND UN LANGAGE CLASSIQUE SUR LA PRINCIPALE (FRONTON TRIANGULAIRE MOULURÉ AU TYMPAN DÉCORÉ) ET ATYPIQUE SUR L'ARRIÈRE (DEUX TOURS RONDES CRÉNELÉES).

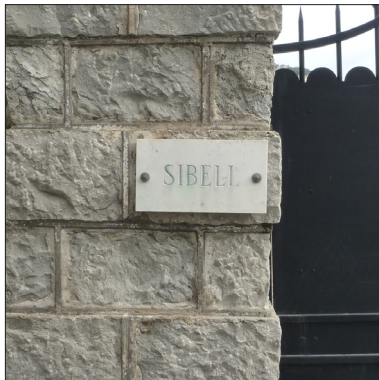
PHOTO

ARCHITECTURE, FRISES PEINTES ET CÉRAMIQUE.

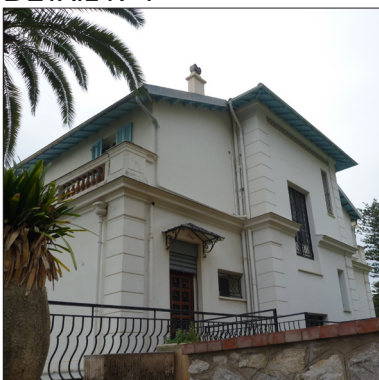
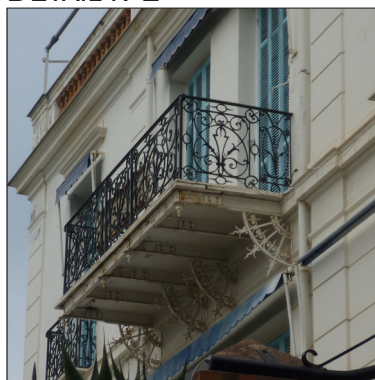
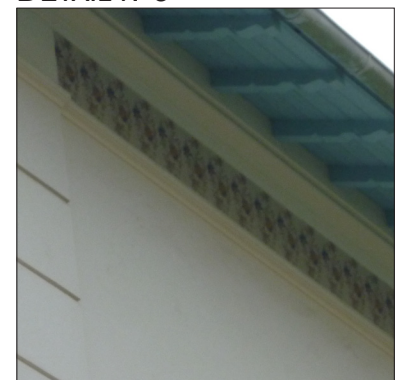
ARCHITECTURE ET FRISES.

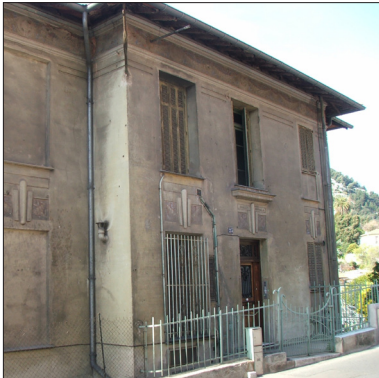
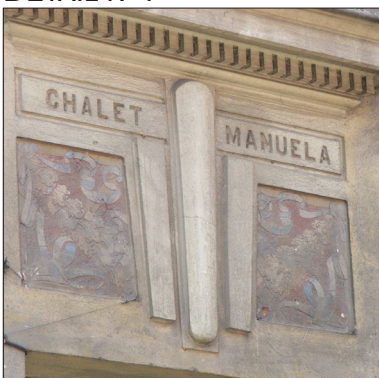
FRISES PEINTES AUX MOTIFS DE GUIRLANDES DE RINCEAUX ET DÉCORS.

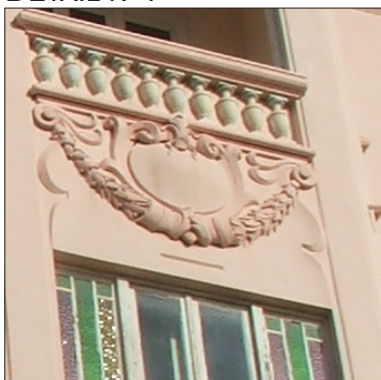
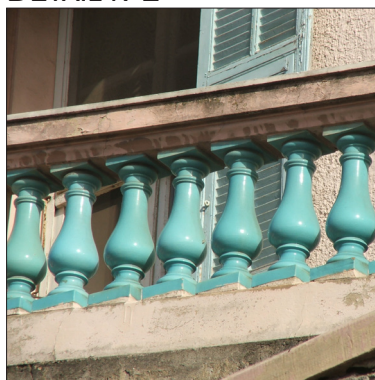
DÉCORS DE GUIRLANDES ET DÉCORS DE CÉRAMIQUE.

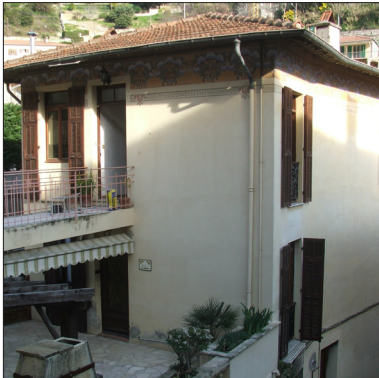
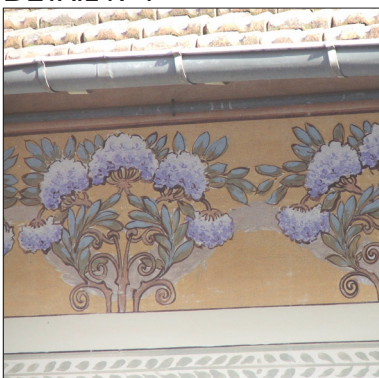
FRISES PEINTES AUX MOTIFS DE BOUQUETS DE FLEURS VIOLETTES ET FEUILLAGES SUR FOND JAUNE.

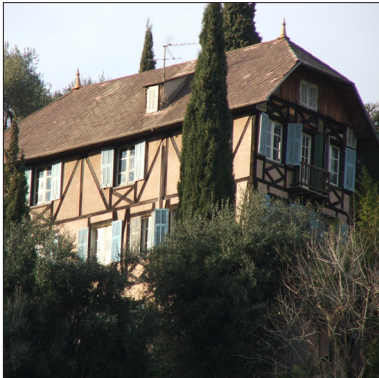
PHOTO

«FOLIE» DU XIX<sup>ÈME</sup> SIÈCLE À COLOMBAGES.

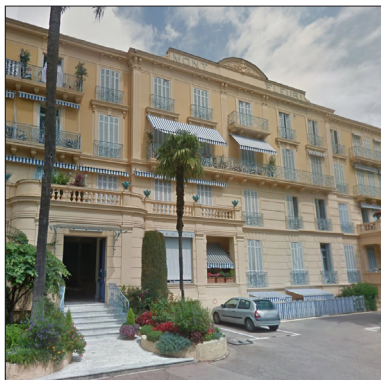
DÉTAIL N°1

LA FAÇADE EST EN BOSSAGE LISSE JAUNE ÉCRU AUX DEUX PREMIERS NIVEAUX ET EN ENDUIT LISSE D'UN JAUNE PLUS SOUTENU DANS LES NIVEAUX SUPÉRIEURS. LES DÉCORS SONT JAUNE ÉCRU. LES FENÊTRES ONT UN ENCADREMENT MOULURÉ SAILLANT. LES BALCONS AUX GARDE-CORPS EN FERRONNERIE REPOSENT SUR DES CONSOLES. DES PILASTRES CANNÉLÉS ENGAGÉS S'INSTALLENT SUR CHAQUE TRUMEAU. UNE CORNICHE À CORBEAU ET MODILLONS COURONNENT LA FAÇADE SURMONTÉE D'UN FRONTON À ARC SEGMENTAIRE ET AU TYMPAN DÉCORÉ.

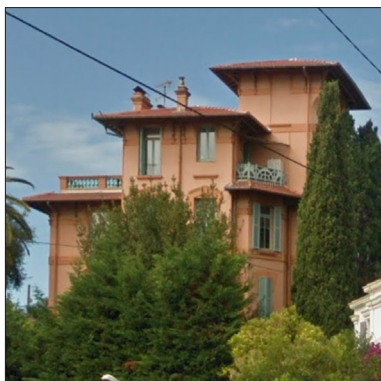
PHOTO

LA MAISON EST COMPOSÉE DE DIFFÉRENTS VOLUMES IMBRIQUÉS. LA FAÇADE EST DE TEINTE ROSE. CHAQUE NIVEAU EST SOULIGNÉ PAR UN BANDEAU RUGUEUX DE COULEUR ROSE FONCÉ. L'ENTRÉE EST MISE EN VALEUR PAR UNE SUBLIME MARQUISE. L'AVANT-TOIT REPOSE SUR DES ÉQUERRES EN BOIS PEINT. CÉRAMIQUE.

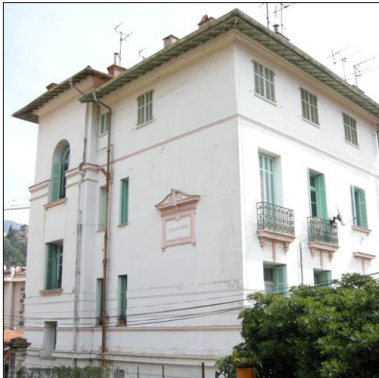
PHOTO

ARCHITECTURE CARACTÉRISTIQUE À LA FAÇADE SOBRE DE COULEUR BLANCHE : UN DÉCOR SAILLANT AU FRONTON À AILERONS DE COULEUR ROSE PÂLE ORNE LA FAÇADE DONNANT SUR LA RUE.

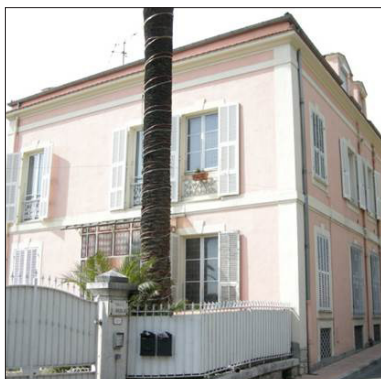
PHOTO

ARCHITECTURE LOCALE AVEC UNE FAÇADE EN ENDUIT LISSE ROSE PÂLE ET AUX MODÉNATURES BLANCHES : BANDEAUX SAILLANTS, ENCADREMENTS DE FENÊTRE SAILLANTS ET CLÉS MAÇONNÉES, CORNICHE MOULURÉE, TOITURE À JACOBINES. UNE VERRIÈRE À VITRAUX COLORÉS SE SITUE SUR LA FAÇADE ORIENTÉE NORD-EST.

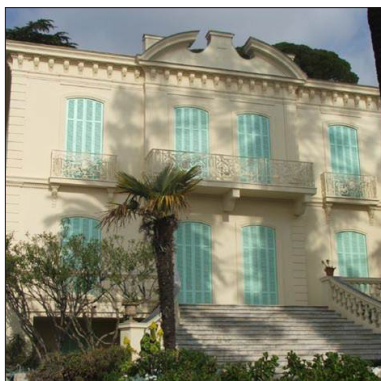
PHOTO

LA VILLA DE LA VIERGE OU VILLA COTTIN EST ACHETÉE PAR LA FAMILLE MUNET QUI S'INSTALLE À MENTON À CAUSE DE LA MALADIE DE THÉRÈSE. SA SŒUR ALICE S'OCCUPE DE LA MALADE ET AUX PLUS DÉMUNIS DES MENTONNAIS. EN 1911, ELLE OBTIENT SON DIPLÔME D'INFIRMIÈRE. LES SOEURS VONT APPORTER RÉCONFORT ET SOINS AUX SOLDATS ET AUPRÈS DES TROUPES COLONIALES, LORSQUE LES PALACES DE VILLE SONT TRANSFORMÉS EN HÔPITAUX LORS DE LA PREMIÈRE GUERRE MONDIALE. ELLE FAIT DON DE LA VILLA À L'ÉGLISE ET CRÉE « LES PETITES SERVANTES DU SACRÉ-CŒUR, MISSIONNAIRES CATÉCHISTES DES NOIRS EN AFRIQUE ». LA VILLA DES SŒURS MUNET EST TOUJOURS LÀ COMME UN RAPPEL DE CE PAN DE L'HISTOIRE DE MENTON QUI A ÉTÉ APRÈS 1914 UN LIEU DE SOIN ET DE REPOS POUR LES « GUEULES CASSÉES ».

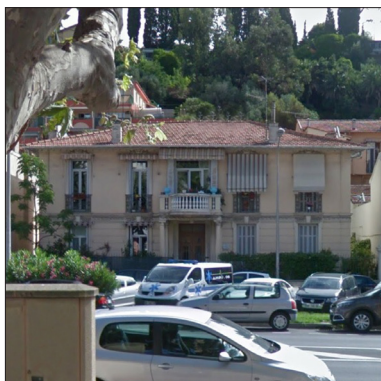
PHOTO

LA FAÇADE EST EN BOSSAGE LISSE AU REZ-DE-CHAUSSÉE ET EN ENDUIT LISSE À L'ÉTAGE. UN BANDEAU DÉCORÉ DÉLIMITE LES DEUX NIVEAUX. UN BALCON CENTRAL AVEC DES BALUSTRES POUR GARDE-CORPS EST ARRONDI. IL EST SOUTENU PAR DEUX COLONNES ET DEVIENT UN PORCHE POUR L'ENTRÉE. DES VASES EN CÉRAMIQUE TURQUOISE REPOSENT SUR LES PILIERS DU GARDE-CORPS, ILS ENCADRENT LE BALCON. UNE CORNICHE À MODILLONS ET UNE FRISE COURONNENT LA MAISON.

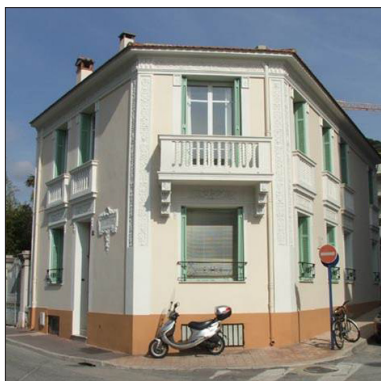
PHOTO

LA VILLA EST RICHEMENT DÉCORÉE : LES GARDE-CORPS DES FENÊTRES ET DU BALCON CENTRAL ONT DES BALUSTRES TORSADÉES. LE BALCON REPOSE SUR DES CONSOLES DÉCORÉES SUR TROIS ASSISES. UN DÉCOR AU NOM DE LA VILLA ORNE LA FAÇADE D'ENTRÉE. DES DÉCORS ET BAS-RELIEFS TIENNENT LIEU DE LINTEAUX ET DE FRISE.

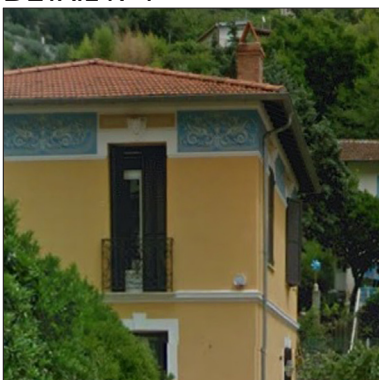
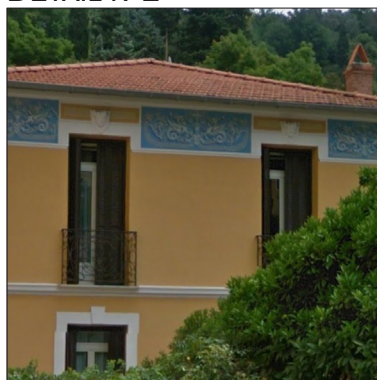
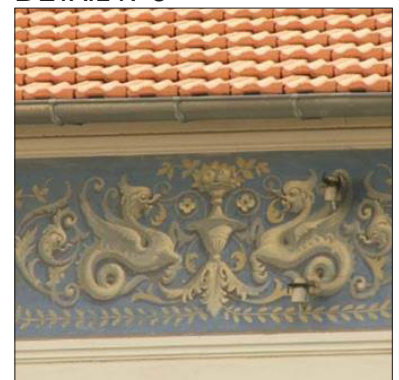
FRISES PEINTES AUX MOTIFS DE RINCEAUX SUR FOND BLEU.

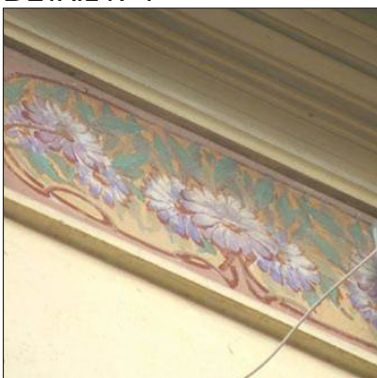
DÉTAIL N°1

DES FRISES PEINTES AUX MOTIFS DE FLEURS VIOLETTES COURONNENT LA FAÇADE.

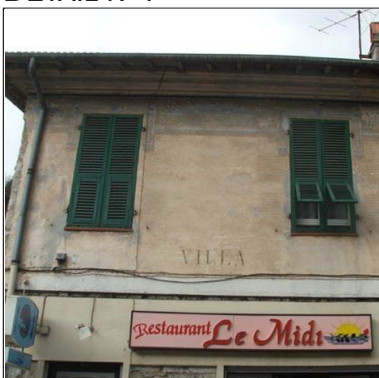
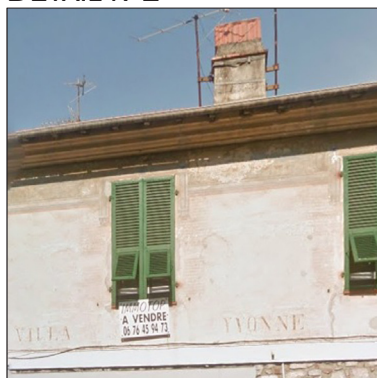
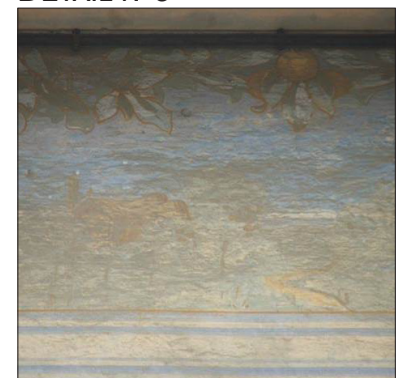
FRISES PEINTES EN TRÈS MAUVAIS ÉTAT.

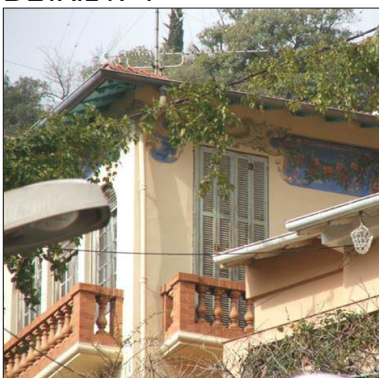
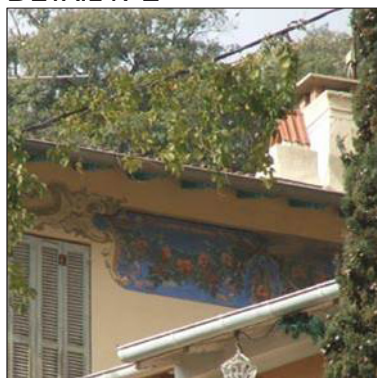
ARCHITECTURE LOCALE ET FRISES PEINTES AUX MOTIFS DE RINCEAUX SUR FOND BLEU.

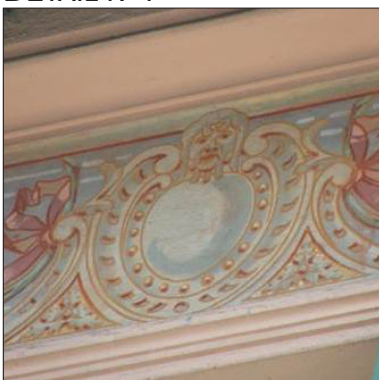
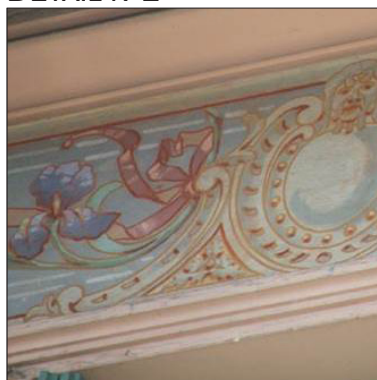
FRISES PEINTES AUX MOTIFS DE D'IRIS BLEU, RUBANS ROUGES ET CARTOUCHE.

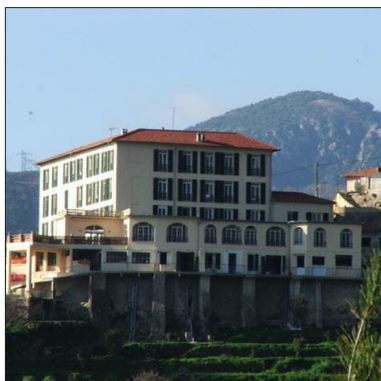
PHOTO

ANCIEN HÔTEL DE L'ANNONCIATA DESSERVI DÈS LA CONSTRUCTION PAR UN FUNICULAIRE DONT LES TRACES SONT ENCORE VISIBLES.

AUJOURD'HUI, IL S'AGIT D'UNE MAISON FAMILIALE.

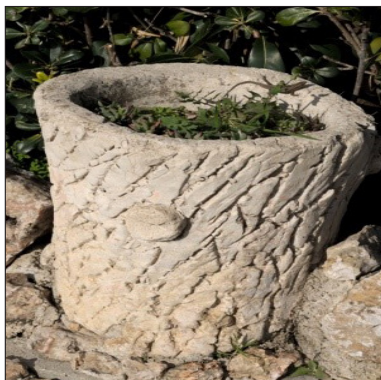
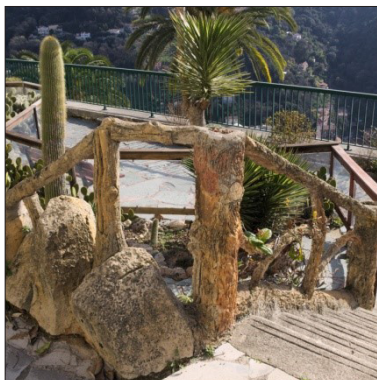
DÉTAIL N°1

DANS LE JARDIN, ENSEMBLE BANC, JARDINIÈRE, BALUSTRES, BORDURES EN FAUX ROCHERS. IL S'AGIT DE L'ENSEMBLE LE PLUS REPRÉSENTATIF À MENTON DE ROCAILLES DE JARDIN.

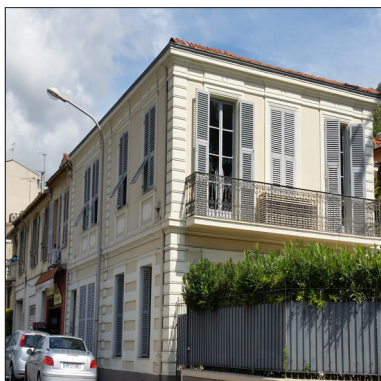
PHOTO

ARCHITECTURE LOCALE DONT LA FAÇADE À ENDUIT LISSE JAUNE PÂLE PRÉSENTE DES MODÉNATURES DE TEINTE BLANCHE : ENCADREMENT DES FENÊTRE MOULURÉ, CHAÎNAGE D'ANGLE. LA VOLUMÉTRIE ET L'ORGANISATION SONT SIMPLES. LA FAÇADE EST RYTHMÉE PAR LE BOSSAGE DES TRUMEAUX ET LE CHAÎNAGE D'ANGLE.

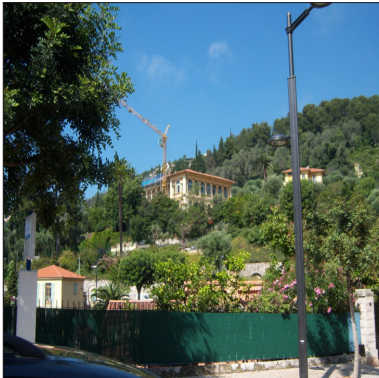
PHOTO

OLIVERAIE DE 160 UNITÉS ET NOMBREUX PALMIERS ET AGRUMES.

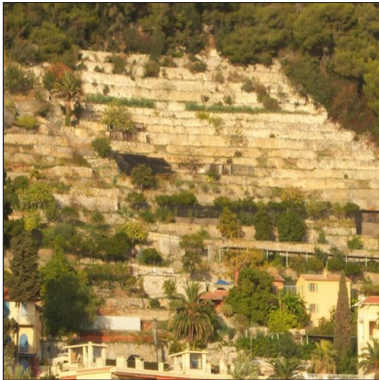
PHOTO

RESTANQUES D'ORIGINE ET COLLECTION DE NOMBREUX VÉGÉTAUX AUSTRALIENS ET NÉO-ZÉLANDAIS.

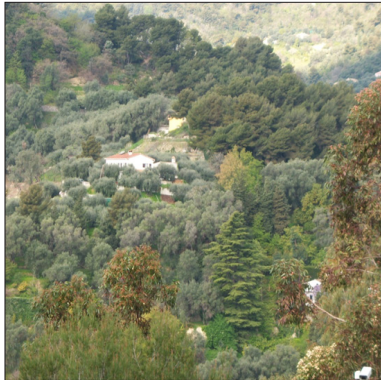
PHOTO

PROPRIÉTÉ DE 20 000 M<sup>2</sup> PLANTÉE DE DIFFÉRENTES ESPÈCES D'ARBRES (CITRONNIERS, AGRUMES, AVOCATIER, OLIVIERS...) ET DE PLANTES SUBTROPICALES.

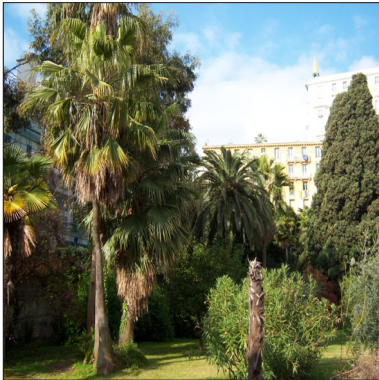
PHOTO

PARC PAYSAGER COMPOSÉ DE NOMBREUX PALMIERS ET AGRUMES.

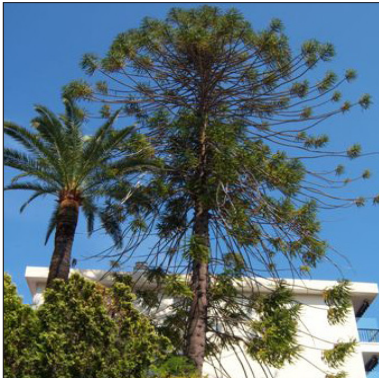
PHOTO

PIN DU CHILI / ARAUCARIA BIDWILLII. ARBRE JEUNE EN BON ÉTAT.

LIMITER LES INTERVENTIONS DE TAILLE, PAS D'AFFOUILLEMENT DU SOL AUX ABORDS DU TRONC.

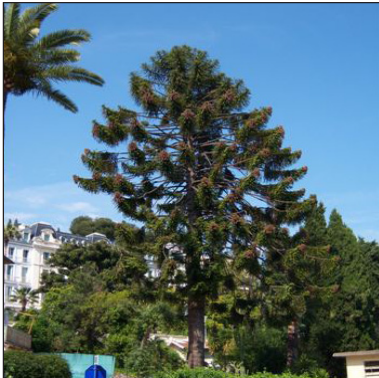
PHOTO

PIN DU CHILI / ARAUCARIA BIDWILLII. ETAT PHYTOSANITAIRE EXCELLENT.

LIMITER LES INTERVENTIONS DE TAILLE, PAS D'AFFOUILLEMENT DU SOL AUX ABORDS DU TRONC.

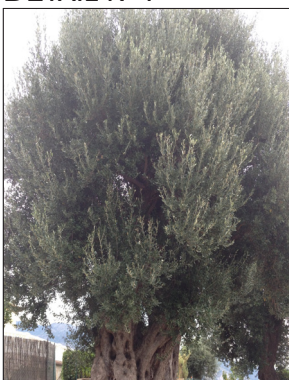
DÉTAIL N°1

OLIVIER D'EUROPE / OLEA EUROPEA. ÉTAT PHYTOSANITAIRE TRÈS BON.

NE PAS PROCÉDER À UN ÉLAGAGE SÉVÈRE TELS QUE COUPES DE CHARPENTIÈRES.

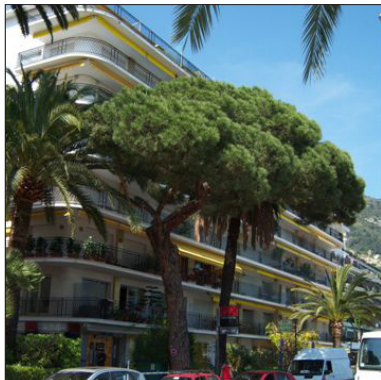
N°	RÉF. CAD.	NOM DE L'ÉLÉMENT	ADRESSE	CLASSIFICATION PLU
324	AV 101	PIN «HÔTEL ORLY»	DEVANT HÔTEL ORLY, PORTE DE FRANCE, GARAVAN	TYPE 2

PIN PARASOL / PINUS PINEA. ETAT PHYTOSANITAIRE BON, ARBRE DÉSÉQUILIBRÉ DÛ À LA CONSTRUCTION.

FAIRE ATTENTION AUX BRANCHES, NE PAS FAIRE D'AFFOUILLEMENT DANS UN PÉRIMÈTRE DE 6/7 MÈTRES, NE PAS PROCÉDER À UN ÉLAGAGE SÉVÈRE TELS QUE COUPES DE CHARPENTIÈRES ET RÉDUCTION DE COURONNE.

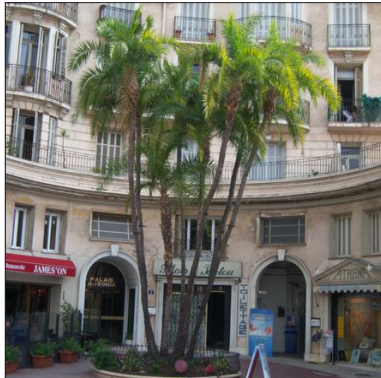
N°	RÉF. CAD.	NOM DE L'ÉLÉMENT	ADRESSE	CLASSIFICATION PLU
325	BK 417	PHOENIX «PALAIS AUSONIA»	AVENUE BOYER	TYPE 2

PHOENIX DU SÉNÉGAL / PHOENIX RECLINATA. ÉTAT PHYTOSANITAIRE BON.

INTÉRÊT : SUJET MULTI-TRONCS HAUT DE 10 MÈTRES SE PENCHANT PUIS SE REDRESSANT.

NE PAS FAIRE D'AFFOUILLEMENT AUX ABORDS DIRECTS DE L'ARBRE, NE PAS PROCÉDER À UN ÉLAGAGE SÉVÈRE.

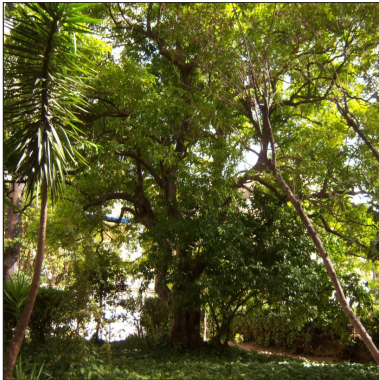
N°	RÉF. CAD.	NOM DE L'ÉLÉMENT	ADRESSE	CLASSIFICATION PLU
326	AZ 255	OREOPANAX «ILES BRITANNIQUES»	RUE PIETRA SCRITTA	TYPE 2

LIERRE DU GUATEMALA / OREOPANAX. ÉTAT PHYTOSANITAIRE BON.

NE PAS FAIRE D'AFFOUILLEMENT AUX ABORDS DIRECTS DE L'ARBRE.

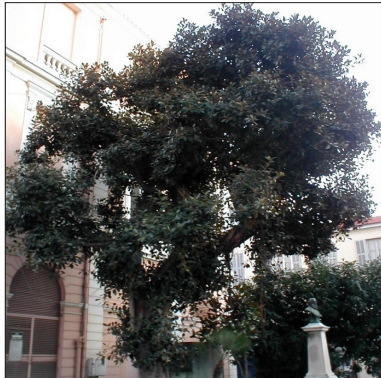
N°	RÉF. CAD.	NOM DE L'ÉLÉMENT	ADRESSE	CLASSIFICATION PLU
327	BK 69	FICUS «AGORA»	RUE PARTOUNEAUX	TYPE 2

FIGUIER DE PORT JACKSON / FICUS RUBIGINOSA. ETAT PHYTOSANITAIRE BON.

NE PAS FAIRE D'AFFOUILLEMENT AUX ABORDS DIRECTS DE L'ARBRE, NE PAS PROCÉDER À UN ÉLAGAGE SÉVÈRE.

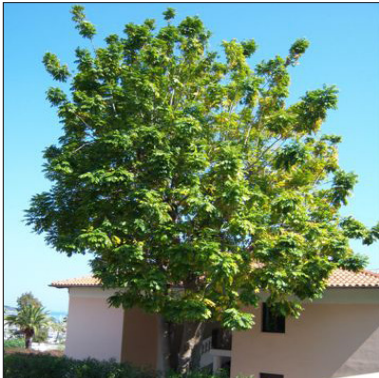
N°	RÉF. CAD.	NOM DE L'ÉLÉMENT	ADRESSE	CLASSIFICATION PLU
328	AV 89	CASTANOSPERMUM «AVENUE ST JACQUES»	AVENUE ST JACQUES	TYPE 2

INTÉRÊT : RARE, EXEMPLAIRE UNIQUE DANS LA RÉGION.

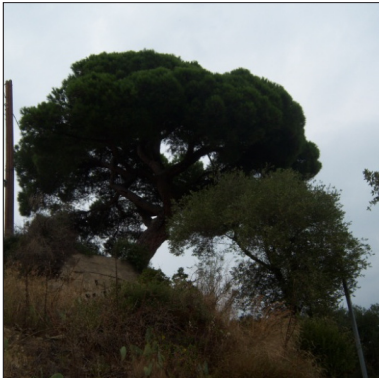
PHOTO

PIN DU CHILI / ARAUCARIA BIDWILII. ÉTAT PHYTOSANITAIRE BON.

LIMITER LES INTERVENTIONS DE TAILLE, PAS D'AFFOUILLEMENT DU SOL AUX ABORDS DU TRONC.

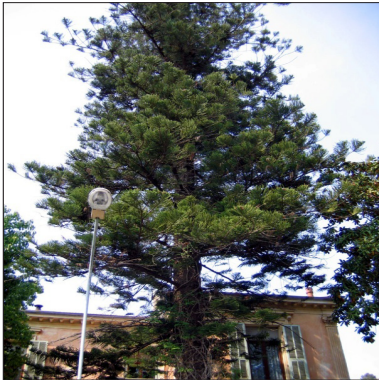
PHOTO

PIN DE NORFOLK / ARAUCARIA EXCELSA. ÉTAT PHYTOSANITAIRE BON.

LIMITER LES INTERVENTIONS DE TAILLE, PAS D'AFFOUILLEMENT DU SOL AUX ABORDS DU TRONC.

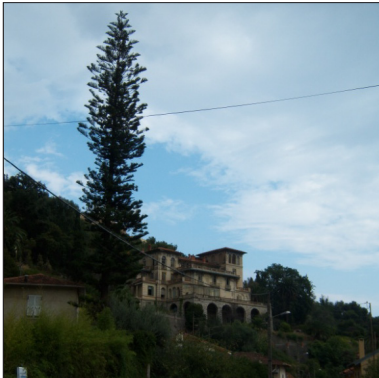
PHOTO

PIN DE NORFOLK / ARAUCARIA EXCELSA. ÉTAT PHYTOSANITAIRE MOYEN.

LIMITER LES INTERVENTIONS DE TAILLE, PAS D'AFFOUILLEMENT DU SOL AUX ABORDS DU TRONC.

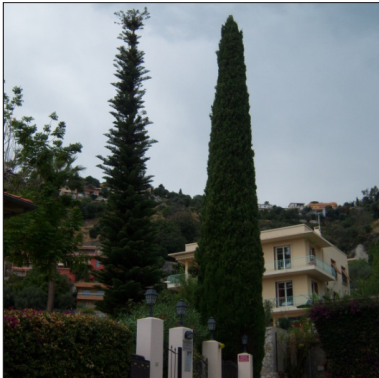
PHOTO

PIN DE NORFOLK / ARAUCARIA EXCELSA. ÉTAT PHYTOSANITAIRE : A SUBI UNE FORTE TAILLE MAIS PRÉSENTE UNE BONNE RÉGÉNÉRATION.

LIMITER LES INTERVENTIONS DE TAILLE, PAS D'AFFOUILLEMENT DU SOL AUX ABORDS DU TRONC.

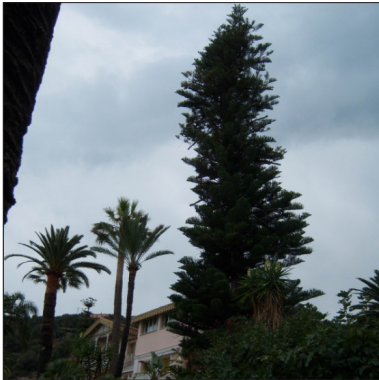
PHOTO

PIN DE NORFOLK / ARAUCARIA EXCELSA. ETAT PHYTOSANITAIRE : A SUBI UNE FORTE TAILLE MAIS PRÉSENTE UNE BONNE RÉGÉNÉRATION.

LIMITER LES INTERVENTIONS DE TAILLE, PAS D'AFFOUILLEMENT DU SOL AUX ABORDS DU TRONC.

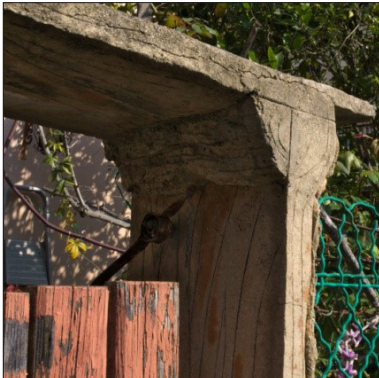
PHOTO

ÉLÉMENT PONCTUEL PRÉSENT LE LONG DU CHEMIN RURAL DU ROSAIRE.  
 RÉSERVOIR D'EAU EN IMITATION DE LA PIERRE APPARENTE AVEC INSCRIPTION DU ROCAILLEUR ET SON ADRESSE.

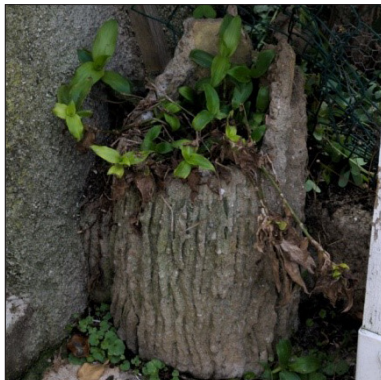
PHOTO

JARDINIÈRE : RESTE UNE BORDURE ENTOURANT UN ARBRE, LA SECONDE DÉGRADÉE DE PART ET D'AUTRE DU MUSÉE.  
MÊME TRAITEMENT QUE POUR L'AVENUE THIERS.

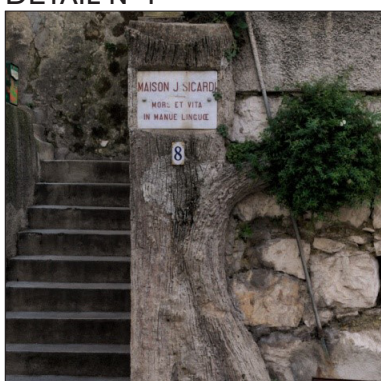
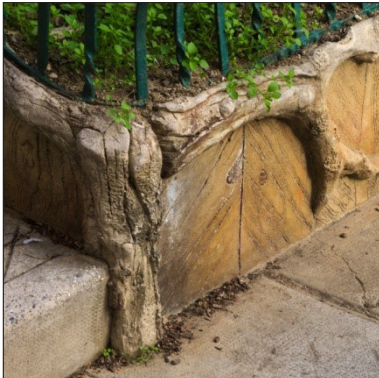
DÉTAIL N°1

ENTRÉE ET FAUX TRONCS - SUPPORT POUR LES POTS - PHOTOS ANCIENNES AVANT MODIFICATIONS DE L'ENTRÉE.

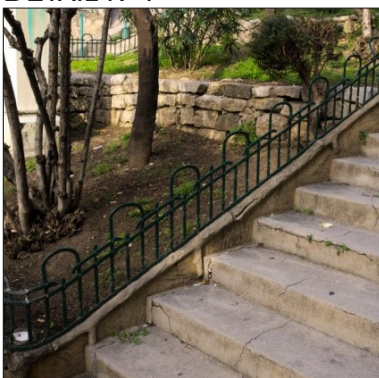
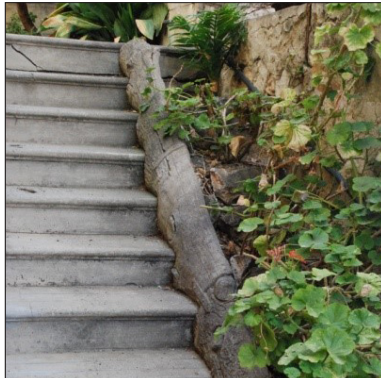
DÉTAIL N°1

OBSERVATIONS : IMITATION DE PLANCHETTES SURMONTÉES D'UNE BRANCHE DE BOIS. BORDURE, TRAITEMENT SEMBLABLE À CELLES PLACE OCTOBON ET AVENUE THIERS.

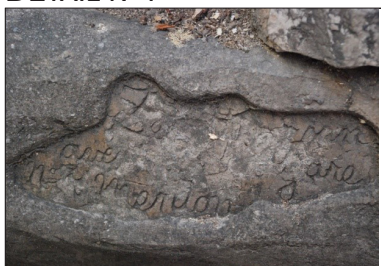
DÉTAIL N°1

JARDINIÈRE BORDANT L'ESCALIER DE BELLE FACTURE AVEC INSCRIPTION DE L'ARTISAN JEAN ZANETTA.
