### MENTON

### HOTEL ADHEMAR

*RAPPORT d'intervention*

7/08/2020 PV

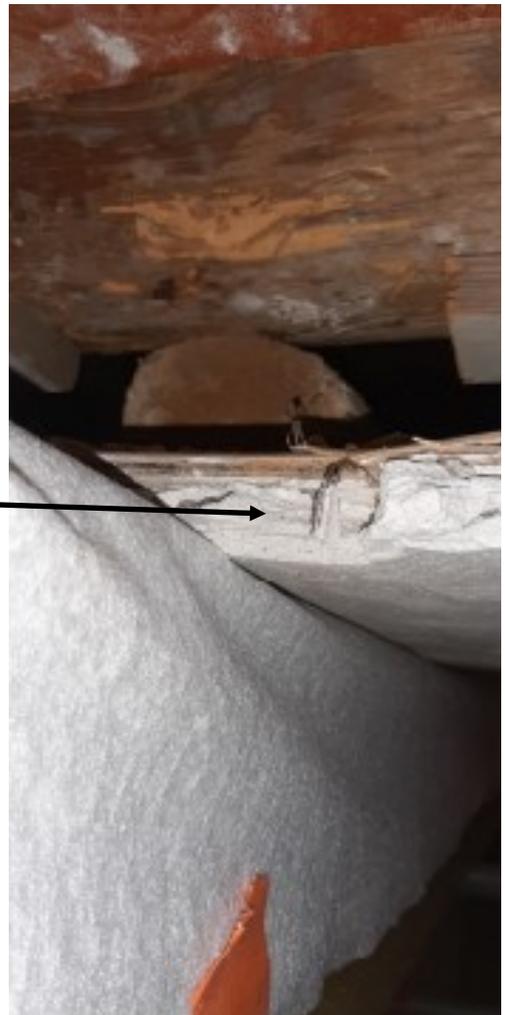
Sondage de la poutre, seul l'aubier est légèrement altéré

Demi rondin 12 x 7

Lattis 30 x 40

Canisses-pâtre

Plâtre env 3cm
