# Annexe 11 - Inspection caméra réseaux enterrés

COPROPRIÉTÉ 24 RUE SAINT MICHEL

## RAPPORT D'INSPECTION VIDEO

## COLLECTEUR COUR EXTÉRIEURE

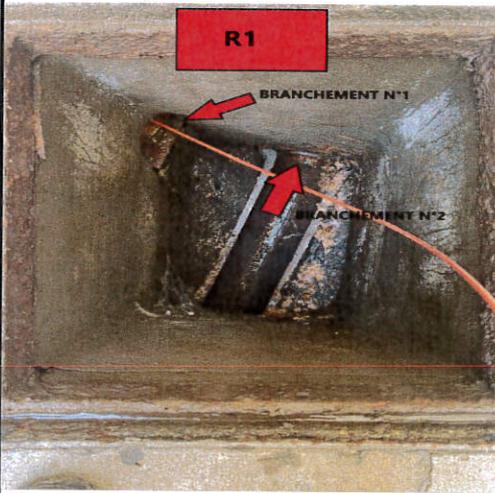
<p><b>Monaclean</b> Agir pour votre environnement...</p>	<h2 style="margin:0;">RAPPORT VIDEO</h2>	RAPPORT N° FEUILLET N°	2505 1	
<b>RESEAU</b> <input type="checkbox"/> Eaux usées <input type="checkbox"/> Eaux pluviales <input checked="" type="checkbox"/> Unitaire <input checked="" type="checkbox"/> Horizontal <input checked="" type="checkbox"/> Vertical				
<b>R1 VERS N°1</b>				
<b>SPECIFICATIONS TECHNIQUES</b>				
> Sens de l'Inspection de		R1	Vers	N°1
> Diamètre		100	> Nature	GRES
			Fil d'eau	0%
N° PHOTO	METRAGE	REPERE	OBSERVATIONS	
1	0,00		Départ de l'inspection à partir de R1 vers branchement n°1

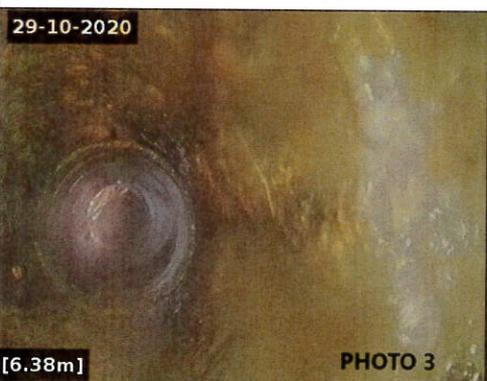
2	0,58		Arrivée dans regard borgne	
3	6,38		Branchement EU

<b>Joint</b>	<input checked="" type="checkbox"/> Bon <input type="checkbox"/> Mauvais	Présence d'un regard borgne à 0,58 m pas d'anomalie détectée

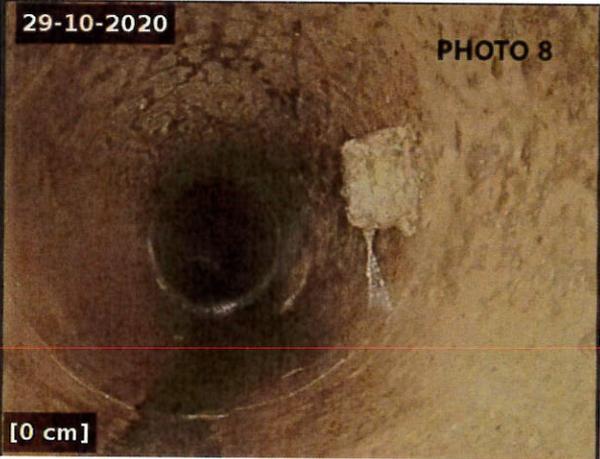
<b>RAPPORT VIDEO</b>		RAPPORT N°	2505
				FEUILLET N°	4
<b>RESEAU</b> <input type="checkbox"/> Eaux usées <input type="checkbox"/> Eaux pluviales <input checked="" type="checkbox"/> Unitaire <input checked="" type="checkbox"/> Horizontal <input type="checkbox"/> Vertical					
<b>R2 VERS N°5</b>					
<b>SPECIFICATIONS TECHNIQUES</b>					
> Sens de l'Inspection de		R2	Vers		N°5
> Diamètre		160	> Nature		PVC
				Fil d'eau	0%
N° PHOTO	METRAGE	REPERE	OBSERVATIONS		
8	0,00		Départ de l'inspection vidéo à partir de R2 vers branchement N°5

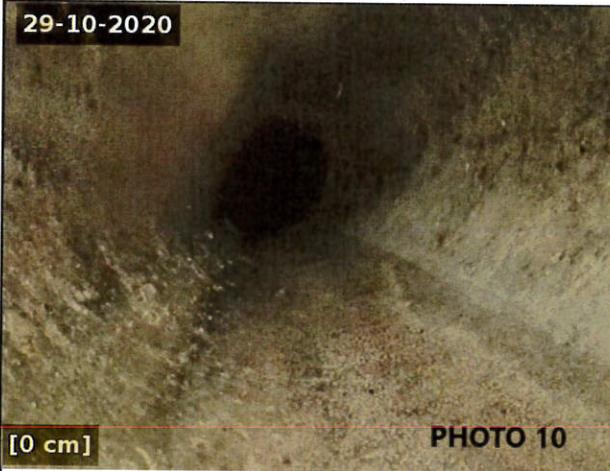
PHOTO 10

Départ de l'inspection à partir de R2 VERS N°2

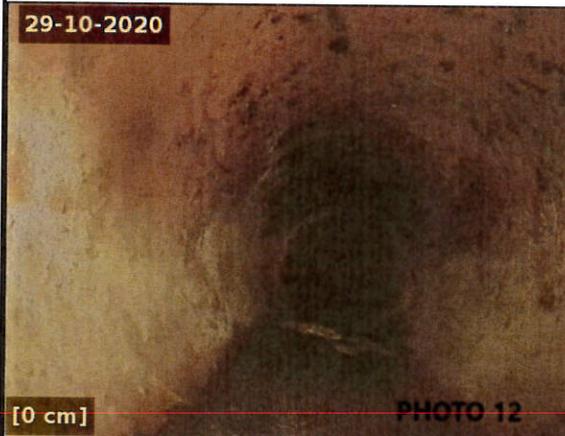
PHOTO 12

Départ de l'inspection vidéo à partir de R2 VERS BRANCHEMENT N°1

**RÉSEAU OBSTRUÉ IMPOSSIBLE DE CONTINUER LA VIDEO**

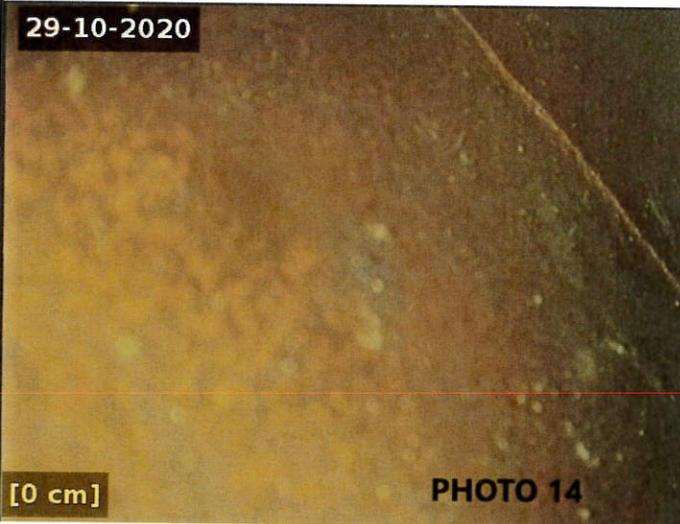
PHOTO 14

Départ de l'inspection vidéo à partir de R2 VERS LE BRANCHEMENT N°3

Arrivée à 1m43 plus de poussée impossible de continuer l'inspection

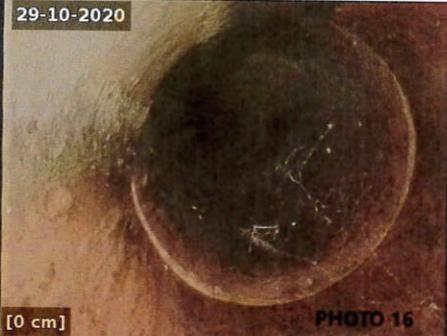
16	0,00		Départ de l'inspection à partir de R2 VERS l'AVAL

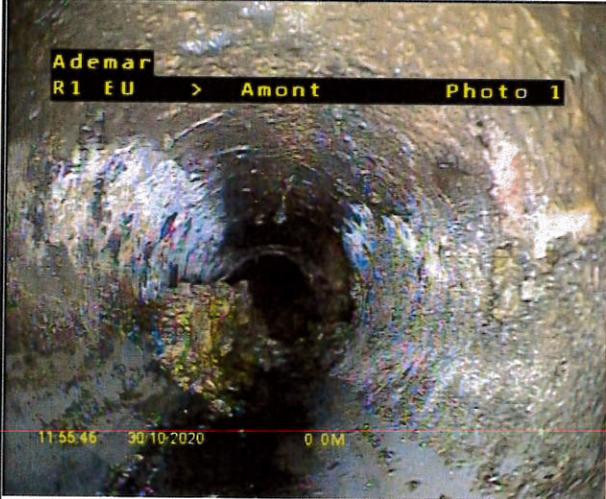
1	0,00		DÉPART DE L'INSPECTION VIDÉO A PARTIR DE R1 EU VERS AMONT

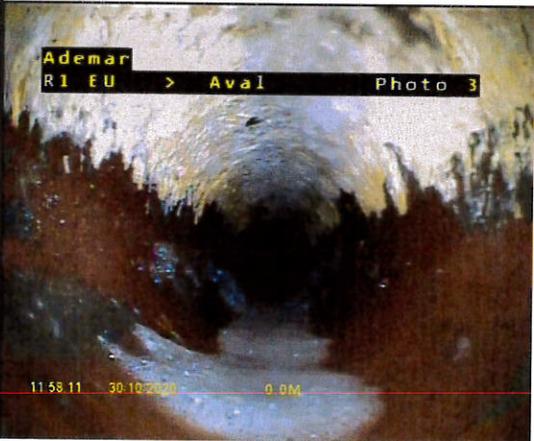
N° PHOTO	METRAGE	REPERE	OBSERVATIONS
3	0,00		DÉPART DE L'INSPECTION VIDÉO A PARTIR DE R1 EU VERS AVAL

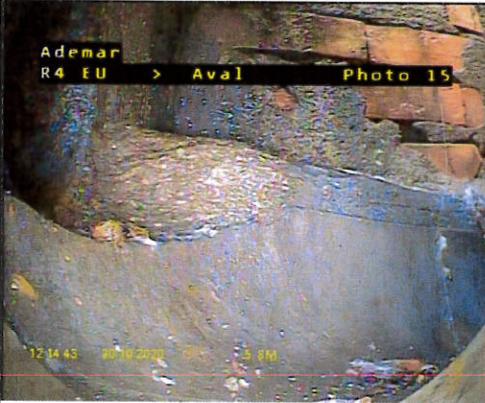
N° PHOTO	METRAGE	REPERE	OBSERVATIONS
14	0,00		DÉPART DE L'INSPECTION VIDÉO A PARTIR DE R4 EU VERS AVAL
15	5,80		ARRIVÉE DANS R5 EU AVEC 2 BRANCHEMENTS

**PRÉVOIR CURAGE DE CE RESEAU + PRÉSENE DE NOMBREUSES FISSURES**
