DOSSIER : CNI7.J.388

MAIRIE DE MENTON

## Instrumentation de suivi des mouvements de fissures

Hôtel Adhémar de Lantagnac  
MENTON (06)

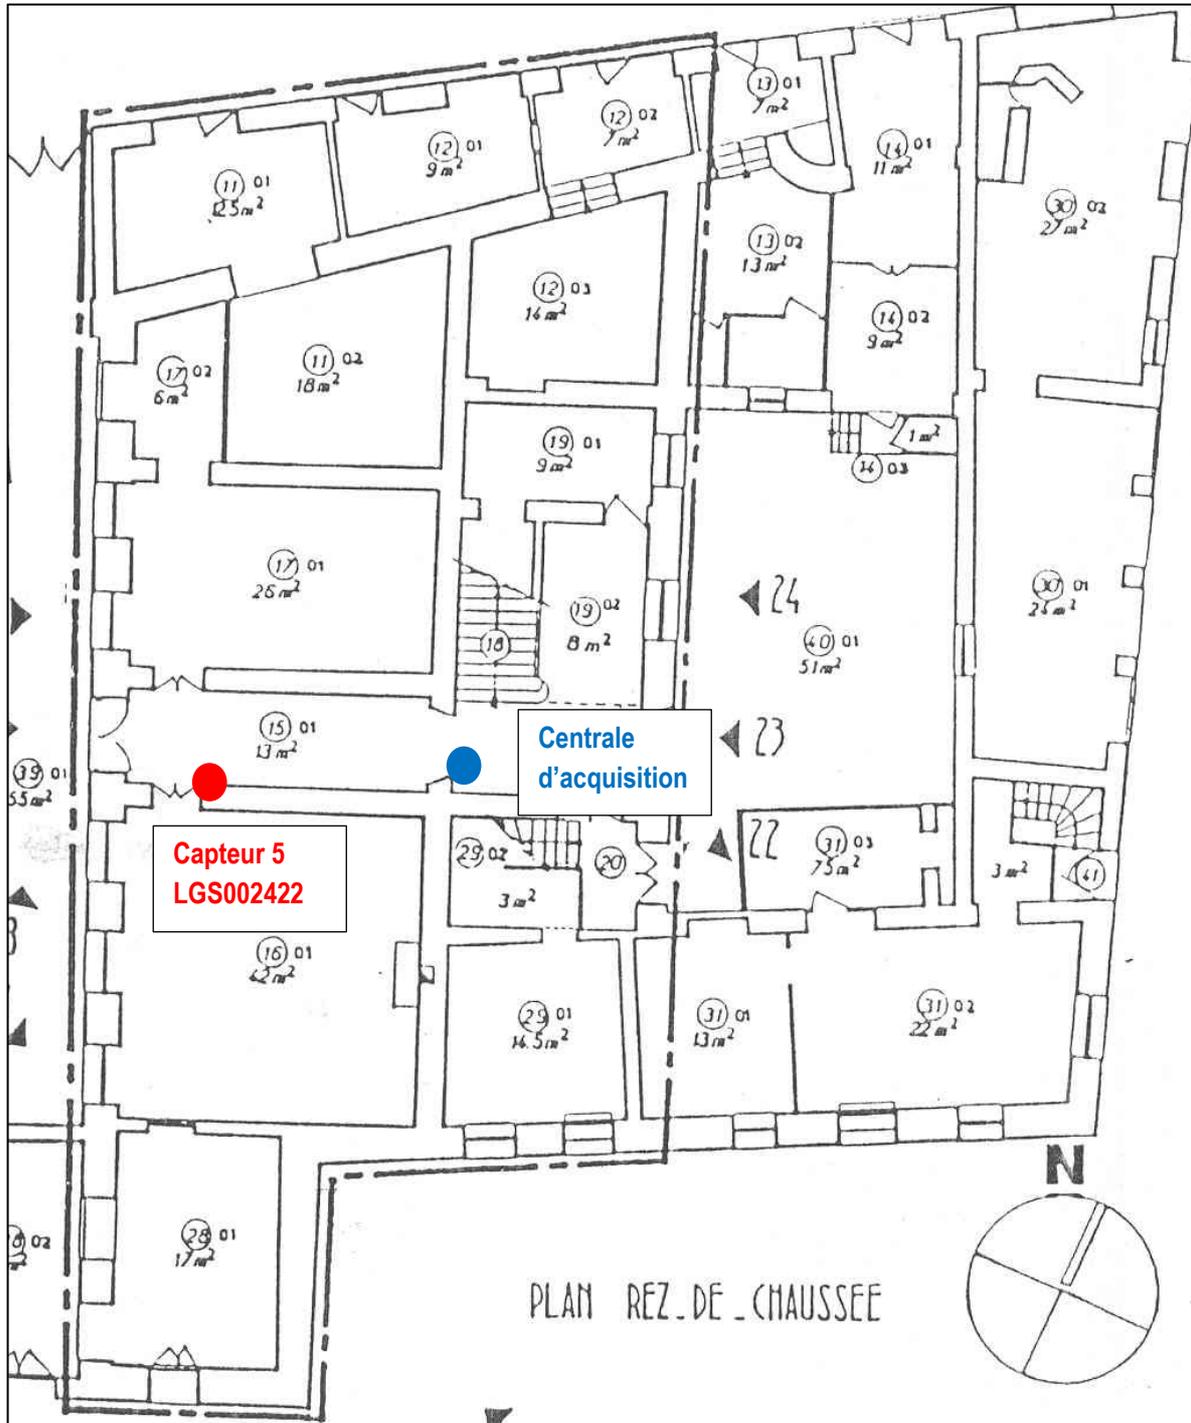
Ci-dessous le plan du RDC :

Le fissuromètre a été placé au droit d'une fissure sur un voile porteur au RDC. Au droit du capteur la fissure mesure 0.8 mm au moment de l'installation du monitoring.  
Celle-ci est verticale sur de la menuiserie au plafond.

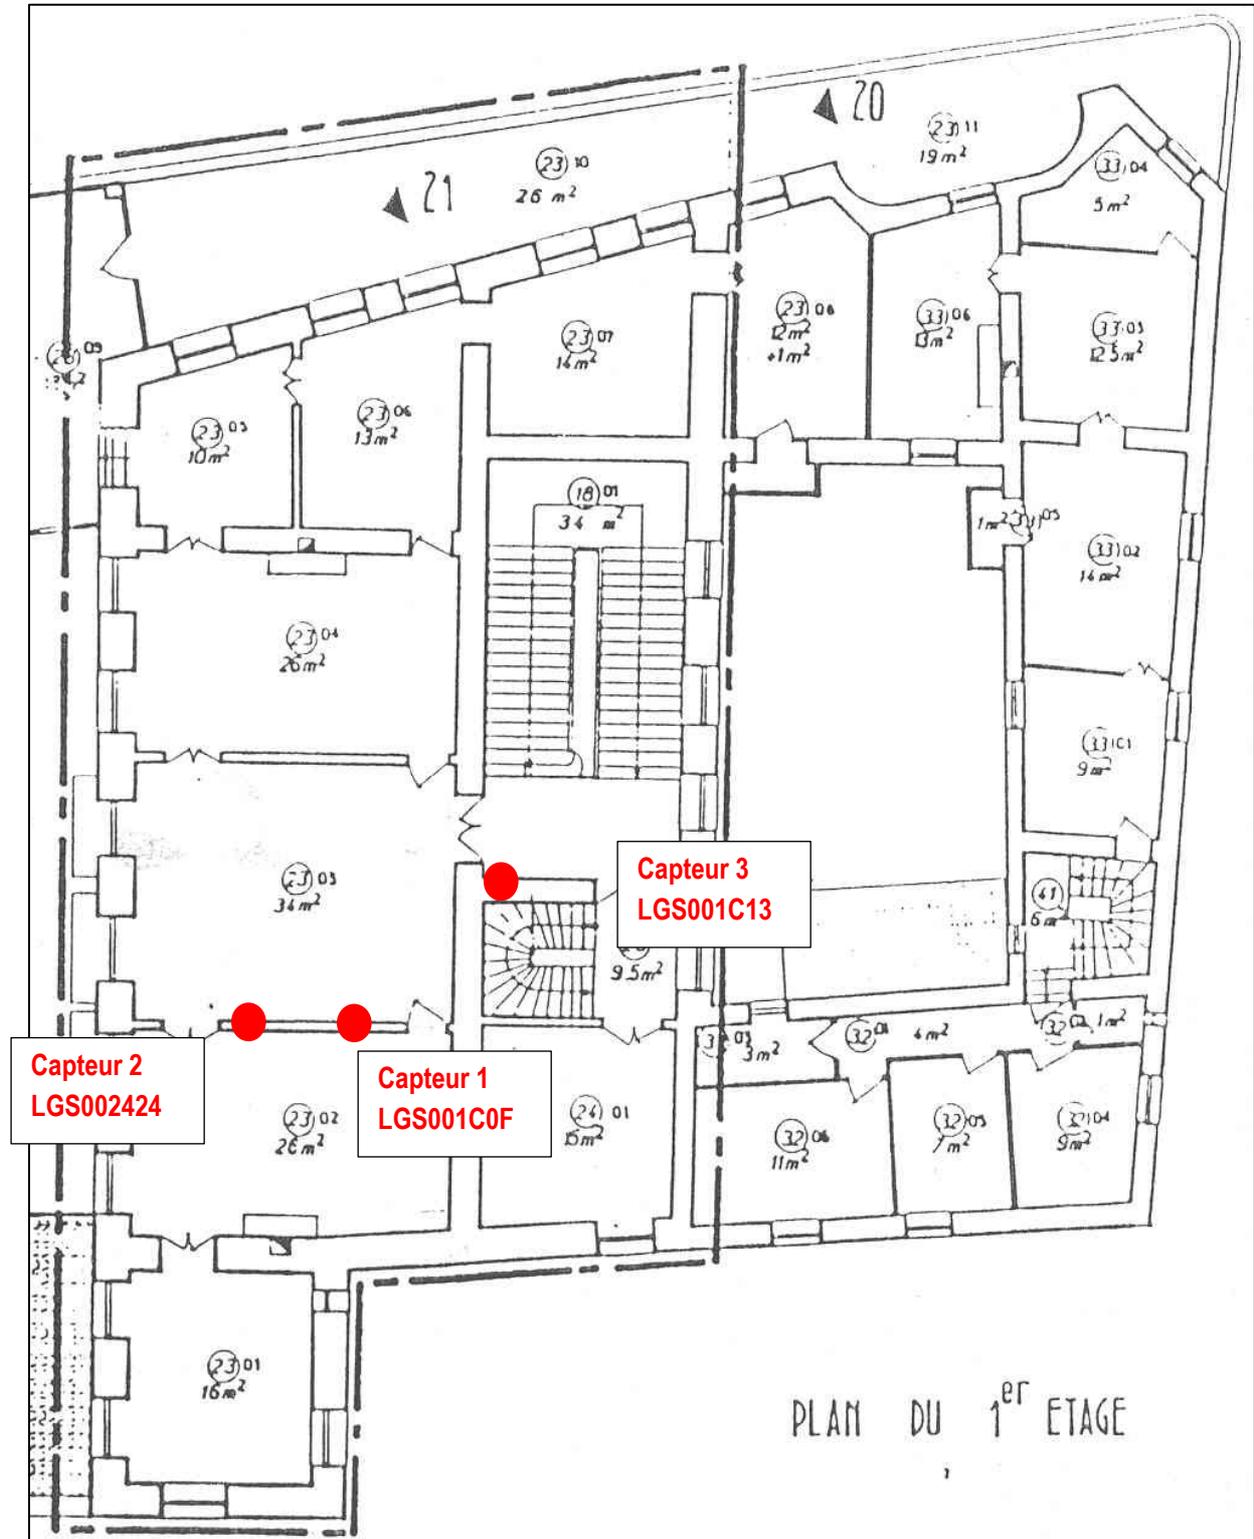
Ci-dessous le plan du R+1

Le fissuromètre a été placé au droit d'une fissure sur un voile de refend du R+1 sous la préconisation de I2C. Au droit du capteur la fissure mesure 4.0 mm au moment de l'installation du monitoring. Celle-ci est oblique et traversante sur toute la longueur du mur de refend.

Le fissuromètre a été placé au droit d'une fissure sur un voile de refend du R+1 sous la préconisation de I2C. Au droit du capteur la fissure mesure 6.0 mm au moment de l'installation du monitoring. Celle-ci est oblique et traversante sur toute la longueur du mur de refend.
